DIE GRUNDLAGE DES ENDODONTISCHEN ERFOLGS: TREPANATION UND INITIALES INSTRUMENTIEREN

Priv.-Doz. Dr. Rudolf Beer

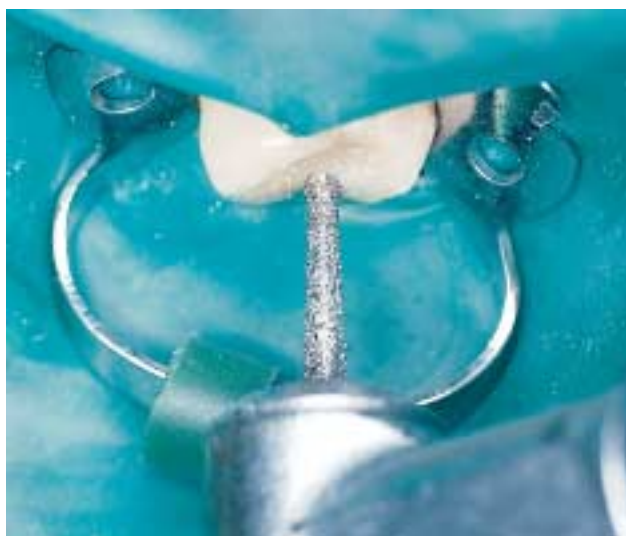
Abb. 1: Oberer Prämolare mit Restvitalität nach Trepanation.

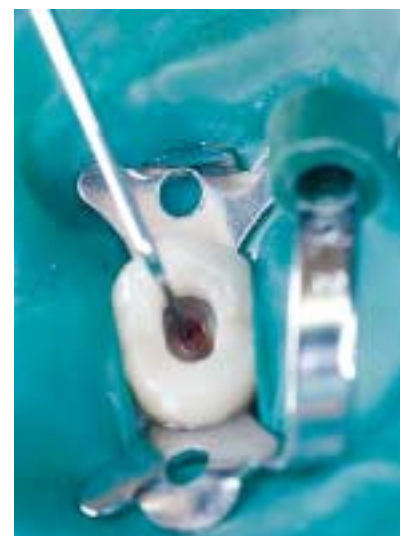
Abb. 2: Präparation der Zugangskavität bis zum Pulpakammerboden.

Ein Hauptproblem während der Trepanation des Pulpakavums ist neben unzureichender Präparation der Zugangskavität eine fehlerhafte Einschätzung des Winkels zwischen Krone und Wurzel, wodurch das Auffinden der Kanaleingänge erschwert wird. Zur genaueren Lokalisation der Wurzelkanaleingänge ist das diagnostische Röntgenbild sehr hilfreich. Um eine Perforation oder exzessive Präparation am Kavitätenboden zu vermeiden, orientiert sich die Länge des Schleifkörpers am Röntgenbild.
