Ästhetische Versorgung einer Frontzahnücke beim jugendlichen Patienten

Autoren: Tuğba Zahn, Dr. Bernhard Zahn

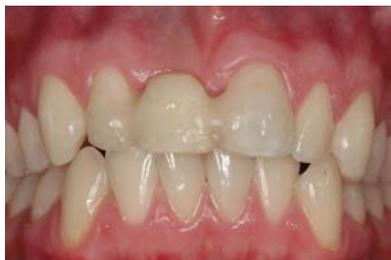
Abb. 1: Provisorische Versorgung vor Behandlungsbeginn.

vor. Dieser Zahn war etwa zwei Jahre zuvor als Folge eines Frontzahntraumas verloren gegangen. Zum Zeitpunkt der Erstuntersuchung war die Lücke provisorisch versorgt mit dem koronalen Anteil des extrahierten Zahnes, der adhäsiv an den Nachbarzähnen befestigt worden war. Der Patient empfand die bestehende provisorische Versorgung als ästhetische und funktionelle Be-

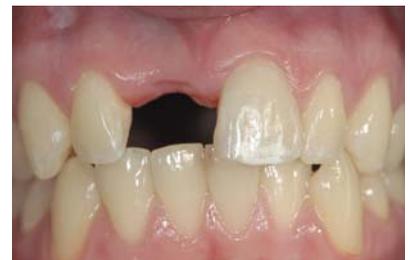
Abb. 2: Ausgangssituation nach Entfernung des Provisoriums.
