# Klinische Anwendung für adhäsiv befestigte Keramikveneers

Autoren: Dr. Gil Tirlet, Hervé Marechal

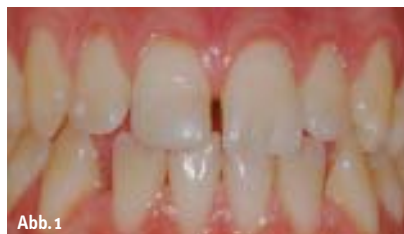
Abb. 1

**Abb. 1:** Ausgangssituation: Die vom Patienten bemängelten Probleme betreffen Zahnfarbe und -länge, Diastema und die voluminöse Compositefüllung am Zahn 11. – **Abb. 2:** Die Situation nach Home-Bleaching (sechs Wochen nach Ende des Aufhellens). – **Abb. 3:** Die Präparationen mit den bukkalen Axialreduzierungen in Form von Nuten. – **Abb. 4:** Die Präparationen vor Abdrucknahme. – **Abb. 5:** Das Arbeitsmodell mit den Präparationsformen.

Der 30-jährige Patient kam mit dem Wunsch nach Optimierung seines Lächelns in die Praxis (Abb. 1). Nach klinischer Untersuchung, fotografischen sowie Röntgenaufnahmen haben wir uns für die Versorgung der vier Frontzähne mit Keramikveneers entschieden. Auf Wunsch des Patienten wurde zuerst ein Home-Bleaching beider Zahnreihen gemacht; anschließend erfolgten die Farbnahme (Farbe, Helligkeit, Sättigungsgrad) (Abb. 2) und die Präparation. Nach dem Ein-
