Falsche Vorurteile gegen EMF-Legierungen!

| ZTM Jürgen Stentenbach

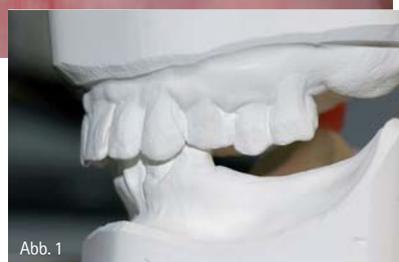
Abb. 1

Abb. 1: Die Ausgangssituation: Lange unversorgt, war bei der Patientin eine deutliche Bissanhebung notwendig. – Abb. 2: Die Pindex-Sägeschnittmodelle zeigen im Unterkiefer acht beschliffene Zähne ... – Abb. 3: ... und im Oberkiefer sogar zehn präparierte Stümpfe. – Abb. 4: Alle Zähne eines Kiefers werden als Kappchen aufgewachst und anschließend jeweils zu kleinen Brücken verblockt.

Die Patientin, die sich in der Praxis vorstellte, war zuvor jahrelang unversorgt gewesen. Probleme mit der Bisshöhe, Verschiebung der Bisslage und einhergehende Abrasionen zwangen sie in die Praxis und zu einer umfangreichen Sanierung. Schon die Ausgangssituation ließ nichts Gutes ahnen (Abb. 1). Wegen fehlender Stützzonen und reduzier-
