Klasse II-Restaurationen mit Komposit-Schichttechnik

| Dr. Andrew T. Shannon

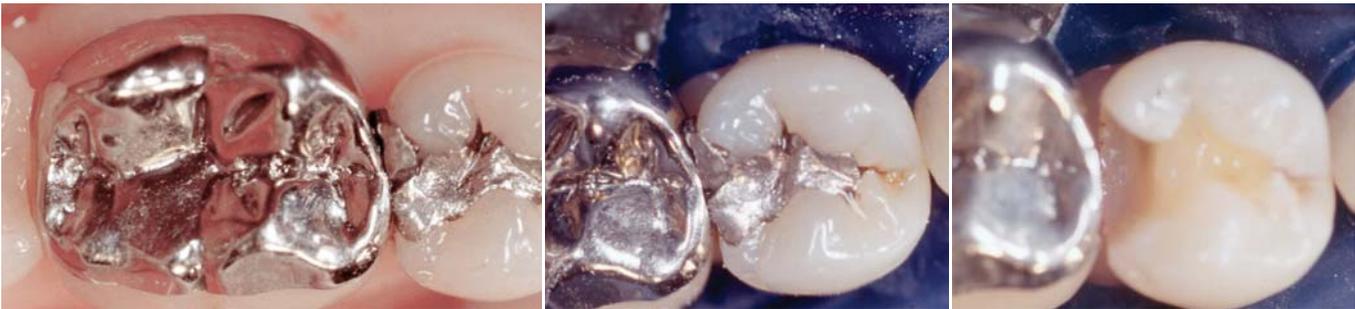
Abb. 1: Ansicht des Unterkieferseitenzahnbereiches vor der Behandlung. Die Amalgamfüllung an Zahn 45 ist frakturiert. Die benachbarte Restauration auf Zahn 46 ist noch intakt. – Abb. 2: Zur Zahnisolation und absoluten Trockenlegung des Arbeitsfeldes wird Kofferdam angelegt. – Abb. 3: Die substanzschonende Präparation des Prämolaren ist abgeschlossen. Das Fehlen des Kontaktpunktes zwischen Prämolare und Molare ist erkennbar.
