Fallbeispiele Komposit

# Konservative Versorgung von Frontzähnen

Prof. Giancarlo Pongione, Raffaele Esposito, Prof. Gianluca Gambarini/Neapel, Italien

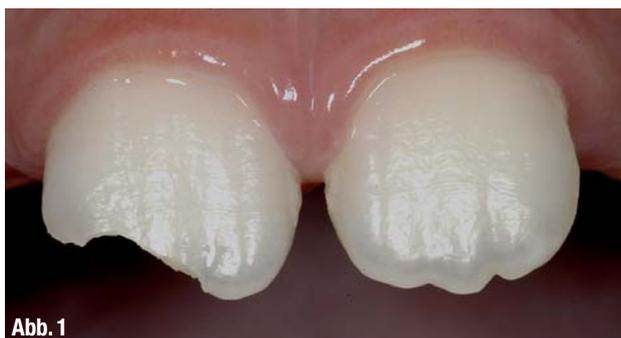
Abb. 1

An uns überwiesen zur Untersuchung wegen einer traumatischen Fraktur von Zahn 11 (Abb. 1).

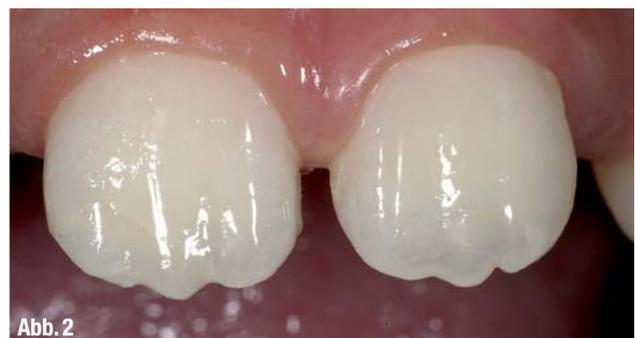
Abb. 2

Superhelle Transluzentfarbe gemischt mit Superfarbe Blau wurde in die Einziehungen zwischen den Schneidekantenhöckern eingebracht und die Schneidekante mit weißem XL1 geformt. Die Restauration wurde nun mit dem Aufbringen einer abschließenden Schicht Schmelzfarbe A1 fertiggestellt (Abb. 2 – Klinischer Fall abgeschlossen).

sitrestauration durchzuführen. Zunächst wurde eine Matrize in Form eines Silikonvorwalls für die Schichtung des Kompositmaterials hergestellt. Die Rekonstruktion begann dann mit einer dünnen Schicht Schmelzfarbe A1, die zum Aufbau der palatinalen Fläche in den Vorwall eingebracht wurde. Anschließend wurde mit Dentinfarbe A3 und A2 die innere Struktur der Schneidekantenhöcker rekonstruiert.
