Anwenderbericht

Einfaches Handling und sehr gute Farbeigenschaften

Karl-Josef Mathes/Guxhagen

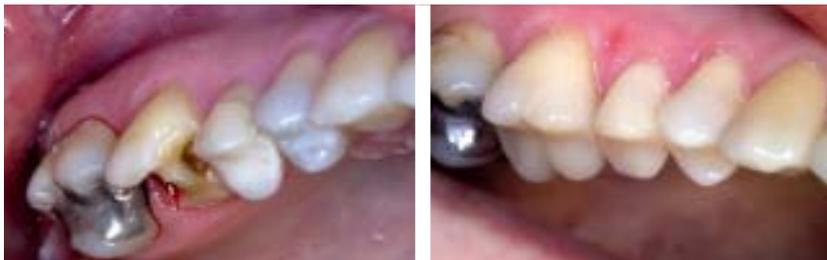
Der hier vorgestellte Fall aus unserer Praxis ergab sich aus der Notwendigkeit, vorhandene zahnfarbene Rekonstruktionen erneuern zu müssen. Die vorhandenen Füllungen an 14, 15 und 16 zeigten Runddichtigkeiten, und die Höcker der Zähne wiesen zum Teil bedeutende Rissbildungen auf. So verwunderte es nicht, dass beim Entfernen der Füllung aus Zahn 16 gleich

drei Höcker wegbrachen. Auch die vestibuläre Schmelzpartie des Zahnes 15 brach.

▲ **Abb. 1:** Zustand nach Entfernen der Füllung aus Zahn 16 und der Fraktur von drei Höckern. Man beachte auch den Frakturspalt an Zahn 15. ▲ **Abb. 2:** Fertige Rekonstruktionen an den Zähnen 16 (modvp), 15 (modv) und 14 (mod). Es wurde ausschließlich GC Gradia Direct in der Farbe A3 verwendet, das sehr gute Farbeigenschaften aufweist.

Nach der Entfernung der Karies und der Desinfektion der Kavität legten wir eine Metallmatrize an. Nach sauberer Adaption und Überprüfung des korrekten Sitzes konditionierten wir die gesamte Kavität mit G-Bond in der vom Hersteller angegebenen Weise. Sodann applizierten wir im gingivalen Randbereich und auf dem Boden des Defektes GC Gradia Direct Flo und härteten es nach Herstellerangaben aus.

Hierauf folgte das Einbringen des Füllungsmaterials GC Gradia Direct. Wir applizierten sehr kleine Portionen. Die Größe und Lage dieser einzelnen Portionen bestimmte sich danach, wie wir am sichersten verhindern konnten, dass Zugbelastungen an den verbliebenen Höckern auftreten. Ansonsten hätte ein hoher C-Faktor entstehen können, der wiederum Frakturen der Höcker zur Folge gehabt hätte, wodurch die gesamte Rekon-
