# Oberflächenvergütung von provisorischen Kronen und Brücken

An einem Patientenbeispiel soll der Unterschied zwischen einem unpolierten, einem konventionell polierten und einem mit Luxatemp®-Glaze & Bond (DMG, Hamburg) lackierten Provisorium deutlich gemacht und das Vorgehen demonstriert werden.

Dr. Sebastian Mues/Neustadt (Wied)

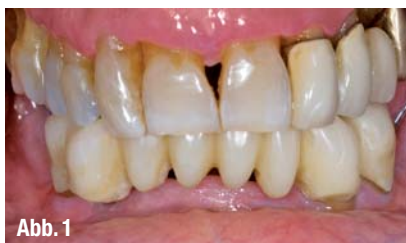
Abb. 1

Ausgangssituation nach alio loco begonnener Therapie mit insuffizientem Provisorium. Es erfolgt eine Situationsabformung mit StatusBlue® (DMG, Hamburg). Nach erfolgter Modellherstellung und Ausblockung der unterkonturierten Bereiche auf dem Modell wurde eine Tiefziehschiene zur Provisorienherstellung angefertigt.

■ **Die Abbildungen zeigen** eine umfangreiche provisorische Versorgung, um den Effekt deutlicher darstellen zu können. Zur Verdeutlichung der unterschiedlichen Oberflächenqualitäten wird das Provisorium zwischenzeitlich mit einer polierten Hälfte gezeigt, während die andere Hälfte unbearbeitet ist. Im weiteren Verlauf der Fotoserie wird die polierte Hälfte des Provisoriums der lackierten gegenübergestellt. Nach kleinen farblichen Korrekturen mittels Kompositmaldfarben oder LuxaFlow®-Fluorescence (DMG, Hamburg) wird die fertigestellte Behandlungsrestauration eingliedert. Es handelt sich um eine ästhetisch ansprechende und parodontalhygienisch suffiziente Behandlungsrestauration, die der Qualitätssicherung dient und Behandler wie Patient zufriedenstellt (Abb. 1 und 2).

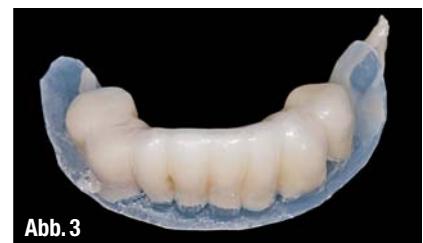
Abb. 3

Für das neue Provisorium wurde eine Farbschichtung gewählt: Inzisal eine Schicht Luxatemp®-Fluorescence Bleach light, zentral A2 und zervikal A3,5, um einen natürlichen Farbverlauf der Zähne zu imitieren (Abb. 3 und 4).

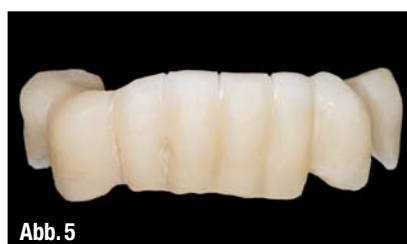
Abb. 5

Das entnommene Provisorium lässt den Farbverlauf von inzisal nach zervikal erkennen. Nun erfolgt eine Ausarbeitung der zervikalen, approximalen und inzisalen Bereiche, wobei insbesondere die Inzisalkanten

leichtsepariert werden und zervikal auf eine ausreichende Papillenfreiheit geachtet wird (Abb. 5). Nun werden die Passung und die Okklusion intraoral überprüft und ggf. optimiert (Abb. 6). Es folgt eine konventionelle Politur der Restauration im vierten Quadranten, auf der folgenden Abbildung der nur mit Fräsen bearbeiteten Seite im dritten Quadranten gegenübergestellt (Abb. 7).
