Anwenderbericht

Ersatz eines Keramikonlays mit einem CAD/CAM-Verfahren

Dr. Kari Pihlman/Espoo, Finnland

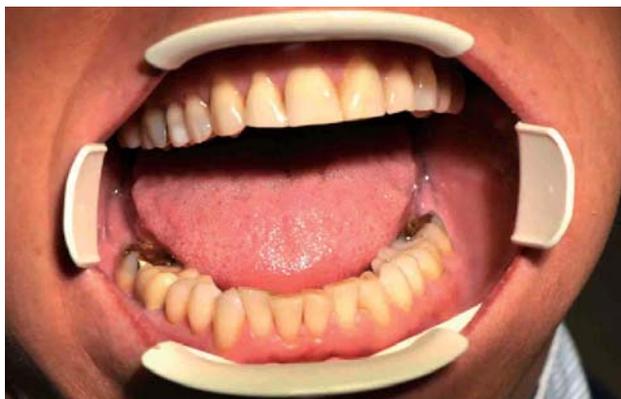
▲ Abb. 1: Übersichtsaufnahme. ▲ Abb. 2: Keramikonlay 45.

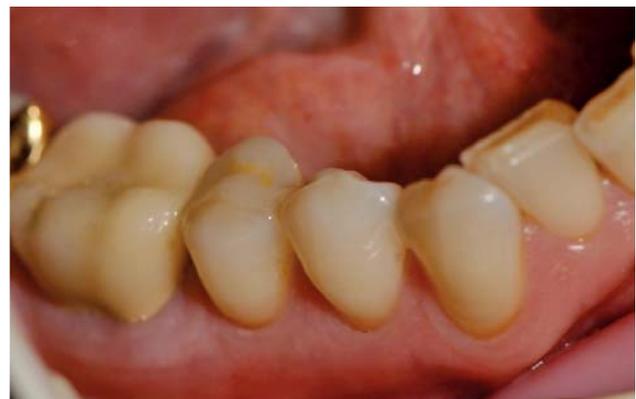
Frakturiertes Keramikonlay (Zahn 45); im Spalt sammeln sich Speisereste und stören die Patientin. Die distale Fraktur wurde durch ein Sandkorn in einem Meeresfrüchtesalat verursacht.

Ersatz der frakturierten Keramikfüllung während einer Sitzung durch Anwendung der CEREC-Korrelationstechnik.

kopiert. Für den optischen Abdruck wurde der zu scannende Bereich mit Titanoxidpulver gepudert, um Lichtreflexe zu eliminieren. Die alte Keramikfüllung wurde entfernt und die Kavität mit geeigneten rotierenden Instrumenten finiert.

Die Präparation wurde erneut eingepudert und der optische Abdruck genommen. Die endgültige Gestaltung erfolgte am Computerbildschirm; mit dem „Shape“-Werkzeug wurde die Fissurenmorphologie in die Okklusalfäche eingefügt. Nach Überprüfung der Approximalkontakte war das neue Onlay bereit für den Fräsvorgang.
