# Wurzelkanalsystem maschinell aufbereiten

Dr. Anselm Brune/Münster

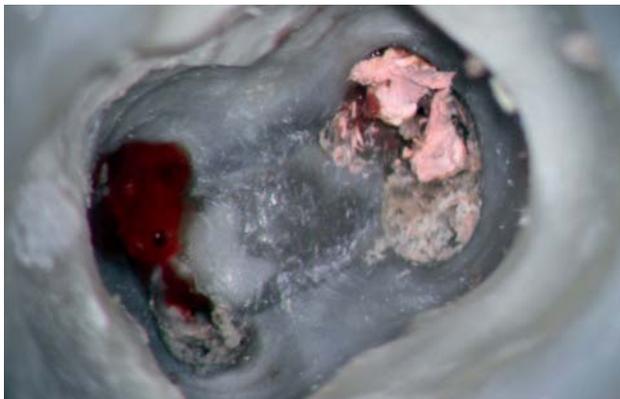
▲ **Abb. 1:** Infiziertes, nekrotisiertes Pulpagewebe in der Trepanationsöffnung einer Revisionsbehandlung. ▲ **Abb. 2:** Apikale Aufhellung und zu kurze inhomogene Füllung.

**Das riecht ja wie ..., und das war in meinem Zahn? In meiner täglichen Praxis ist dieses kein Einzelfall, wenn ein Patient merkt, wie infiziertes, nekrotisiertes Pulpagewebe bei der frischen Trepanationsöffnung einer Revisionsbehandlung riecht.**
