Endodontische Revision mit Bergung eines frakturierten Instruments

Autor: Dr. Johannes Stemmann

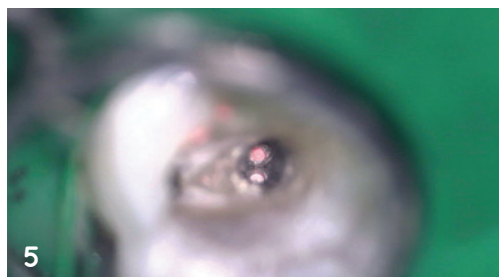
Abb. 5: Darstellung der sich tief aufteilenden vestibulären Wurzelkanäle: Wurzelfüllung in Continuous-wave-Technik mit AH Plus und Guttapercha in situ. **Abb. 6:** Vollständige Wurzelfüllung – hier mit Matrize als Vorbereitung für Glasfaserstift und Aufbaufüllung. **Abb. 7:** Ergebnis: Wurzelfüllung inklusive Glasfaserstift und Aufbaufüllung.

Danach startete die reguläre Weiterbehandlung mit endometrischer Bestimmung der Arbeitslänge und Aufbereitung eines Gleitpfads. Als eine Art Leitschiene sollte dieser Risiken beim Einsatz der nachfolgenden rotierenden Feilensysteme minimieren; etwa eine erneute Instrumentenfraktur oder das Überpressen von Dentinspänen. Gearbeitet wurde mit maschineller Kanalpräparation mit dem ProTaper Gold (Dentsply Sirona) sowie dem RECIPROC blue System (VDW Dental), exzentrischen Röntgenkontrastaufnahmen, ultraschallaktivierter Spüllösung (Natriumhypochlorit 3%, EDTA 17%, Alkohol), Kanaltrocknung, Wurzelfüllung in Continuous-wave-Technik mit AH Plus (Dentsply Sirona) und Guttapercha. Nach der Röntgenkontrolle wurden ein Glasfaserstift und eine Aufbaufüllung eingebracht.
