Vollkeramische Abutmentkronen dank anguliertem Schraubenkanal

Implantatsystem für direkt verschraubten einteilige Abutmentkronen

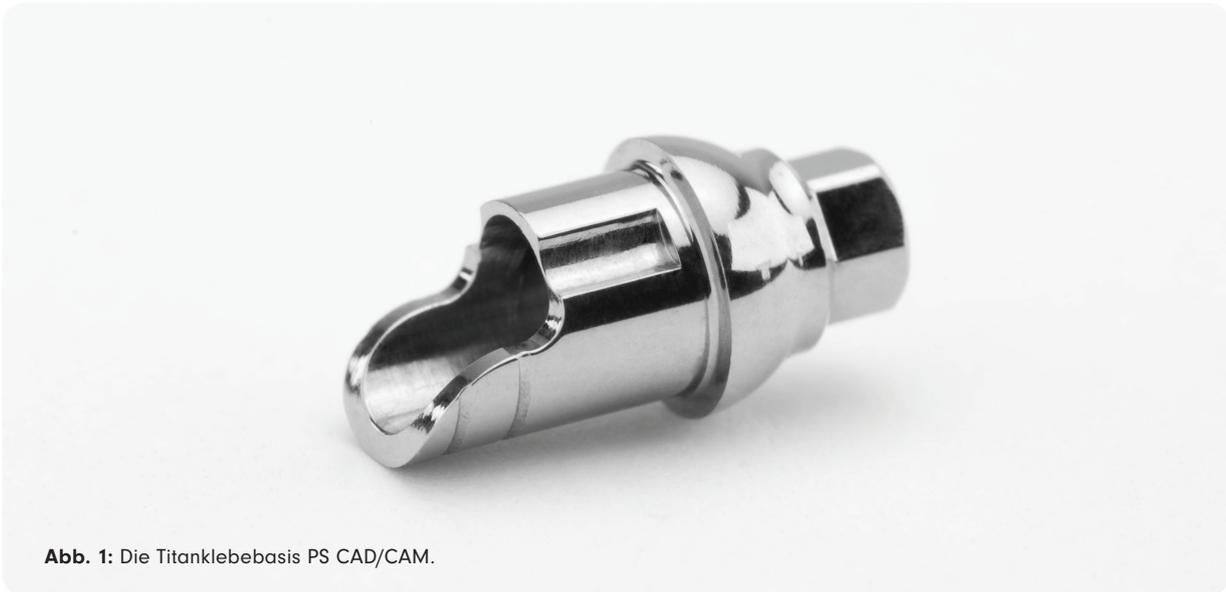
Abb. 1: Die Titanklebebasis PS CAD/CAM.

Implantatposition, sondern die Austrittsstelle des Schraubenkanals die Ursache für die Einschränkung ist. Die neu entwickelte PS CAD/CAM Titanbasis für individuell gefräste Vollkeramikkronen und -abutments bietet dem Techniker die Option, den Schraubenkanal bis zu 25 Grad zur eigentlichen Implantatachse nach Bedarf abzuwinkeln. Hierdurch kann bei Oberkiefer-Frontzähnen die Öffnung des Schraubenkanals von der Vestibulärfläche nach palatinal verlegt werden, obwohl die Implantatachse dies so nicht unterstützt. Im Seitenzahnbereich kann die Öffnung des Schraubenkanals aus funktionell ungünstigen Bereichen der Kaufläche in unkritische Regionen verlagert werden, und so können Probleme mit der keramischen Restauration umgangen werden. Zahntechnisch stellt die neue Lösung keine besonderen Anforderungen, da für die bekannten CAD-Softwaresysteme entsprechende Materialbibliotheken von BEGO kostenlos zu Verfügung gestellt werden. Mit der neuen Titanklebebasis PS CAD/CAM kann im Semados Implantatsystem nun der Wunsch nach direkt verschraubten einteiligen Abutmentkronen in allen Indikationen und Kieferregionen ohne Einschränkungen umgesetzt und somit eine zementinduzierte Periimplantitis oder Mukositis prinzipiell vermieden werden.
