ÄSTHETISCHE FÜLLUNGSVERSORGUNG IM SEITENZAHNBEREICH

Julia Czinna/Düsseldorf

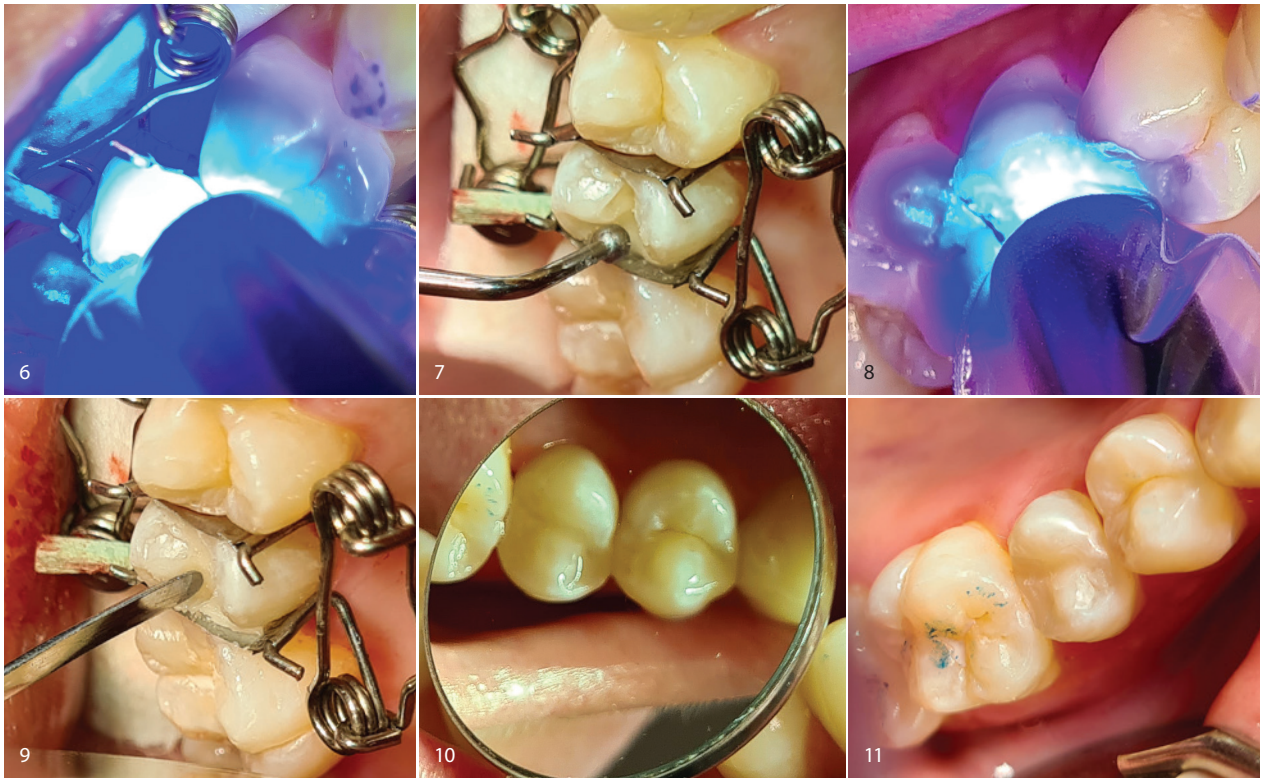
Abb. 6: 20 Sekunden Polymerisation. **Abb. 7:** Applikation des Füllungsmaterials Luna 2 mit dem Stopfer. **Abb. 8:** 30 Sekunden Polymerisation jeder Füllungsschicht. **Abb. 9:** Ausarbeitung der Okklusalfäche mit einem Heidemannspatel. **Abb. 10 und 11:** Fertige Füllung nach der Bisskontrolle und Politur.

LED-Polymerisationslampe für 20 Sekunden im 90-Grad-Winkel aktiviert (Abb. 6).

Als Füllungsmaterial wurde Luna 2 von SDI, ein BPA-freies Hybridnanokomposit, mit der Mehrschichttechnik in die Kavität appliziert (Abb. 7). Dabei wurde jede Schicht 30 Sekunden polymerisiert (Abb. 8). Die Druckfestigkeit kombiniert mit einer genügenden Biegefestigkeit macht das Material zur perfekten Wahl für die ästhetische Füllungsversorgung im Seitenzahn-bereich. Die nichtklebrige Konsistenz von Luna 2 machte die Wiederherstellung des Kontaktpunktes mit dem Stopfer leicht und sorgte damit für einen zeitsparenden Arbeitsablauf. Auch die Ausarbeitung der Okklusalfäche mit einem Heidemannspatel (Abb. 9) und Kegelstopfer gestaltete sich mühelos. So konnten die morphologischen Eigenschaften des Zahnes für eine optimale Ästhetik und Kraftverteilung bequem rekonstruiert werden. Zum Abschluss wurde die Matrize entfernt, die Füllung interdental von lingual sowie bukkal nochmals polymerisiert und der Biss kontrolliert.

Nach der Politur mit einem Gummipolierer erfreute sich die Patientin nicht nur über die glatte Oberfläche, sondern auch über die naturgetreue Optik ihrer neuen Füllung (Abb. 10 und 11). Die klinische Kontrolle ergab nicht sondierbare sowie randdichte Restaurationsränder und einen stabilen Approximalkontakt. Somit konnte die weitere Ansammlung von Speiseresten im Zahnzwischenraum verhindert und die entzündete Papille ursachenorientiert behandelt werden.
