**FALLBERICHT** // Luna 2 ist ein universelles Komposit, durch das sich optimale Ästhetik und Festigkeit erreichen lassen. Das Komposit ermöglicht naturgetreue Transluzenz, Opaleszenz sowie Fluoreszenz und sorgt so für vorher-sagbare und natürliche wirkende Restaurationen. Darüber hinaus verfügt das Material über eine überragende Druckfestigkeit und eine hohe Biegefestigkeit von 136 MPa, ideal für den Einsatz in belasteten Bereichen und um den Kräften beim Kauen standzuhalten.

## ÄSTHETISCHE FÜLLUNGSVERSORGUNG IM SEITENZAHNBEREICH

Julia Czinna/Düsseldorf

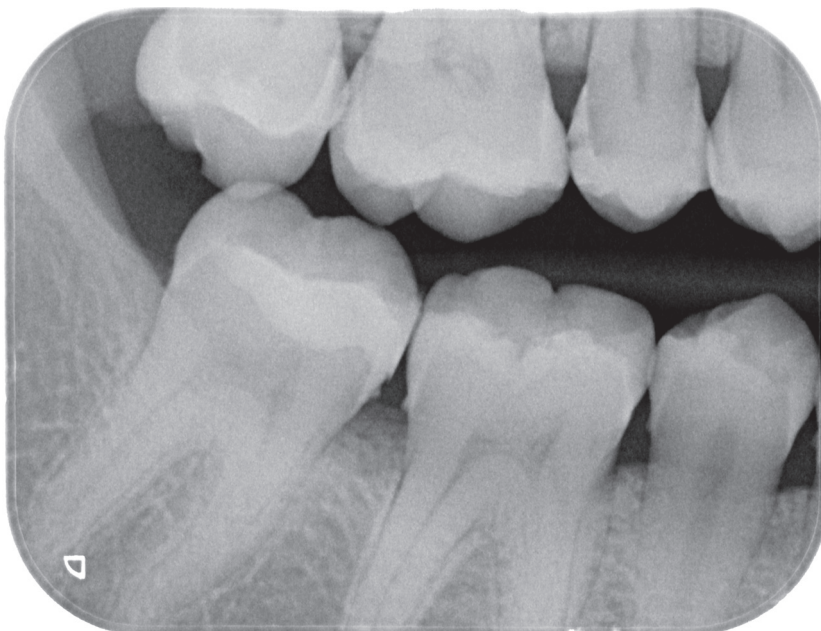
den sein könnte. Der röntgenologische Befund bestätigte den Verdacht. Der Zahn 15 wies distal eine Karies mit kleinem Schmelzbefall und darunterliegendem größeren Dentinbefall auf. Als Nebenbefunden ergab das bildgebende Verfahren eine horizontale Resorption des Alveolar-knochens im Unterkiefer mit subgingivalen Konkrementen an 46 und 47 (Abb. Röntgen-Diagnose).

Röntgen-Diagnose: Bissflügelaufnahme rechte Seite zeigte distal am Zahn 15 Approximalkaries.

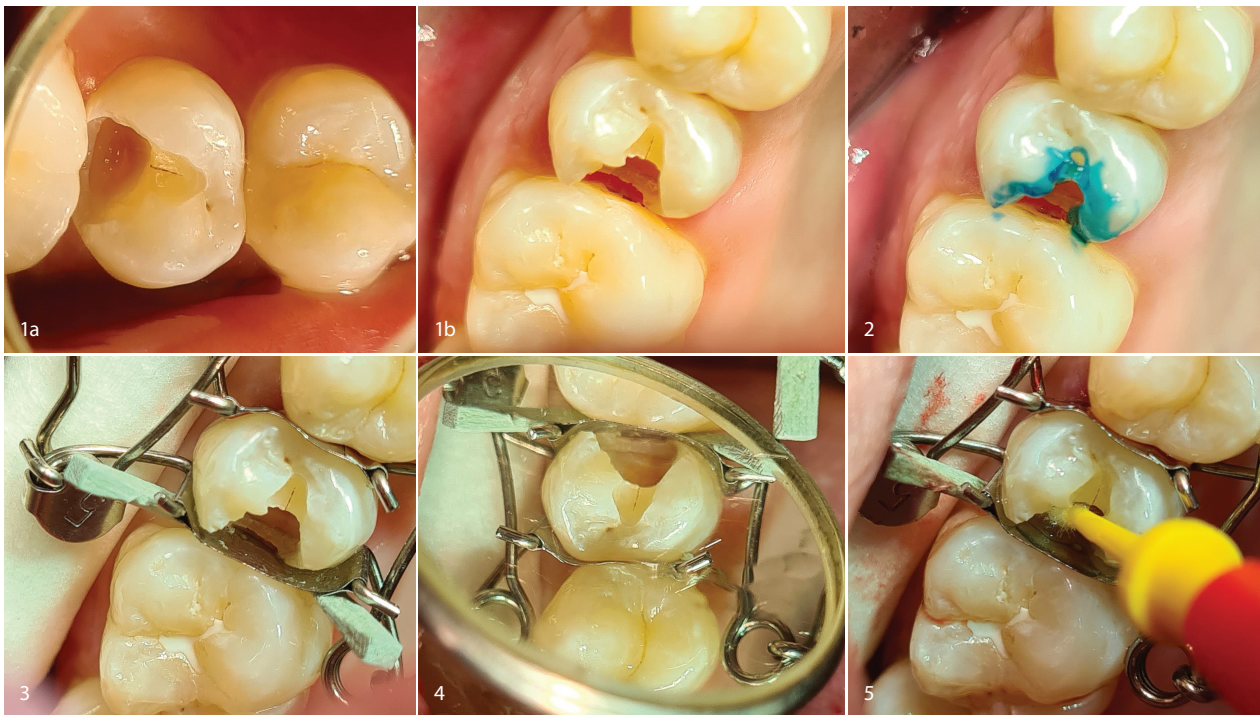
Abb. 1a und b: Vorbereitete Kavität. Abb. 2: Total Etch mit 37%iger Phosphorsäure. Abb. 3 und 4: Trockenlegung des Zahnes und Anbringen der Matrize inklusive Keile. Abb. 5: Einmassieren der Kavität mit Zipbond.

Nach Eröffnung des Zahnes über die distale Randleiste mit einem Zylinder-Diamantenbohrer, fand die schonende Entfernung der kariös veränderten Zahnschubstanz mit einem Keramik-Rosenbohrer (CeraBur von Komet) statt. Mithilfe eines Kariesdetektors wurde die Kavität auf noch vorhandenes befallenes Gewebe geprüft und

anschließend wurden die Flächen sowie Ränder mit einem umgekehrten Kegel Diamantbohrer finiert. Aufgrund von leicht kariös befallenen Fissuren wurde die Kavität okkusal erweitert. Zur indirekten Überkappung wurde die Pulpawand mit Calciumhydroxid (Kerr Life) abgedeckt (Abb. 1a und b) und der Zahn 15 am Schmelz beginnend (minimal 15 Sekunden) und am Dentin fortfahrend (maximal 15 Sekunden) mit dem Etch Gel behandelt (Abb. 2). Nach der gründlichen Entfernung der 37%igen Phosphorsäure wurde der Zahn trockengelegt und die Walser Zahn-Matrize angebracht. Zur Sicherung eines nicht sondierbaren und randdichten distalen Randschlusses bei einem stabilen Kontaktpunkt wurden interdental Keile verwendet (Abb. 3 und 4). Anschließend wurde mit einem Brush-Point das Ein-Komponenten-Adhäsiv Zipbond von SDI für 20 Sekunden auf die Kavitätenfläche einmassiert (Abb. 5) und der Überschuss vorsichtig verblasen, bis eine gleichmäßig glänzende Präparationsoberfläche sichtbar war. Zur Lichthärtung wurde die

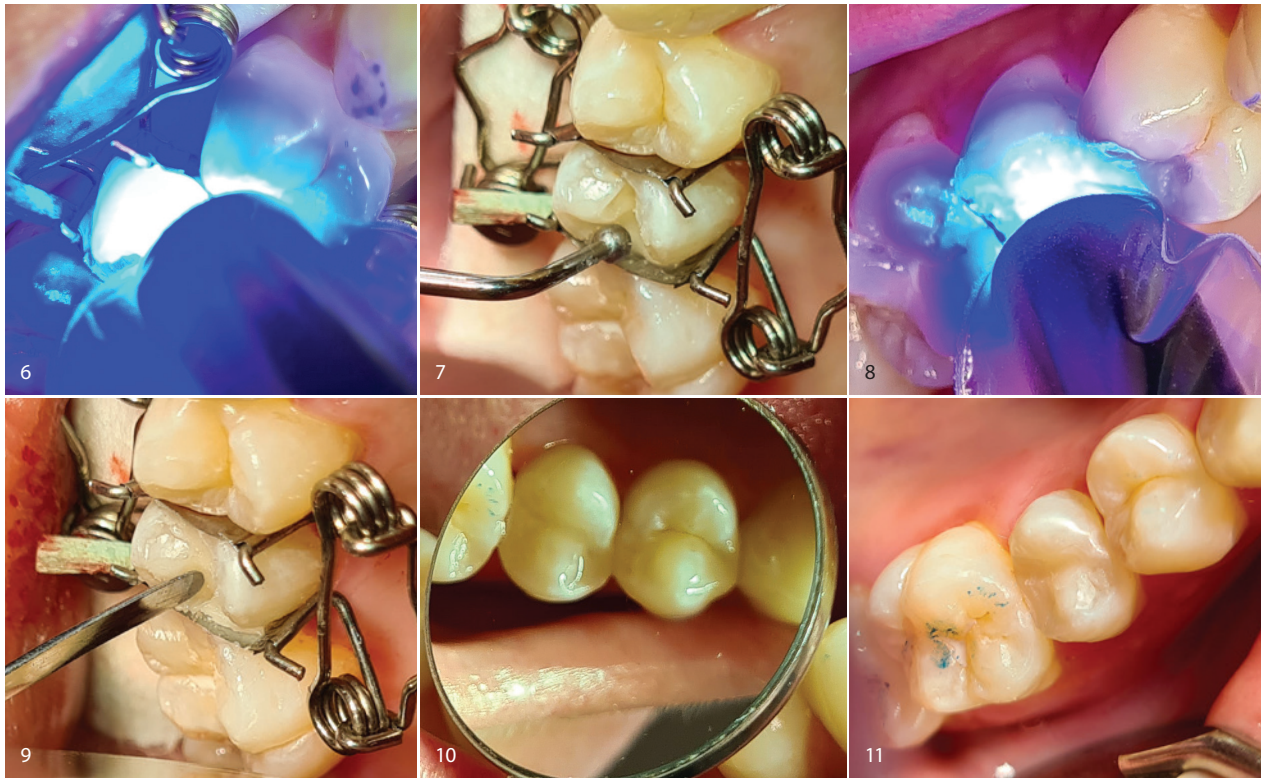
**Abb. 6:** 20 Sekunden Polymerisation. **Abb. 7:** Applikation des Füllungsmaterials Luna 2 mit dem Stopfer. **Abb. 8:** 30 Sekunden Polymerisation jeder Füllungsschicht. **Abb. 9:** Ausarbeitung der Okklusalfäche mit einem Heidemannspatel. **Abb. 10 und 11:** Fertige Füllung nach der Bisskontrolle und Politur.

LED-Polymerisationslampe für 20 Sekunden im 90-Grad-Winkel aktiviert (Abb. 6).

Als Füllungsmaterial wurde Luna 2 von SDI, ein BPA-freies Hybridnanokomposit, mit der Mehrschichttechnik in die Kavität appliziert (Abb. 7). Dabei wurde jede Schicht 30 Sekunden polymerisiert (Abb. 8). Die Druckfestigkeit kombiniert mit einer genügenden Biegefestigkeit macht das Material zur perfekten Wahl für die ästhetische Füllungsversorgung im Seitenzahn-bereich. Die nichtklebrige Konsistenz von Luna 2 machte die Wiederherstellung des Kontaktpunktes mit dem Stopfer leicht und sorgte damit für einen zeitsparenden Arbeitsablauf. Auch die Ausarbeitung der Okklusalfäche mit einem Heidemannspatel (Abb. 9) und Kegelstopfer gestaltete sich mühelos. So konnten die morphologischen Eigenschaften des Zahnes für eine optimale Ästhetik und Kraftverteilung bequem rekonstruiert werden. Zum Abschluss wurde die Matrize entfernt, die Füllung interdental von lingual sowie bukkal nochmals polymerisiert und der Biss kontrolliert.

Nach der Politur mit einem Gummipolierer erfreute sich die Patientin nicht nur über die glatte Oberfläche, sondern auch über die naturgetreue Optik ihrer neuen Füllung (Abb. 10 und 11). Die klinische Kontrolle ergab nicht sondierbare sowie randdichte Restaurationsränder und einen stabilen Approximalkontakt. Somit konnte die weitere Ansammlung von Speiseresten im Zahnzwischenraum verhindert und die entzündete Papille ursachenorientiert behandelt werden.
