Das Pathogen im Püster

| Dr. Hans Sellmann

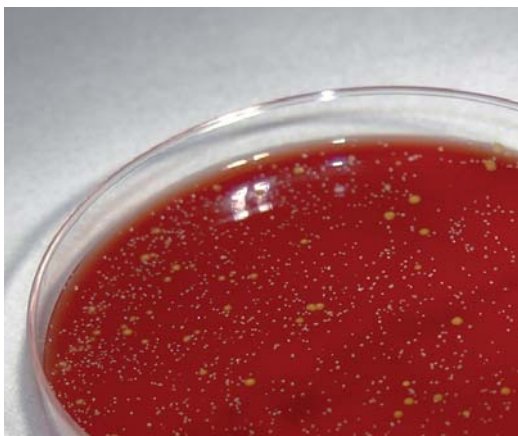
Abb. 1: Reichlich pathogene Keime auf einer Kultur. Sie stammen aus der Wasserprobe eines Püsters.

Vielleicht zögern Sie dennoch aufgrund der Kosten für das Einwegsystem. Wenn Sie nun die Kanülen der Mehrfunktions-spritzen für jeden Patienten, bei dem Sie sie anwenden, gemäß den Richtlinien aufbereiten und sterilisieren, dann erfordert dies einen hohen Zeit- und Kostenaufwand. Und, erfahrungsgemäß ist der (teure!) Austausch des konventionellen Ansatzes bereits nach einigen Monaten erforderlich. Bleibt abschließend auch noch das Restrisiko. Das feine Kanalsystem im Inneren der MFS bekommen Sie nie komplett gereinigt und die Bakterien auf der Kultur sprechen eine deutliche Sprache.

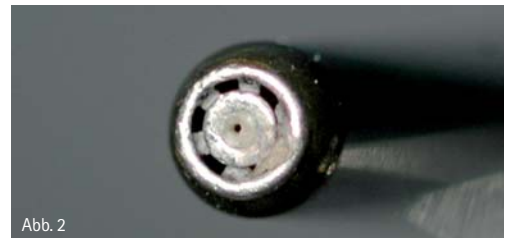
Abb. 2

Abb. 2: Haben Sie sich die „Patientenseite“ mal genau angesehen? Biofilm und Verkrustungen sprechen eine deutliche Sprache. – Abb. 3: Hätten Sie gewusst, wie „dreckig“ es in der Kanüle Ihrer MFS aussieht? – Abb. 4: So war die Innenseite, als die MFS noch neu war. – Abb. 5: Arg gebeutelt (und noch voll funktionsfähig?) ist die konventionelle Kanüle des Püsters nach vielen Aufbereitungen.

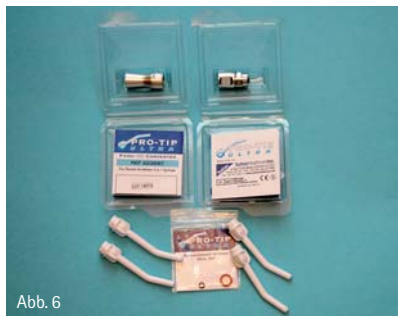
Abb. 6

Abb. 6: Auch für Ihre MFS (mit nur ganz wenigen Ausnahmen) gibt es den passenden Adapter. – Abb. 7: Mit einem normalen Schraubendreher wird der alte Ansatz abgeschraubt ... – Abb. 8: ... und der Adapter aufgeschraubt. – Abb. 9: Danach verriegeln Sie den Pro-Tip Einweg-Ansatz durch eine Drehung auf der MFS. – Abb. 10: So exakt gearbeitet ist das Innenleben des Pro-Tip.

Es ist ganz einfach: Sie schrauben lediglich den alten Spritzenansatz ab und den Adapter für den Pro-Tip-Ansatz auf. Die Einwegkanüle selbst wird mit einem Bajonettverschluss auf dem Adapter verriegelt. Im Unterschied zu anderen Produkten besteht somit auch nicht mehr die Gefahr, dass sie sich von selbst löst und im Patientenmund oder sogar auf dem Fußboden landet. Trotz dass der Ansatz einer Mehrfunktionsspritze ein kompliziertes Gebilde ist, lässt sich das qualitativ (saubere Trennung von Luft und Wasser) und preisgünstig herstellen. Ich habe nunmehr die Ansätze über längere Zeit ausprobiert und es war kein „Ausrutscher“, wie das manchmal von

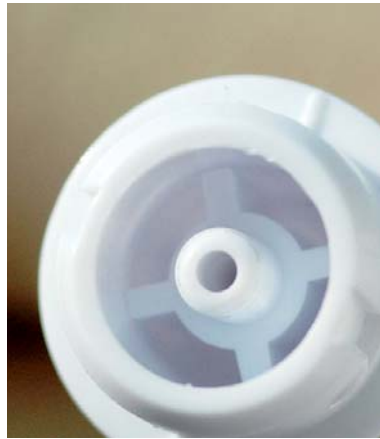
Abb. 11: Und auch da, wo es in die MFS übergeht, herrscht Präzision.
