Tooth Shell Technique: Kieferkammrekonstruktion im ästhetischen Bereich

Verwendung von autologem Dentin

Implantologie Journal 5/23

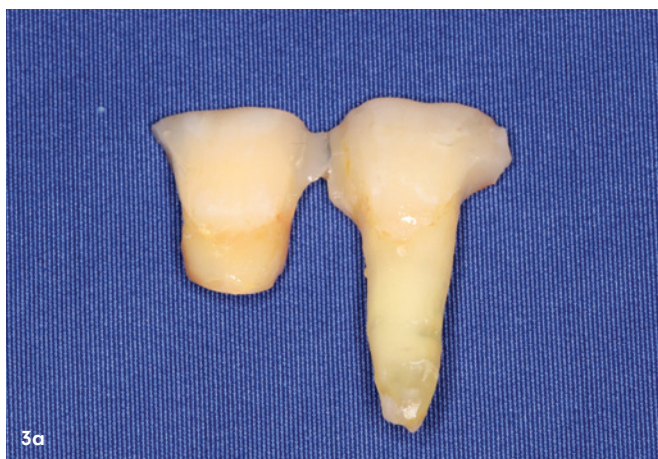
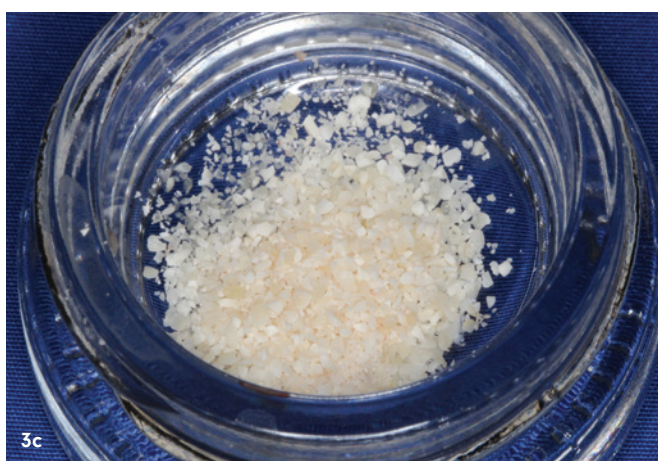
Abb. 1: OPG zum Zeitpunkt der Erstuntersuchung. Die parodontale Situation Regio 11-21 sowie die Aufhellung 16 im Bereich der distalen Wurzel und die apikale Aufhellung 36 sind zu erkennen. – **Abb. 2:** Klinische Situation nach Entfernung des Zahnes 11 und semipermanenter Schienung. Die Hygienefähigkeit sowie das ästhetische Erscheinungsbild sind nicht zufriedenstellend. – **Abb. 3a:** Der entfernte Zahn 21 mit dem provisorisch verblockten Zahn 11. – **Abb. 3b:** Vorbereitung des autologen Dentins: Die Zähne 11 und 21 wurden zuerst mit einer Hartmetallfräse mechanisch gereinigt, anschließend mit einer diamantierten Scheibe in Dentinschalen geschnitten und abschließend chemisch aufbereitet. – **Abb. 3c:** Das restliche Dentin wurde partikuliert und ebenfalls chemisch aufbereitet.

Um den Patienten von den aktuell bestehenden Beschwerden zu befreien, wurde der längsfrakturierte Zahn 11 zeitnah entfernt und mittels semipermanenter Schienung als Brückenglied an den Nachbarzähnen 12-21-22 befestigt (Abb. 2). Sodann erfolgte die Abformung für ein Schienenprovisorium (Tiefziehschiene mit integrierten Zähnen) zum Ersatz der Zähne 21 und 11. Nach Entfernung des Zahns 21 und professioneller Zahnreinigung erfolgte die Parodontitisbehandlung sowie konservative Erhaltungstherapie der Zähne 16, 12, 22 und 37.

Für die augmentativen Maßnahmen mit autologen Zähnen eignet sich lediglich Dentin. Deshalb wurde der Zahnschmelz von den Zahnkronen 11 und 21 mit einer diamantierten Scheibe unter Wasserkühlung entfernt. Anschließend wurden mit einer Hartmetallfräse (Komet H79ACR, Gebr. Brasseler) unter Wasserkühlung Debris und anhaftende Parodontalfasern von der Zahnwurzel beseitigt. Die mechanisch gereinigte Zahnwurzel wurde in ca. 1 mm dicke Schalen geschnitten (Abb. 3a und b) und anschließend chemisch aufbereitet. Die restlichen Dentinanteile, die nicht als Schalen Verwendung fanden, wurden partikuliert und ebenso chemisch aufbereitet (Abb. 3c). Das vorbereitete autologe Dentin wurde bis zum Termin der Augmentation, drei Monate nach Zahnentfernung, bei -22° Celsius in einem sterilen Behälter gelagert.

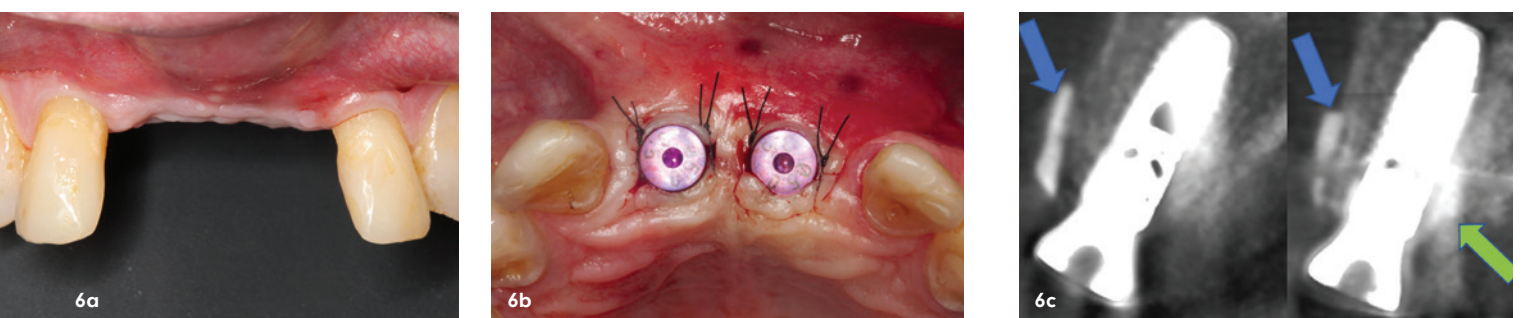
Abb. 6a: Klinische Situation drei Monate nach der Implantation. Die mukogingivale Grenze ist nach krestal verlagert und es besteht lediglich ein reduzierter Anteil an keratinisierter Mukosa. – **Abb. 6b:** Die Implantate Regio 11 und 21 nach dem Einbringen der Gingivaformer. Nach Prüfung des ISQ-Wertes konnten die Implantate definitiv versorgt werden. – **Abb. 6c:** Postoperatives DVT: Deutlich erkennbar sind die vestibulären Dentinschalen Regio 11 und 21 (blaue Pfeilmarkierung). Die palatinale Dentinschale Regio 21 ist nur noch rudimentär erkennbar (grüne Pfeilmarkierung), hier hat ein vollständiger Umbau stattgefunden. Beide Implantate sind vollständig osseointegriert.

Der Patient stellte sich regelmäßig zu Nachkontrollen vor (Abb. 6a). Nach drei Monaten erfolgte die Freilegung der Implantate sowie Messung der Implantatstabilität (Implantatstabilitäts-Quotient: ISQ) mittels der Resonanz-Frequenz-Analyse (Neoss[®] Penguin^{RFA}, Neoss). Dabei wurde ein ISQ mit einem Wert von jeweils 76 gemessen. Nach Herstellerangaben gilt ein Implantat als belastungsfähig und ausreichend osseointegriert für die weitere prothetische Versorgung, wenn der Wert 65 erreicht hat. Zum Ausschluss knöcherner Defekte erfolgte eine Sondierung der Implantatschulter und das Einschrauben von Gingivaformern (HealDesign[™] EV 3.6, Ø 5 mm, Dentsply Implants; Abb. 6b). Postoperativ wurde

im Rahmen einer Studie ein DVT angefertigt (Abb. 6c). Dieses konnte eine gute Osseointegration der Implantate in Regio 11 und 21 objektivieren. Nach Abschluss der Verlaufskontrollen erfolgte die definitive Versorgung durch den Hauszahnarzt. Bereits vor der implantologischen Therapie war ersichtlich, dass aufgrund der vorangegangenen Erkrankung des Zahnbettfachs keine ausreichende keratinisierte Gingiva in der Regio 11 und 21 vorhanden war. Um die Schutzbarriere zwischen Mundraum und tiefer liegendem periimplantärem Gewebe zu sichern, wurde drei Wochen nach definitiver Versorgung der Implantate Regio 11 und 21 eine Transplantation von freier keratinisierter Schleimhaut (FST) vorgenommen (Abb. 7a). Grundsätzlich sollten Weichgewebsaugmentationen vor der definitiven prothetischen Versorgung erfolgen. Auf eindringlichen Wunsch des Patienten wurde hiervon abgewichen. Nach Infiltrationsanästhesie in Regio 11/21 erfolgte eine apikale Verschiebung der nicht keratinisierten Mukosa zur Rekonstruktion des Vestibulums. Die Lap-

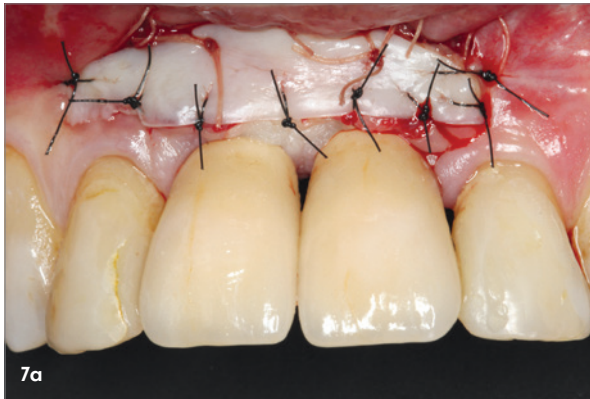
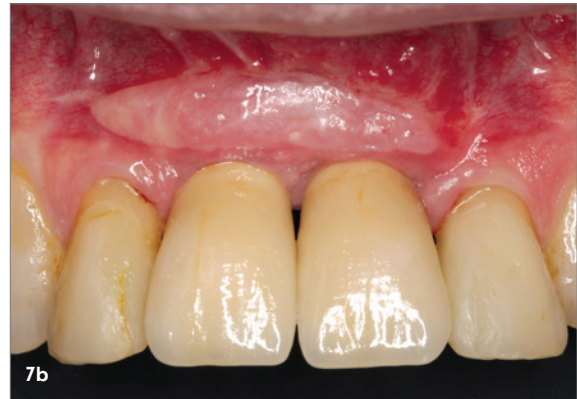
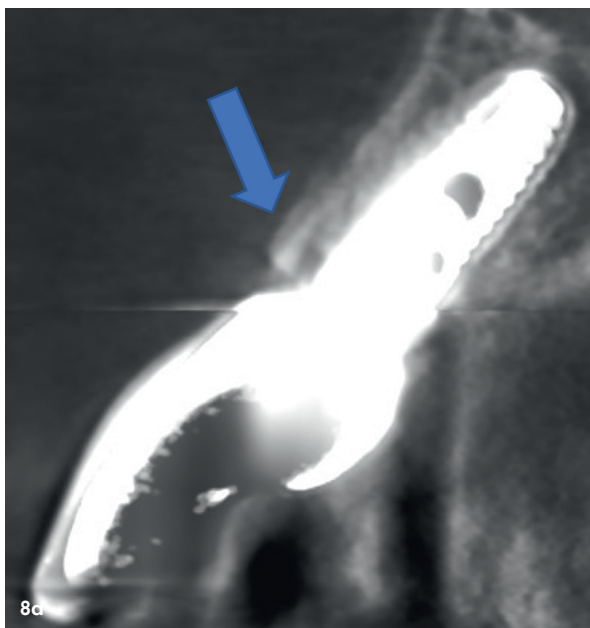
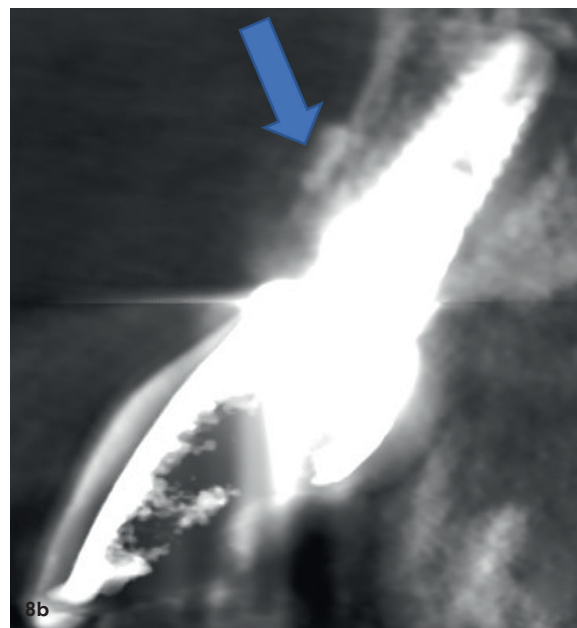
Abb. 7a: Postoperative klinische Situation nach Transplantation freier Schleimhaut Regio 12-22. – **Abb. 7b:** Klinische Verlaufskontrolle ein Jahr nach Behandlungsabschluss: Das Transplantat ist deutlich erkennbar. Die periimplantäre Mukosa ist stabil und zeigt keine Entzündungszeichen. – **Abb. 8a und b:** Das DVT ein Jahr nach Behandlungsabschluss zeigt stabile Verhältnisse. Beide Implantate sind vollständig osseointegriert. Die vestibulären Dentinschalen sind nur noch rudimentär erkennbar (blaue Pfeilmarkierungen). Die palatinale Dentinschale Regio 21 (b) ist vollständig umgebaut.

penfixation erfolgte mit resorbierbarer Naht (Serapid®, USP 5/0, Serag Wiessner). Anschließend erfolgte die Entnahme eines Transplantates vom Gaumen. Das freie Schleimhauttransplantat wurde mit monofiler, nicht resorbierbarer Naht (Supramid 5/0, USP 5/0, Serag Wiessner) am Periost Regio 11/21 fixiert (Abb. 7a). Die Entnahmestelle wurde mit einer im Tiefziehverfahren hergestellten Verbandplatte abgedeckt. Die Fäden wurden nach zwei Wochen entfernt und eine Nachkontrolle nach vier Wochen durchgeführt.

Ein Jahr nach Behandlungsabschluss erfolgte eine Reevaluation der Therapie (Abb. 7b). Im Rahmen einer Studie wurde ein weiteres DVT angefertigt (Abb. 8a und b). Der klinische und radiologische Befund zeigte unauffällige und gut osseointegrierte Implantate. Die Dentinschalen an beiden Implantaten waren fast vollständig umgebaut und nur rudimentär erkennbar. Die Sondierungstiefen lagen bei 2 bis 3 mm. Die ästhetische und funktionelle Situation konnte im Vergleich zur Ausgangssituation erheblich verbessert werden.
