Tooth Shell Technique: Kieferkammrekonstruktion im ästhetischen Bereich

Verwendung von autologem Dentin

Prof. Dr. Michael Korsch, M.A., Dr. Abdel-Karim Mamar

Implantologie Journal 5/23

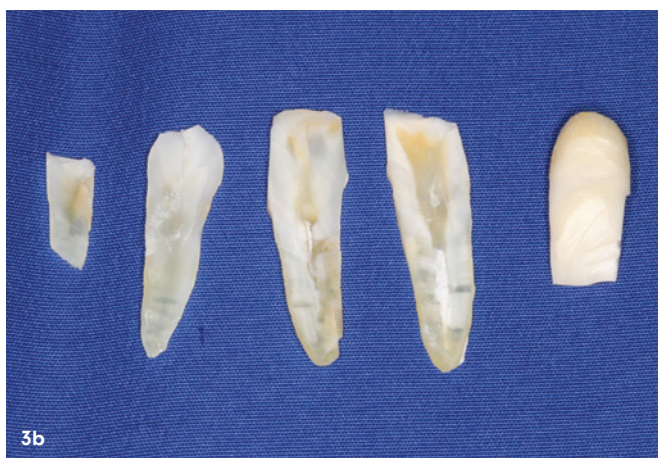
Abb. 1: OPG zum Zeitpunkt der Erstuntersuchung. Die parodontale Situation Regio 11-21 sowie die Aufhellung 16 im Bereich der distalen Wurzel und die apikale Aufhellung 36 sind zu erkennen. – **Abb. 2:** Klinische Situation nach Entfernung des Zahnes 11 und semipermanenter Schienung. Die Hygienefähigkeit sowie das ästhetische Erscheinungsbild sind nicht zufriedenstellend. – **Abb. 3a:** Der entfernte Zahn 21 mit dem provisorisch verblockten Zahn 11. – **Abb. 3b:** Vorbereitung des autologen Dentins: Die Zähne 11 und 21 wurden zuerst mit einer Hartmetallfräse mechanisch gereinigt, anschließend mit einer diamantierten Scheibe in Dentinschalen geschnitten und abschließend chemisch aufbereitet. – **Abb. 3c:** Das restliche Dentin wurde partikuliert und ebenfalls chemisch aufbereitet.

Um den Patienten von den aktuell bestehenden Beschwerden zu befreien, wurde der längsfrakturierte Zahn 11 zeitnah entfernt und mittels semipermanenter Schienung als Brückenglied an den Nachbarzähnen 12-21-22 befestigt (Abb. 2). Sodann erfolgte die Abformung für ein Schienenprovisorium (Tiefziehschiene mit integrierten Zähnen) zum Ersatz der Zähne 21 und 11. Nach Entfernung des Zahns 21 und professioneller Zahnreinigung erfolgte die Parodontitisbehandlung sowie konservative Erhaltungstherapie der Zähne 16, 12, 22 und 37.

Für die augmentativen Maßnahmen mit autologen Zähnen eignet sich lediglich Dentin. Deshalb wurde der Zahnschmelz von den Zahnkronen 11 und 21 mit einer diamantierten Scheibe unter Wasserkühlung entfernt. Anschließend wurden mit einer Hartmetallfräse (Komet H79ACR, Gebr. Brasseler) unter Wasserkühlung Debris und anhaftende Parodontalfasern von der Zahnwurzel beseitigt. Die mechanisch gereinigte Zahnwurzel wurde in ca. 1 mm dicke Schalen geschnitten (Abb. 3a und b) und anschließend chemisch aufbereitet. Die restlichen Dentinanteile, die nicht als Schalen Verwendung fanden, wurden partikuliert und ebenso chemisch aufbereitet (Abb. 3c). Das vorbereitete autologe Dentin wurde bis zum Termin der Augmentation, drei Monate nach Zahnentfernung, bei -22° Celsius in einem sterilen Behälter gelagert.
