# BEHANDLUNG EINES

mit Obliteration  
des mesiolingualen  
Kanals

# UNTEREN MOLAREN

Ein Beitrag von Dr. Philipp Eble

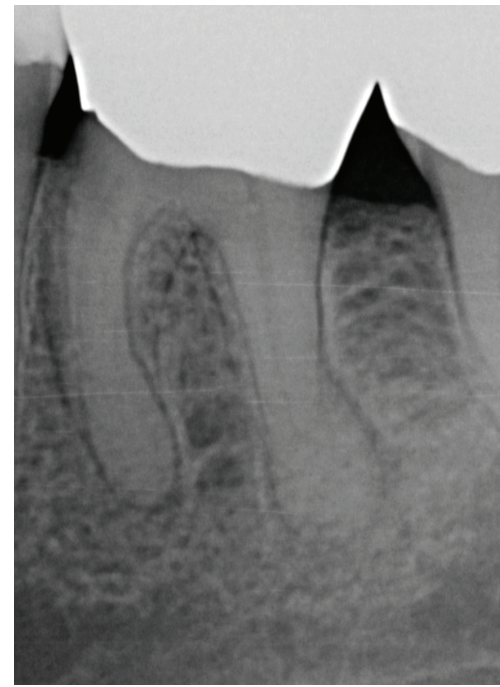
Abb. 1: Präoperatives diagnostisches Röntgenbild.

Das präoperativ angefertigte Röntgenbild zeigt den Zahn 36 nach Trepanation und provisorischem Verschluss durch den zuweisenden Kollegen. Die mesiale und distale Wurzel weisen periapikale Osteolysen im Sinne einer chronischen apikalen Parodontitis auf (Abb. 1).
