Ein Beitrag von Lilli Bernitzki

INTERVIEW /// Kompositmaterialien haben sich als bevorzugte Wahl für direkte Restaurationen etabliert. Doch welche Indikationen und Herausforderungen ergeben sich bei komplexen Kavitätensituationen? Prof. Dr. Thomas Attin ist Direktor der Klinik für Präventivzahnmedizin, Parodontologie und Kariologie an der Universität in Zürich. Als Referent auf der kommenden Jahrestagung der Studiengruppe für Restaurative Zahnmedizin spricht er über „Komplexe direkte Kompositrestaurationen: Fehlerleutefel, Indikationen, Beispiele und Fakten“. Im Interview gibt Prof. Attin bereits einen Ausblick.

„Komposit statt Krone“

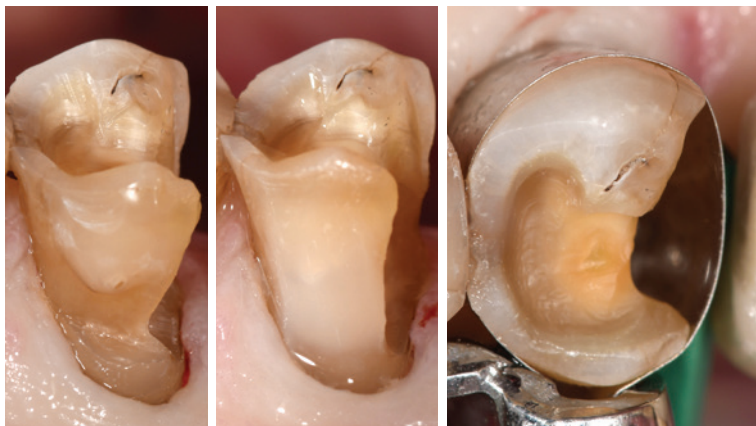
A

Beispiel einer komplexen Situation:

Zahn mit subgingival tiefem mo-Defekt und zervikaler bukkaler Läsion

Das Beispiel zeigt das Vorgehen der „schrittweisen Formerleichterung“ bei komplexen Defekten. Zunächst wird die zervikale Läsion mit einer Klasse V-Restoration versehen. Nun lässt sich eine zirkuläre Matrize gut applizieren, mit deren Hilfe die zervikale Stufe des Kastens auf ein supragingivales Niveau gehoben wird. Diese Matrize erlaubt aber keine Ausformung der approximalen Kontur, so dass erst im dritten Schritt unter Verwendung einer Teilmatrize der proximale Anteil der komplexen Restauration fertiggestellt werden kann. Zwischen den einzelnen Schritten wird das Komposit jeweils mit einem Sandstrahler aufgeraut und die adhäsive Vorbehandlung der Zahnschubstanz vorgenommen.

- A** 1. Schritt: Bukkale Füllung, 2. Schritt: Stufenelevation mit zirkulärer Matrize.
- B** 3. Schritt: Halbmatrize zur approximalen Kontur.
- C** 4. Schritt: Aufbau der approximalen Wand und Fertigstellung.

In Bezug auf die Indikation für die Einzelzahnversorgung ließe sich vereinfacht sagen, dass es heutzutage eigentlich keine Beschränkungen mehr für den Einsatz von direkten Kompositversorgungen gibt. Natürlich erschweren bestimmte Ausgangsbedingungen (approximale Tiefe einer Kavität, Ausdehnung und Größe der Kavität, Anteil fehlender Zahnhartsubstanz) die Herangehensweise, sie sind aber bei adäquater Technik und Strategie sowie Zeitaufwand in der Regel zu lösen. Die Herausforderung besteht bei komplexen Kavitätensituationen darin, sich schrittweise der Fertigstellung der Restauration zu nähern. Dies bedeutet vor allem, aus einer schwierigen Situation Schritt für Schritt eine Standardsituation zu kreieren, die dann einfach gelöst werden kann. Dies ist mit Kompositmaterialien heutzutage möglich, in dem man einzelne Restaurationsschritte komplett voneinander trennt und separat betrachtet, da sich Komposite im Sinne einer Reparaturfüllung ergänzen lassen. So kann man beispielsweise bei einer approximal tiefen Läsion zunächst eine Stufenelevation (mit Matrize A) machen und in einem weiteren Schritt (mit Matrize B) die approximale Kontur ausformen.
