**INTERVIEW** /// Kompositmaterialien haben sich als bevorzugte Wahl für direkte Restaurationen etabliert. Doch welche Indikationen und Herausforderungen ergeben sich bei komplexen Kavitätensituationen? Prof. Dr. Thomas Attin ist Direktor der Klinik für Präventivzahnmedizin, Parodontologie und Kariologie an der Universität in Zürich. Als Referent auf der kommenden Jahrestagung der Studiengruppe für Restaurative Zahnmedizin spricht er über „Komplexe direkte Kompositrestaurationen: Fehlerleutefel, Indikationen, Beispiele und Fakten“. Im Interview gibt Prof. Attin bereits einen Ausblick.

# „Komposit statt Krone“

**Beispiel einer komplexen Situation:**

**Zahn mit subgingival tiefem mo-Defekt und zervikaler bukkaler Läsion**

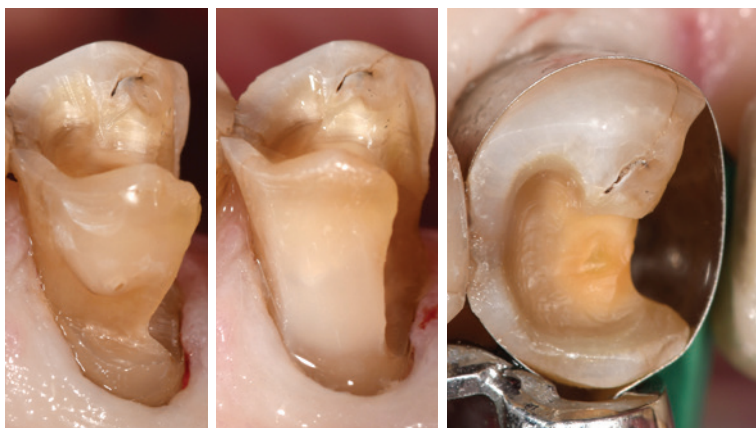
A

- A** 1. Schritt: Bukkale Füllung, 2. Schritt: Stufenelevation mit zirkulärer Matrize.
- B** 3. Schritt: Halbmatrize zur approximalen Kontur.
- C** 4. Schritt: Aufbau der approximalen Wand und Fertigstellung.

Das Beispiel zeigt das Vorgehen der „schrittweisen Formerleichterung“ bei komplexen Defekten. Zunächst wird die zervikale Läsion mit einer Klasse V-Restauration versehen. Nun lässt sich eine zirkuläre Matrize gut applizieren, mit deren Hilfe die zervikale Stufe des Kastens auf ein supragingivales Niveau gehoben wird. Diese Matrize erlaubt aber keine Ausformung der approximalen Kontur, so dass erst im dritten Schritt unter Verwendung einer Teilmatrize der proximale Anteil der komplexen Restauration fertiggestellt werden kann. Zwischen den einzelnen Schritten wird das Komposit jeweils mit einem Sandstrahler aufgeraut und die adhäsive Vorbehandlung der Zahnschubstanz vorgenommen.
