Problemfall Periimplantitis

Die Prognose bei Entzündungen des Implantatbettes hat sich in den letzten Jahren immer mehr verbessert. Selbst bei ungünstigen Ausgangsbedingungen ist es möglich, eine bestehende Periimplantitis nachhaltig zu therapieren.

Ein praktisches Beispiel

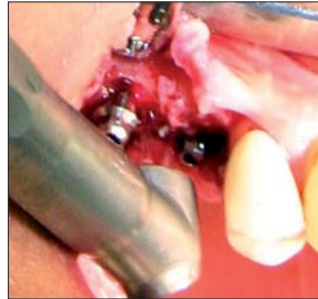
Abb. 4: Abtragung des Granulationsgewebes mit dem Er:YAG-Laser unter Wasser Kühlung.

mit denselben Laserparametern auch die Implantatoberfläche dekontaminiert (Abb. 4). Durch die Wahl einer niedrigen Pulsenergie von 150 mJ blieb der ortständige Knochen unbeschädigt und zeigte keinerlei thermische Nekrosen (Abb. 5). Zur Auffüllung des Knochendefektes, der bis zur Implantatschulter eine Tiefe von 5 bis 7 mm zeigte, wurde Knochenersatzmaterial (Bioresorb, Fa. Oraltronics) eingelagert (Abb. 6 und 7). Es erfolgte eine Wundversorgung mit Nähten und die Kronen wurden wieder verschraubt. Post OP rezeptierten wir Rp.: Clindamycin N2 300 mg; 3/d und Ibuprofen N1 400 mg ad lib. Eine Woche nach dem Eingriff erfolgte die Nahtentfernung. Hierbei zeigte sich eine leichte Dehiszenz zwischen den Implantaten, bei der es zu einer teilweisen Exposition des Knochenersatzmaterials gekommen war. Die Wunde wurde daraufhin intensiv mit 0,2%iger CHX-Lösung ge-

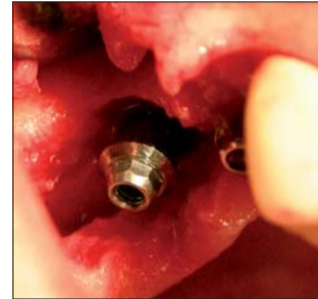
Abb. 5: Gereinigte Implantatoberfläche direkt nach dem Lasereinsatz.

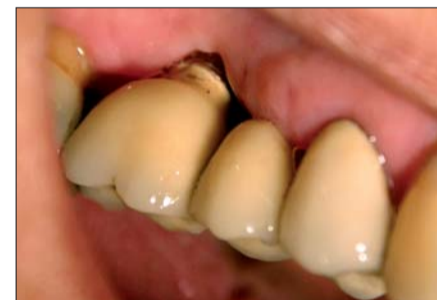
spült. Bei der Abschlusskontrolle nach 14 Tagen post OP zeigten sich die periimplantären Gewebe reizlos. Durch die Reduktion der vestibulären Weichgewebssmanschette war die Implantatschulter am Implantat 016 jetzt exponiert. Bei der Spülkontrolle nach sechs Monaten zeigten sich dieselben stabilen klinischen Verhältnisse (Abb. 8). Die periimplantäre Tasche am Implantat 016 betrug 2

Abb. 8: Zustand der Gewebe sechs Monate post OP.

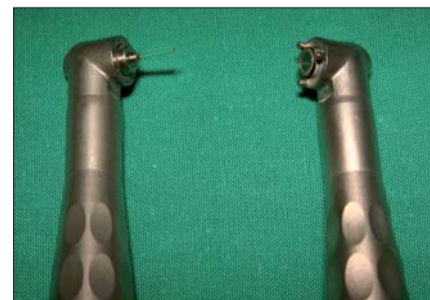
Das eingesetzte R14-Handstück garantierte durch seine Saphierspitze (Abb. 10) zwar eine definierte Ausrichtung des Laserstrahles parallel zur Implantatachse, nachteilig ist allerdings, dass sich die fragile Spitze leicht in der Tiefe der Knochenkavität bzw. am Implantatgewinde verkeilen kann und dann vom Handstück abbricht. Das R02-Handstück, welches ohne Saphierspitze auskommt, ist in diesem Fall sicher vorzuziehen, da es auch bei engen Platzverhältnissen ein hohes Maß an Flexibilität und Übersichtlichkeit garantiert.

Abb. 10: Handstück R14 (links) und R02 (rechts) für den Fidelis Plus III-Laser.
