Problemfall Periimplantitis

Die Prognose bei Entzündungen des Implantatbettes hat sich in den letzten Jahren immer mehr verbessert. Selbst bei ungünstigen Ausgangsbedingungen ist es möglich, eine bestehende Periimplantitis nachhaltig zu therapieren.

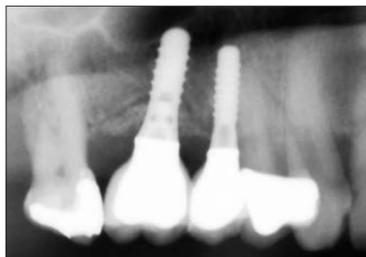
Abb. 7: Röntgenkontrolle der Augmentation am Implantat 016.

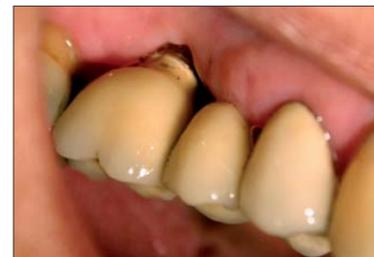
Abb. 8: Zustand der Gewebe sechs Monate post OP.

spült. Bei der Abschlusskontrolle nach 14 Tagen post OP zeigten sich die periimplantären Gewebe reizlos. Durch die Reduktion der vestibulären Weichgewebssmanschette war die Implantatschulter am Implantat 016 jetzt exponiert. Bei der Spülkontrolle nach sechs Monaten zeigten sich dieselben stabilen klinischen Verhältnisse (Abb. 8). Die periimplantäre Tasche am Implantat 016 betrug 2

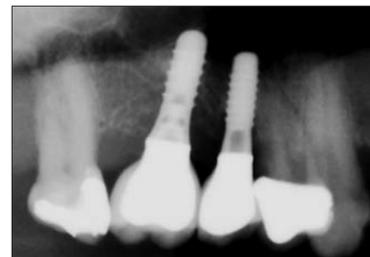
Abb. 9: Röntgenkontrolle nach sechs Monaten post OP mit knöchern regeneriertem Defekt.

bis 3 mm ohne Sekretabfluss. Die Panoramaschichtaufnahme zeigte eine deutliche knöcherne Regeneration sowohl distal als auch mesial am Implantat (Abb. 9).

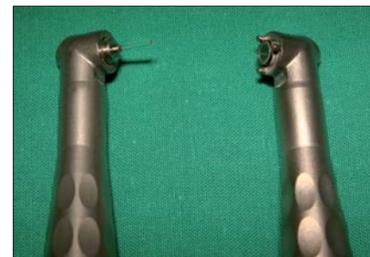
Abb. 10: Handstück R14 (links) und R02 (rechts) für den Fidelis Plus III-Laser.

Das eingesetzte R14-Handstück garantierte durch seine Saphierspitze (Abb. 10) zwar eine definierte Ausrichtung des Laserstrahles parallel zur Implantatachse, nachteilig ist allerdings, dass sich die fragile Spitze leicht in der Tiefe der Knochenkavität bzw. am Implantatgewinde verkeilen kann und dann vom Handstück abbricht. Das R02-Handstück, welches ohne Saphierspitze auskommt, ist in diesem Fall sicher vorzuziehen, da es auch bei engen Platzverhältnissen ein hohes Maß an Flexibilität und Übersichtlichkeit garantiert.
