# Wiederherstellung der Ästhetik im Frontzahnbereich

## Anwendung von zweiteiligen Zirkonoxidimplantaten

Dr. Saurabh Gupta BDS MDS

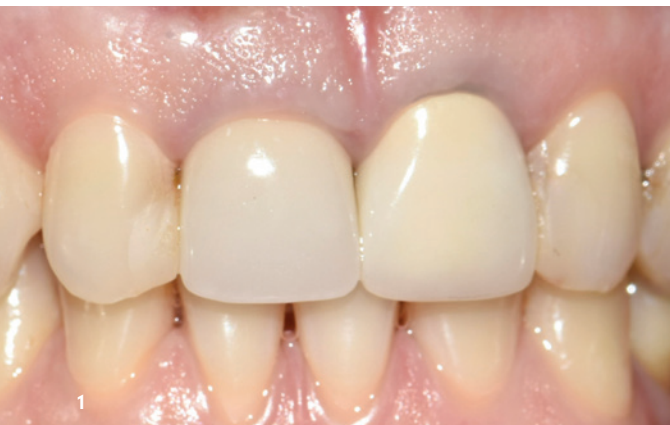
**Abb. 1:** Ausgangssituation. – **Abb. 2:** Röntgenbild der Ausgangssituation. – **Abb. 3:** Atraumatische Extraktion (11, 21). – **Abb. 4a:** Anschließende Implantatinsertion Zeramex XT 4,2×12 (11, 21). – **Abb. 4b:** Beispiel mit Zeramex XT, Abutment und VICARBO-Schraube (komplett metallfreie Lösung). – **Abb. 5:** Eine Woche nach dem Eingriff eingesetzte provisorische PMMA-Kronen. – **Abb. 6:** Einheilung nach vier Monaten. – **Abb. 7:** Abgewinkelte Zirkonoxidabutments in Position (15 Grad).

Der 44-jährige Patient stellte sich in der Praxis vor, um sich über die Möglichkeiten eines Ersatzes für die Zähne 11 und 21 (obere mittlere Schneidezähne) zu informieren, bei denen eine fehlgeschlagene partielle Wurzelkanalbehandlung vorlag. Zudem klagte er über gräuliches Zahnfleisch um die wurzelbehandelten Zähne herum und interessierte sich für eine metallfreie Lösung (Abb. 1 und 2). Es wurden Fotos des natürlichen Lächelns aufgenommen, um das allgemeine ästhetische Risiko zu bewerten. Die Behandlungsoptionen wurden mit dem Patienten besprochen. Nach Prüfung der Optionen entschied sich der Patient für die Extraktion des wurzelbehandelten Zahns sowie die Versorgung mit zweiteiligen Zirkonoxidimplantaten und metallfreien Kronen.

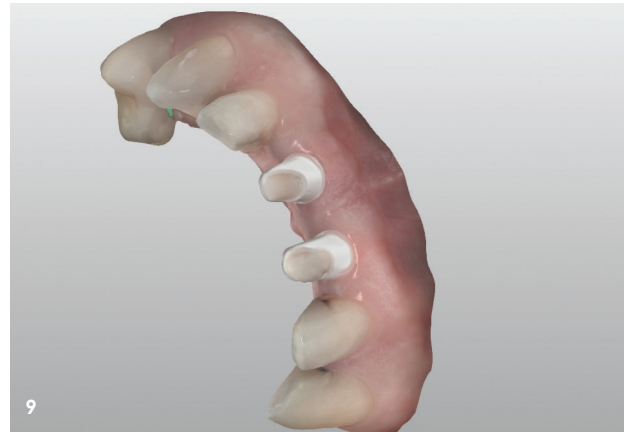
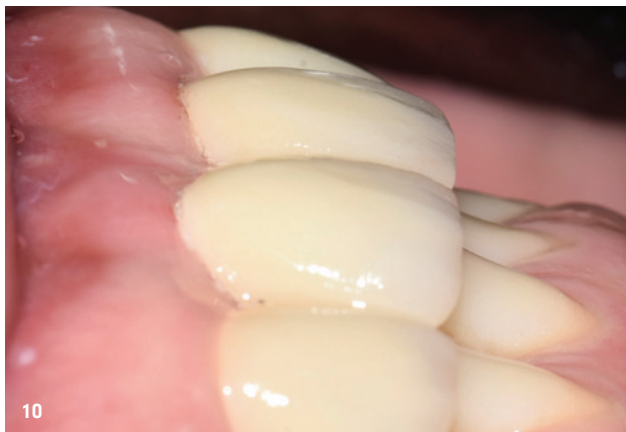
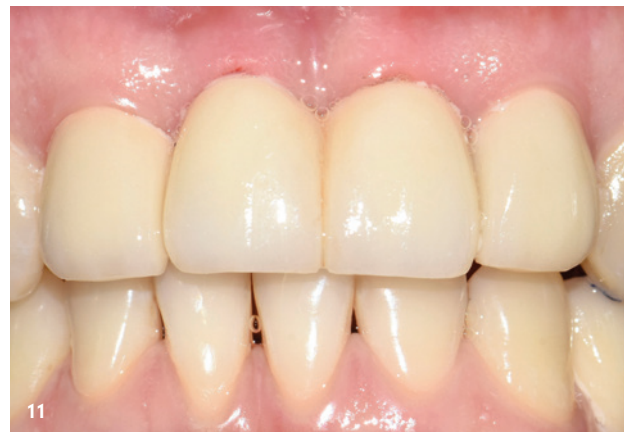
**Abb. 8:** Röntgenbild vier Monate nach dem Eingriff. – **Abb. 9:** Digitales Scannen für die Herstellung der Kronen. – **Abb. 10:** Zirkonoxidkronen (11, 21) in Seitenansicht. – **Abb. 11:** Zirkonoxidkronen (11, 21) in Frontalansicht. – **Abb. 12:** Röntgenbild mit Implantaten und endgültigen Kronen.

Ein digitaler Abdruck wurde für die Anfertigung der endgültigen Kronen genommen, um ein stabiles Weichgewebe um das Implantat herum zu erhalten (Abb. 9). Die Kronen aus Zirkonoxidkeramik wurden mit Glasionomermazement auf die Abutmentköpfe zementiert. Die fertige Behandlung zeigte eine natürliche Ästhetik. Der Patient erhielt Anweisungen für die häusliche Mundhygiene und regelmäßige Kontrolluntersuchungen (Abb. 10-12).
