Tooth Shell Technique: Kieferkammrekonstruktion im ästhetischen Bereich

Verwendung von autologem Dentin

Oralchirurgie Journal 4/23

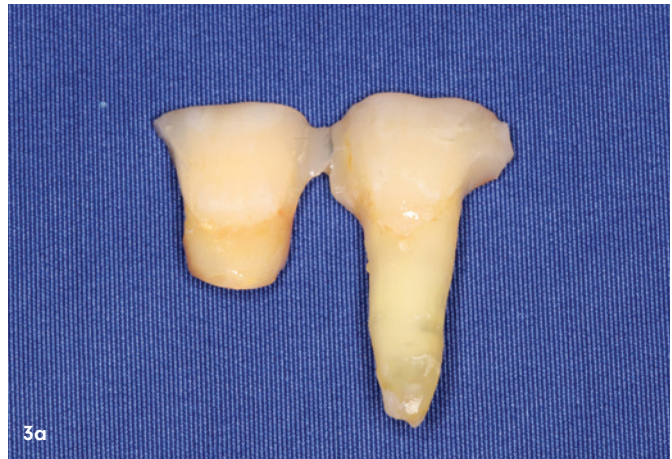
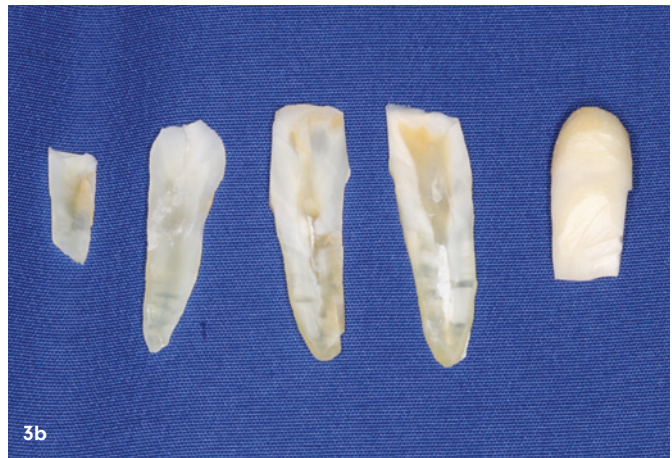
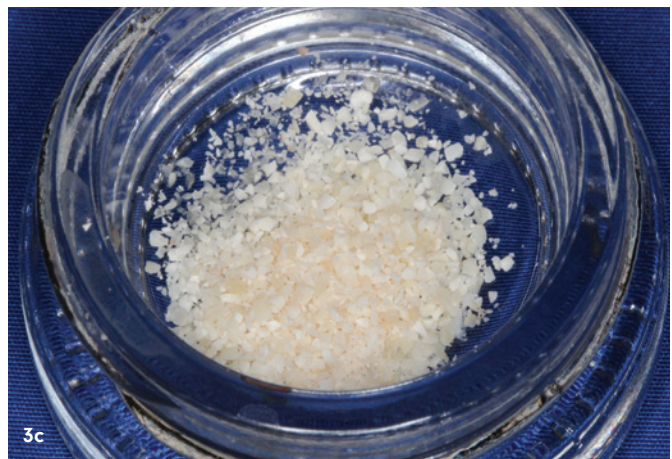
Abb. 1: OPG zum Zeitpunkt der Erstuntersuchung. Die parodontale Situation Regio 11-21 sowie die Aufhellung 16 im Bereich der distalen Wurzel und die apikale Aufhellung 36 sind zu erkennen. – **Abb. 2:** Klinische Situation nach Entfernung des Zahnes 11 und semipermanenter Schienung. Die Hygienefähigkeit sowie das ästhetische Erscheinungsbild sind nicht zufriedenstellend. – **Abb. 3a:** Der entfernte Zahn 21 mit dem provisorisch verblockten Zahn 11. – **Abb. 3b:** Vorbereitung des autologen Dentins: Die Zähne 11 und 21 wurden zuerst mit einer Hartmetallfräse mechanisch gereinigt, anschließend mit einer diamantierten Scheibe in Dentinschalen geschnitten und abschließend chemisch aufbereitet. – **Abb. 3c:** Das restliche Dentin wurde partikuliert und ebenfalls chemisch aufbereitet.

Um den Patienten von den aktuell bestehenden Beschwerden zu befreien, wurde der längsfrakturierte Zahn 11 zeitnah entfernt und mittels semipermanenter Schienung als Brückenglied an den Nachbarzähnen 12-21-22 befestigt (Abb. 2). Sodann erfolgte die Abformung für ein Schienenprovisorium (Tiefziehschiene mit integrierten Zähnen) zum Ersatz der Zähne 21 und 11. Nach Entfernung des Zahns 21 und professioneller Zahnreinigung erfolgte die Parodontitisbehandlung sowie konservative Erhaltungstherapie der Zähne 16, 12, 22 und 37.

Für die augmentativen Maßnahmen mit autologen Zähnen eignet sich lediglich Dentin. Deshalb wurde der Zahnschmelz von den Zahnkronen 11 und 21 mit einer diamantierten Scheibe unter Wasserkühlung entfernt. Anschließend wurden mit einer Hartmetallfräse (Komet H79ACR, Gebr. Brasseler) unter Wasserkühlung Debris und anhaftende Parodontalfasern von der Zahnwurzel beseitigt. Die mechanisch gereinigte Zahnwurzel wurde in ca. 1 mm dicke Schalen geschnitten (Abb. 3a und b) und anschließend chemisch aufbereitet. Die restlichen Dentinanteile, die nicht als Schalen Verwendung fanden, wurden partikuliert und ebenso chemisch aufbereitet (Abb. 3c). Das vorbereitete autologe Dentin wurde bis zum Termin der Augmentation, drei Monate nach Zahnentfernung, bei -22° Celsius in einem sterilen Behälter gelagert.

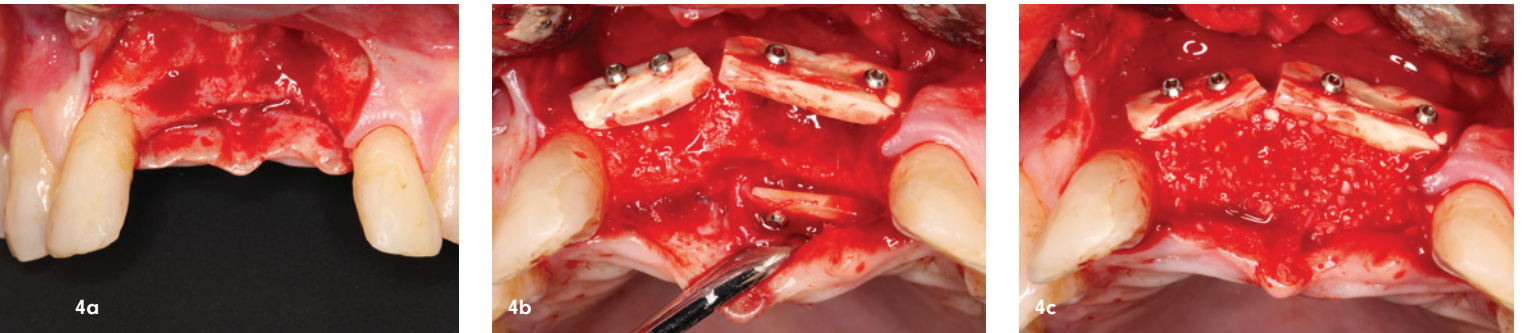
Abb. 4a: Klinische Situation zum Zeitpunkt der Augmentation. Nach Aufklappung mit einer Entlastungsinzision mesial Regio 22 ist die komplexe Defektmorphologie Regio 11 und 21 erkennbar. – **Abb. 4b:** Der knöcherne Defekt wurde mit den zuvor mechanisch und chemisch vorbereiteten Dentinschalen rekonstruiert und mit Osteosyntheseschrauben fixiert. Eine zusätzliche Dentinschale wurde, unter Schonung des N. incisivus, palatinal befestigt. – **Abb. 4c:** Die entstandenen Hohlräume zwischen den Dentinscheiben wurden mit autologem partikuliertem Dentin gefüllt. – **Abb. 5a:** Klinische Situation 12 Wochen nach Ersteingriff. Die mukogingivale Grenze ist nach krestal verlagert. – **Abb. 5b:** Klinische Situation nach Reentry: Die Dentinanteile sind noch zu erkennen. Das Augmentat ist gut durchblutet, zeigt keinen Volumenverlust und das Dentinpartikulat erscheint osseointegriert. – **Abb. 5c:** Insertion der Implantate Regio 11 und 21 in optimaler Position.

Nach Durchführung der Infiltrationsanästhesie in Regio 12-22 erfolgte die krestale Schnittführung mit vertikaler Entlastung mesial an Zahn 22 zur Darstellung des Operationssitus (Abb. 4a). Hierbei wurde der horizontale Defekt Regio 21 ersichtlich. Anschließend erfolgte die Rekonstruktion des Kieferkamms. Hierfür wurden die zuvor aufbereiteten Dentschalen vestibulär Regio 11 und 21 sowie palatinal Regio 21 positioniert. Die Fixierung der Dentschalen erfolgte mit Osteosyntheseschrauben (stoma[®] micro-screw, Ø 1,00 mm, Storz am Mark; Abb. 4b). Die entstandenen Spalräume wurden mit partikuliertem Dentin aufgefüllt (Abb. 4c). Abschließend erfolgte der speicheldichte Nahtverschluss. In regelmäßigen Abständen (ein, zwei, sechs Wochen) erfolgte die Nachsorge mit Nahtentfernung und Kontrolle der Wunde.

Nach der Einheilphase von drei Monaten erfolgte der zweite operative Eingriff (Abb. 5a–c). Zur Darstellung des Augmentats wurde dieselbe Schnittführung wie bei dem Ersteingriff gewählt. Der Dentinaufbau wies eine regelrechte Vaskularisation auf (Abb. 5b). Drei Osteosyntheseschrauben wurden entfernt, wobei eine Schraube Regio 22 belassen wurde. Es wurden zwei Implantate Regio 11/21 (Astra EV, Ø 3,6x11 mm, Dentsply Implants) mit 15 Ncm primärstabil inseriert (Abb. 5c) und die Wunde speicheldicht vernäht.

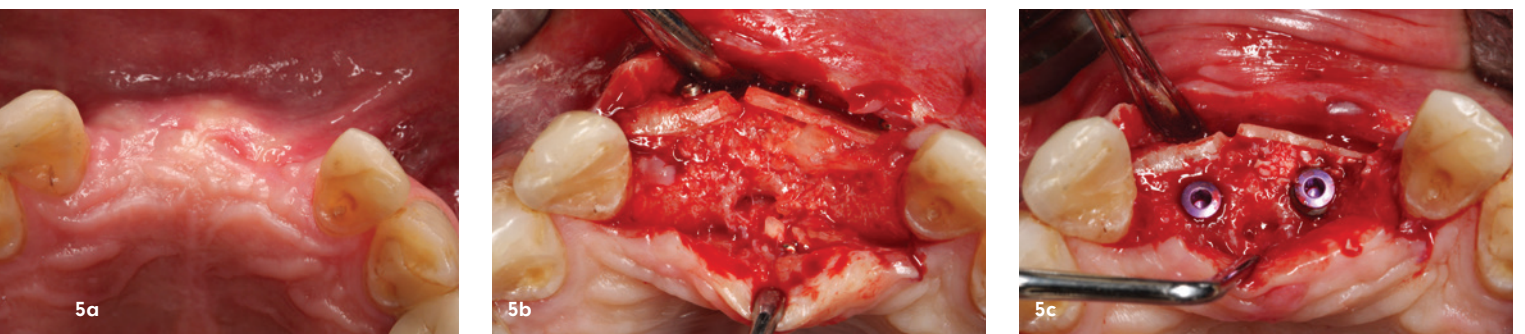
Abb. 6a: Klinische Situation drei Monate nach der Implantation. Die mukogingivale Grenze ist nach krestal verlagert und es besteht lediglich ein reduzierter Anteil an keratinisierter Mukosa. – **Abb. 6b:** Die Implantate Regio 11 und 21 nach dem Einbringen der Gingivaformer. Nach Prüfung des ISQ-Wertes konnten die Implantate definitiv versorgt werden. – **Abb. 6c:** Postoperatives DVT: Deutlich erkennbar sind die vestibulären Dentinschalen Regio 11 und 21 (blaue Pfeilmarkierung). Die palatinale Dentinschale Regio 21 ist nur noch rudimentär erkennbar (grüne Pfeilmarkierung), hier hat ein vollständiger Umbau stattgefunden. Beide Implantate sind vollständig osseointegriert.

Der Patient stellte sich regelmäßig zu Nachkontrollen vor (Abb. 6a). Nach drei Monaten erfolgte die Freilegung der Implantate sowie Messung der Implantatstabilität (Implantatstabilitäts-Quotient: ISQ) mittels der Resonanz-Frequenz-Analyse (Neoss[®] Penguin^{RFA}, Neoss). Dabei wurde ein ISQ mit einem Wert von jeweils 76 gemessen. Nach Herstellerangaben gilt ein Implantat als belastungsfähig und ausreichend osseointegriert für die weitere prothetische Versorgung, wenn der Wert 65 erreicht hat. Zum Ausschluss knöcherner Defekte erfolgte eine Sondierung der Implantatschulter und das Einschrauben von Gingivaformern (HealDesign[™] EV 3.6, Ø 5 mm, Dentsply Implants; Abb. 6b). Postoperativ wurde

im Rahmen einer Studie ein DVT angefertigt (Abb. 6c). Dieses konnte eine gute Osseointegration der Implantate in Regio 11 und 21 objektivieren. Nach Abschluss der Verlaufskontrollen erfolgte die definitive Versorgung durch den Hauszahnarzt. Bereits vor der implantologischen Therapie war ersichtlich, dass aufgrund der vorangegangenen Erkrankung des Zahnbettfachs keine ausreichende keratinisierte Gingiva in der Regio 11 und 21 vorhanden war. Um die Schutzbarriere zwischen Mundraum und tiefer liegendem periimplantärem Gewebe zu sichern, wurde drei Wochen nach definitiver Versorgung der Implantate Regio 11 und 21 eine Transplantation von freier keratinisierter Schleimhaut (FST) vorgenommen (Abb. 7a). Grundsätzlich sollten Weichgewebsaugmentationen vor der definitiven prothetischen Versorgung erfolgen. Auf eindringlichen Wunsch des Patienten wurde hiervon abgewichen. Nach Infiltrationsanästhesie in Regio 11/21 erfolgte eine apikale Verschiebung der nicht keratinisierten Mukosa zur Rekonstruktion des Vestibulums. Die Lap-

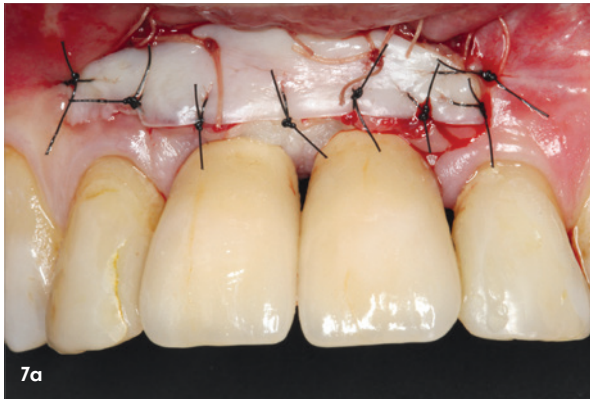
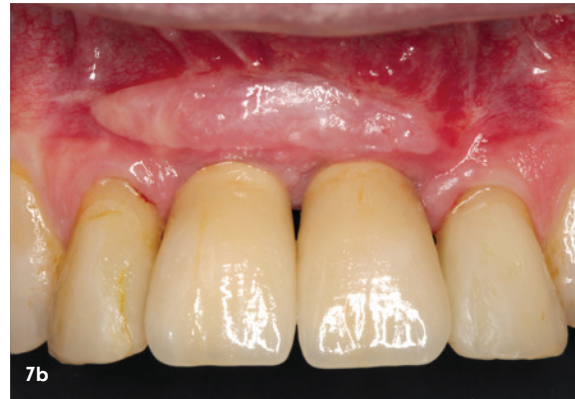
Abb. 7a: Postoperative klinische Situation nach Transplantation freier Schleimhaut Regio 12-22. – **Abb. 7b:** Klinische Verlaufskontrolle ein Jahr nach Behandlungsabschluss: Das Transplantat ist deutlich erkennbar. Die periimplantäre Mukosa ist stabil und zeigt keine Entzündungszeichen. – **Abb. 8a und b:** Das DVT ein Jahr nach Behandlungsabschluss zeigt stabile Verhältnisse. Beide Implantate sind vollständig osseointegriert. Die vestibulären Dentinschalen sind nur noch rudimentär erkennbar (blaue Pfeilmarkierungen). Die palatinale Dentinschale Regio 21 (b) ist vollständig umgebaut.

penfixation erfolgte mit resorbierbarer Naht (Serapid®, USP 5/0, Serag Wiessner). Anschließend erfolgte die Entnahme eines Transplantates vom Gaumen. Das freie Schleimhauttransplantat wurde mit monofiler, nicht resorbierbarer Naht (Supramid 5/0, USP 5/0, Serag Wiessner) am Periost Regio 11/21 fixiert (Abb. 7a). Die Entnahmestelle wurde mit einer im Tiefziehverfahren hergestellten Verbandplatte abgedeckt. Die Fäden wurden nach zwei Wochen entfernt und eine Nachkontrolle nach vier Wochen durchgeführt.

Ein Jahr nach Behandlungsabschluss erfolgte eine Reevaluation der Therapie (Abb. 7b). Im Rahmen einer Studie wurde ein weiteres DVT angefertigt (Abb. 8a und b). Der klinische und radiologische Befund zeigte unauffällige und gut osseointegrierte Implantate. Die Dentinschalen an beiden Implantaten waren fast vollständig umgebaut und nur rudimentär erkennbar. Die Sondierungstiefen lagen bei 2 bis 3 mm. Die ästhetische und funktionelle Situation konnte im Vergleich zur Ausgangssituation erheblich verbessert werden.
