Frontzahnimplantat

mit Hindernissen

Ein Beitrag von Daniel Liss

Fallbericht _____ Nach einer Notdienstbehandlung erreicht ein interdisziplinäres Team für seine Patientin mittels Frontzahnimplantation ein ästhetisches, auf Langfristigkeit angelegtes Ergebnis – dank umfangreicher Vorbehandlung und Planung. Der vorliegende Fallbericht erläutert die Versorgung im Detail.

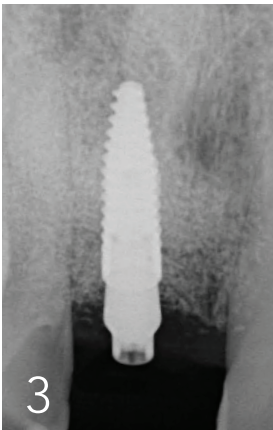
Abb. 3: Zahnfilm nach Osseointegration.

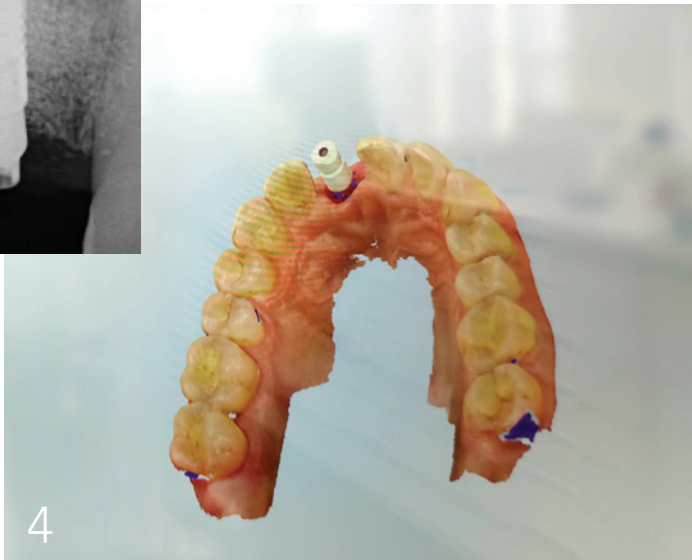
Abb. 4: Intraoralscan mit Scanbody sechs Wochen nach Freilegung.

Aufgrund des traumatischen Tiefbisses der Patientin brach während Einheilungszeit und Osteointegration mehrfach die Interimsprothese. Deshalb wurde zur Implantatfreilegung eine provisorische Krone als individueller Gingivaformer geplant. Nach der Freilegung wurde das Implantat mit einem Scanbody und optisch elektronischer Abformung (iTero Scanner) gescannt und die Daten ans hauseigene Meisterlabor übermittelt. Innerhalb von zwei Stunden wurde ein hochwertigeres Provisorium designt, gefräst, poliert und umgehend im Mund der Patientin verschraubt. Ein großer Vorteil dieser Lösung: die perfekte Ausformung der Gingiva sowie ein optimales Emergenzprofil in der Folge. Die provisorische Krone war in der Zeit zudem ohne Plaqueablagerungen geblieben – ein Zeichen von sehr guter Mundhygiene. Für die endgültige Versorgung wurde die Zahnfarbe erneut bestimmt. Die Zirkonkrone wurde auf einem individuell hergestellten Zirkonabutment befestigt. Letzteres bietet aufgrund der speziellen Fertigung eine optimale biomechanische Unterstützung, eine bessere Anpassung des Weichgewebes sowie ästhetische Pluspunkte. Aufgrund der Ästhetik und der stärkeren Implantatneigung nach labial wurde die Krone verklebt und nicht verschraubt.
