Frontzahnimplantat

mit Hindernissen

Ein Beitrag von Daniel Liss

Fallbericht _____ Nach einer Notdienstbehandlung erreicht ein interdisziplinäres Team für seine Patientin mittels Frontzahnimplantation ein ästhetisches, auf Langfristigkeit angelegtes Ergebnis – dank umfangreicher Vorbehandlung und Planung. Der vorliegende Fallbericht erläutert die Versorgung im Detail.

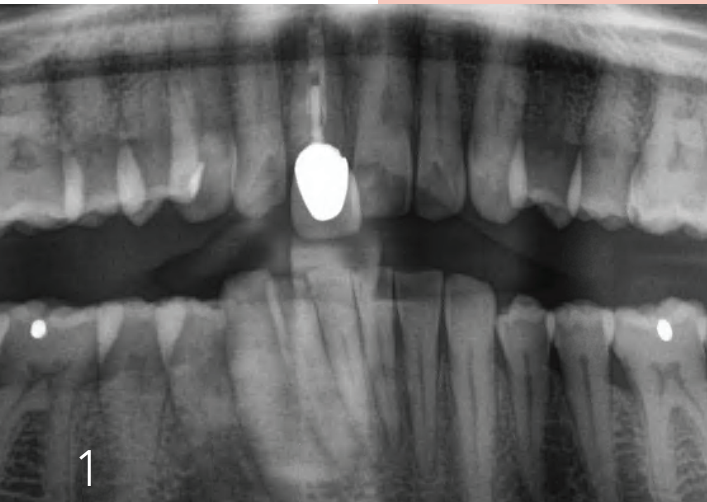
Abb. 1: OPG nach Zahnunfall. 11 ist frakturiert.

Die Patientin Heike F. (48) stellte sich im April 2022 im Notdienst im AllDent Zahnzentrum Leipzig vor. Sie war gestürzt, weil sie auf der Leine ihres Hundes stand, der plötzlich loslief. Als sie auf das Kinn fiel, brach der bereits endodontisch behandelte und überkronte Zahn 11 ab. Im Rahmen des Notdienstes wurde ein Röntgenbild erstellt, die Krone entfernt und der Zahn provisorisch mit Cavit™ (3M) abgedeckt.

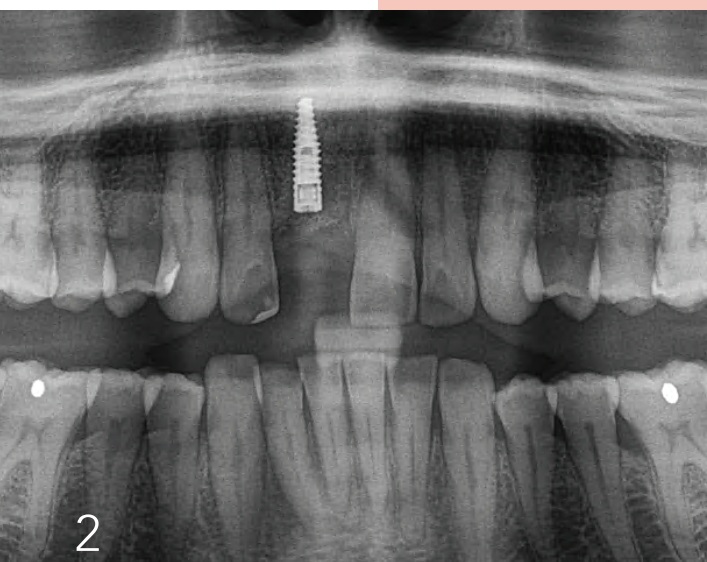
Abb. 2: OPG nach Vorbehandlung und Implantation 11.

Zur Vorbereitung der Implantation wurde ein DVT angefertigt und von einer Fachzahnärztin für Oralchirurgie die chirurgische Auswertung, Planung, Aufklärung und Implantation (Straumann NC BLT 3,3 mm x 12 mm, Regio 11) übernommen. Während des Eingriffs im Oktober 2022 wurde der nötige Knochenaufbau (mit cerabone® plus 0,5–1,0, 1ml) durchgeführt.

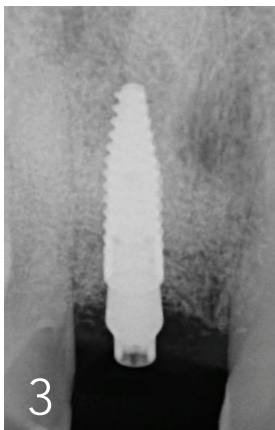
Abb. 3: Zahnfilm nach Osseointegration.

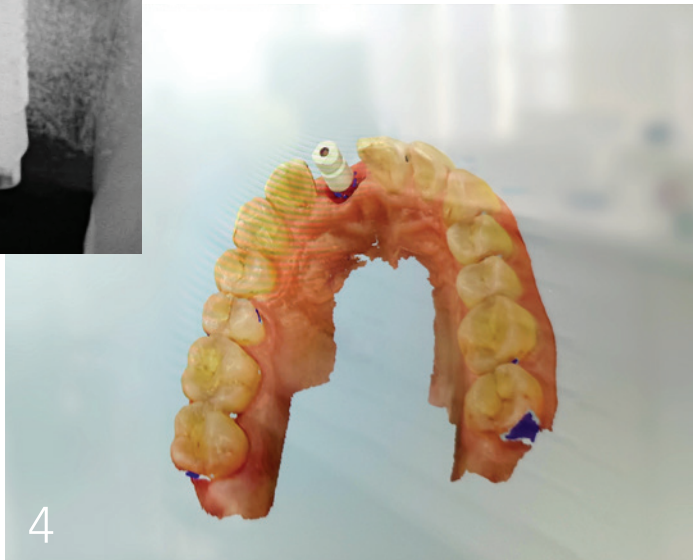
Abb. 4: Intraoralscan mit Scanbody sechs Wochen nach Freilegung.

Aufgrund des traumatischen Tiefbisses der Patientin brach während Einheilungszeit und Osteointegration mehrfach die Interimsprothese. Deshalb wurde zur Implantatfreilegung eine provisorische Krone als individueller Gingivaformer geplant. Nach der Freilegung wurde das Implantat mit einem Scanbody und optisch elektronischer Abformung (iTero Scanner) gescannt und die Daten ans hauseigene Meisterlabor übermittelt. Innerhalb von zwei Stunden wurde ein hochwertigeres Provisorium designt, gefräst, poliert und umgehend im Mund der Patientin verschraubt. Ein großer Vorteil dieser Lösung: die perfekte Ausformung der Gingiva sowie ein optimales Emergenzprofil in der Folge. Die provisorische Krone war in der Zeit zudem ohne Plaqueablagerungen geblieben – ein Zeichen von sehr guter Mundhygiene. Für die endgültige Versorgung wurde die Zahnfarbe erneut bestimmt. Die Zirkonkrone wurde auf einem individuell hergestellten Zirkonabutment befestigt. Letzteres bietet aufgrund der speziellen Fertigung eine optimale biomechanische Unterstützung, eine bessere Anpassung des Weichgewebes sowie ästhetische Pluspunkte. Aufgrund der Ästhetik und der stärkeren Implantatneigung nach labial wurde die Krone verklebt und nicht verschraubt.

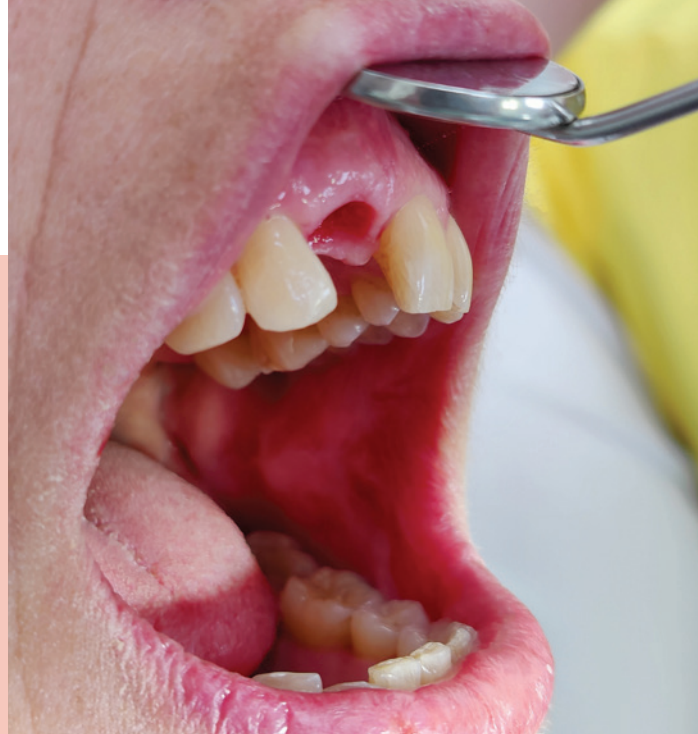
Abb. 5: Gute Ausformung der Gingiva und Ermöglichung eines konvex gestalteten Emergenzprofils innerhalb von sechs Wochen nach Einsetzen der provisorischen Implantatkrone.

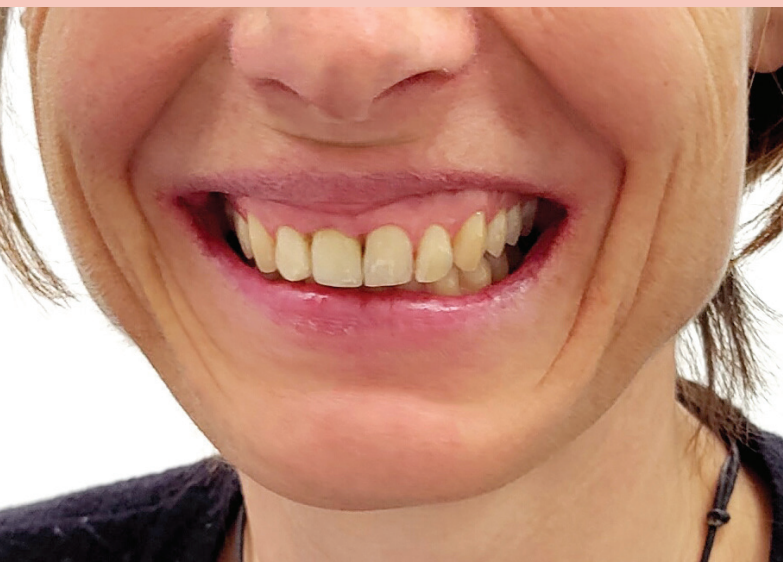
Abb. 6: Patientin mit neuer Frontzahnkrone. Die hohe Lachlinie bedeutete eine Herausforderung für die ästhetische Gestaltung.
