Interdisziplinärer Zahnerhalt im Grenzbereich

Ein Beitrag von Dr. Stefan Lorenz, Priv.-Doz. Dr. Dr. Stefan Röhling und Priv.-Doz. Dr. Dr. Michael Gahlert

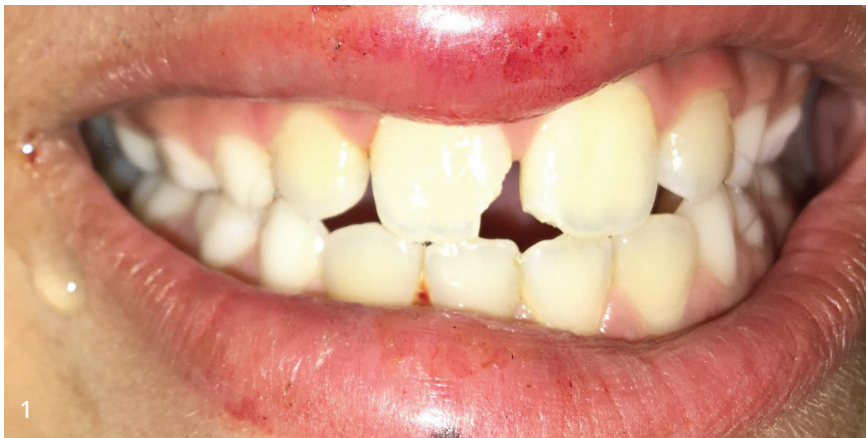
Abb. 1 und 2: Frontalaufnahme am Unfalltag direkt nach Trauma mit anschließenden Kompositrestaurationen an den Zähnen 11 und 21 sowie Schienung mittels TTS (alio loco).

Der zum Zeitpunkt des Behandlungsbeginnes zehnjährige Patient erlitt im Urlaub einen Zahnunfall, bei dem die Zähne 11 und 21 betroffen waren (Abb. 1). Als Erstversorgung im Notdienst alio loco wur-

den die augenscheinlichen Schmelz- bzw. Schmelz-Dentin-Frakturen mittels Komposittechnik restauriert. Ein Röntgenbild wurde nicht angefertigt.

zähne auf. Wiederum alio loco wurde eine TTS-Schiene angebracht von 12–21 (Abb. 2). Die im Rahmen dieser Behandlung angefertigte Röntgenaufnahme (Abb. 3) zeigte bereits deutlich eine tief subkrestal gelegene Kronen-Wurzel-Fraktur des Zahnes 11.

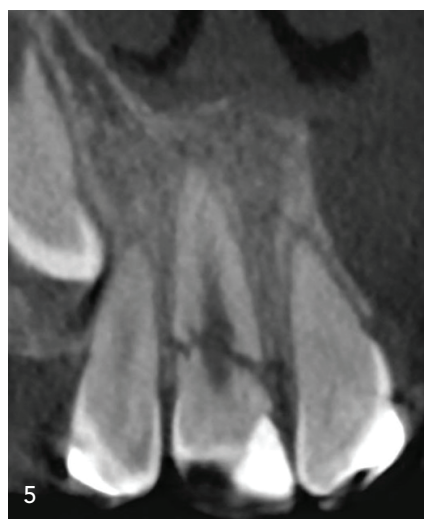
Abb. 3–7: Kleinröntgenbilder und DVT-Ausschnitte des Oberkieferfrontzahnbereiches mit deutlich sichtbarem tief subkrestalem Frakturverlauf.

Auf ein zusätzliches Röntgenbild wurde verzichtet, da von der Kinderzahnarztpraxis eine aktuelle Aufnahme angefordert werden konnte (Abb. 4).

fertigt (Abb. 5–7). In ITN erfolgte die Entfernung der TTS-Schienung an Zahn 11 sowie des koronalen Fragmentes (Abb. 8). Im Rahmen der Extraktion (Abb. 9–11) der verbliebenen Zahnwurzel wurde größte Sorgfalt auf eine maximal gewebeschonende Entfernung gelegt, um parodontale Schäden auf der Wurzeloberfläche zu vermeiden. Diese können die spätere parodontale Heilung nach Replantation negativ beeinflussen bzw. im schlimmsten Fall zu externen Wurzelresorptionen führen.
