Interdisziplinärer Zahnerhalt im Grenzbereich

Ein Beitrag von Dr. Stefan Lorenz, Priv.-Doz. Dr. Dr. Stefan Röhling und Priv.-Doz. Dr. Dr. Michael Gahlert

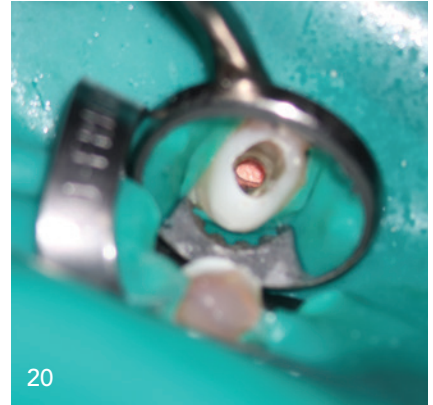
Abb. 18: Messaufnahme während der Wurzelbehandlung. – **Abb. 19–21:** MTA-Plug apikal, Guttapercha im mittleren Wurzeldrittel, Insertion eines Glasfaserstiftes zur Stabilisierung der koronalen Kompositrestauration. – **Abb. 22:** Kontrollröntgenbild nach Abschluss der endodontischen Therapie.

Eine Woche nach chirurgischer Intervention wurde die endodontische Therapie des Zahnes 11 als Single-Visit-Therapie eingeleitet. Nach Oberflächen- und anschließender Infiltrationsanästhesie wurde Kofferdam angelegt und der Zahn unter Zuhilfenahme eines OP-Mikroskopes trepaniert. Die koronalen Pulpaanteile wurden rotierend mittels Diamanten und Munce Discovery Burs (CJM Engineering, Santa Barbara, CA, USA) der Größen 1 und 2 entfernt. Mit Handinstrumenten der Größen 15 und 20 wurde sofort die endometrische Länge bestimmt. Die definitive Präparation des Kanalsystems wurde mit einem rotierenden NiTi-Instrument (Reciproc R25, VDW) und Handinstrumenten bis ISO 80 unter permanenter ultraschallaktivierter Desinfektion mit erwärmtem NaOCl (5 %; 55 Grad Celsius) durchgeführt. Die Röntgenmessaufnahme bestätigte die vorher bestimmte endometrische Länge (Abb. 18).

Um eine ausreichende Desinfektionswirkung zu erzielen, wurde das NaOCl noch für zehn Minuten im Kanal belassen, um es anschließend zu trocknen und den Apex orthograd mit MTA (ProRoot, Dentsply DeTrey) zu verschließen (Abb. 19). Der restliche Kanalanteil wurde mit erwärmter Guttapercha im Sinne einer ver-

tikalen Kompaktion gefüllt (Abb. 20) und zusätzlich ein Glasfaserstift (DT Light Post, VDW) inseriert (Abb. 21). Der koronale

Vivadent, Ellwangen), und die Wurzelfüllung wurde röntgenologisch kontrolliert (Abb. 22).

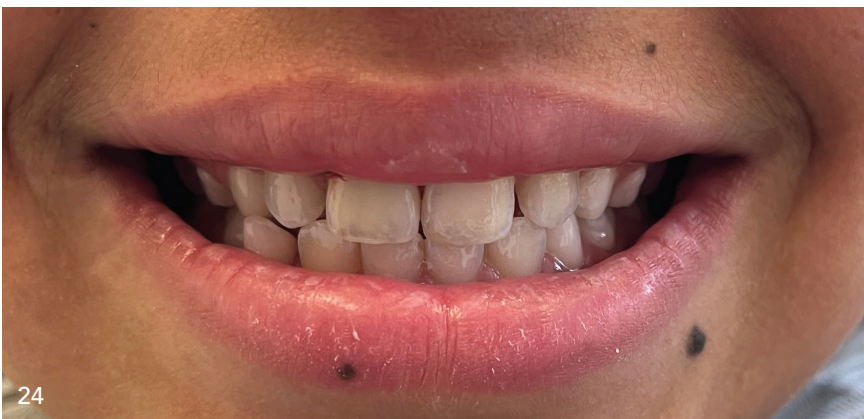
Abb. 23–25: Präparation und prothetische Versorgung des Zahnes 11 mit einer adhäsiv eingesetzten vollkeramischen Krone. – Abb. 26: Röntgenkontrollaufnahme sechs Monate nach Abschluss der Behandlung.

Weitere acht Wochen später konnte der Zahn mittels adhäsiv eingesetzter Vollkeramikrone klassisch prothetisch versorgt werden (Abb. 23–25). Die Röntgenkontrollaufnahme über sechs Monate nach Therapiebeginn zeigt stabile und physiologische parodontale und endodontische Verhältnisse (Abb. 26).
