# Interdisziplinärer Zahnerhalt im Grenzbereich

Ein Beitrag von Dr. Stefan Lorenz, Priv.-Doz. Dr. Dr. Stefan Röhling und Priv.-Doz. Dr. Dr. Michael Gahlert

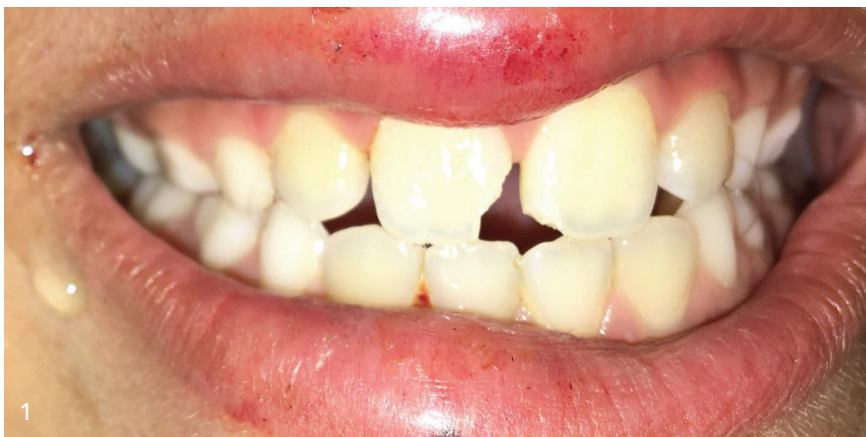
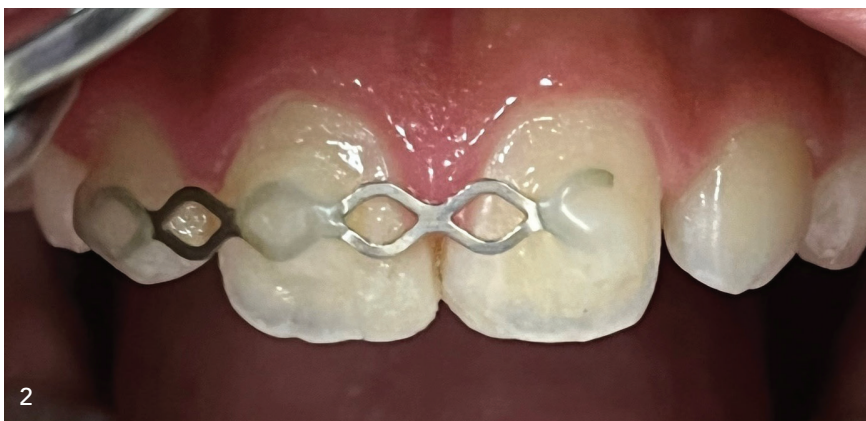
**Abb. 1 und 2:** Frontalaufnahme am Unfalltag direkt nach Trauma mit anschließenden Kompositrestaurationen an den Zähnen 11 und 21 sowie Schienung mittels TTS (alio loco).

zähne auf. Wiederum alio loco wurde eine TTS-Schiene angebracht von 12–21 (Abb. 2). Die im Rahmen dieser Behandlung angefertigte Röntgenaufnahme (Abb. 3) zeigte bereits deutlich eine tief subkrestal gelegene Kronen-Wurzel-Fraktur des Zahnes 11.

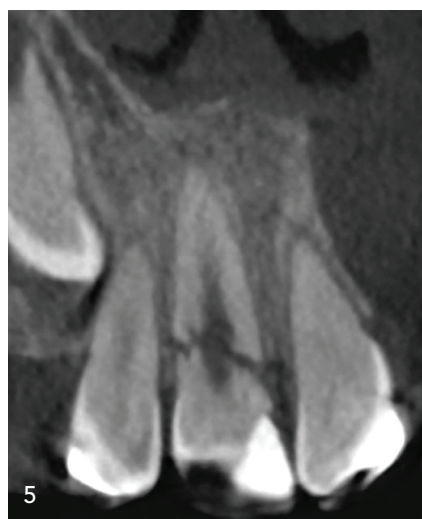
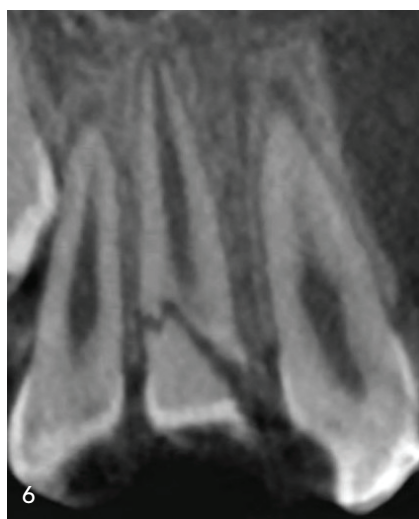
Abb. 3–7: Kleinröntgenbilder und DVT-Ausschnitte des Oberkieferfrontzahnbereiches mit deutlich sichtbarem tief subkrestalem Frakturverlauf.

Auf ein zusätzliches Röntgenbild wurde verzichtet, da von der Kinderzahnarztpraxis eine aktuelle Aufnahme angefordert werden konnte (Abb. 4).

In interdisziplinärer Zusammenarbeit mit einer oralchirurgischen Praxis wurde vor Behandlungsbeginn noch eine DVT-Aufnahme der Oberkieferfrontzähne ange-

fertigt (Abb. 5–7). In ITN erfolgte die Entfernung der TTS-Schienung an Zahn 11 sowie des koronalen Fragmentes (Abb. 8). Im Rahmen der Extraktion (Abb. 9–11) der verbliebenen Zahnwurzel wurde größte Sorgfalt auf eine maximal gewebeschonende Entfernung gelegt, um parodontale Schäden auf der Wurzeloberfläche zu vermeiden. Diese können die spätere parodontale Heilung nach Replantation negativ beeinflussen bzw. im schlimmsten Fall zu externen Wurzelresorptionen führen.

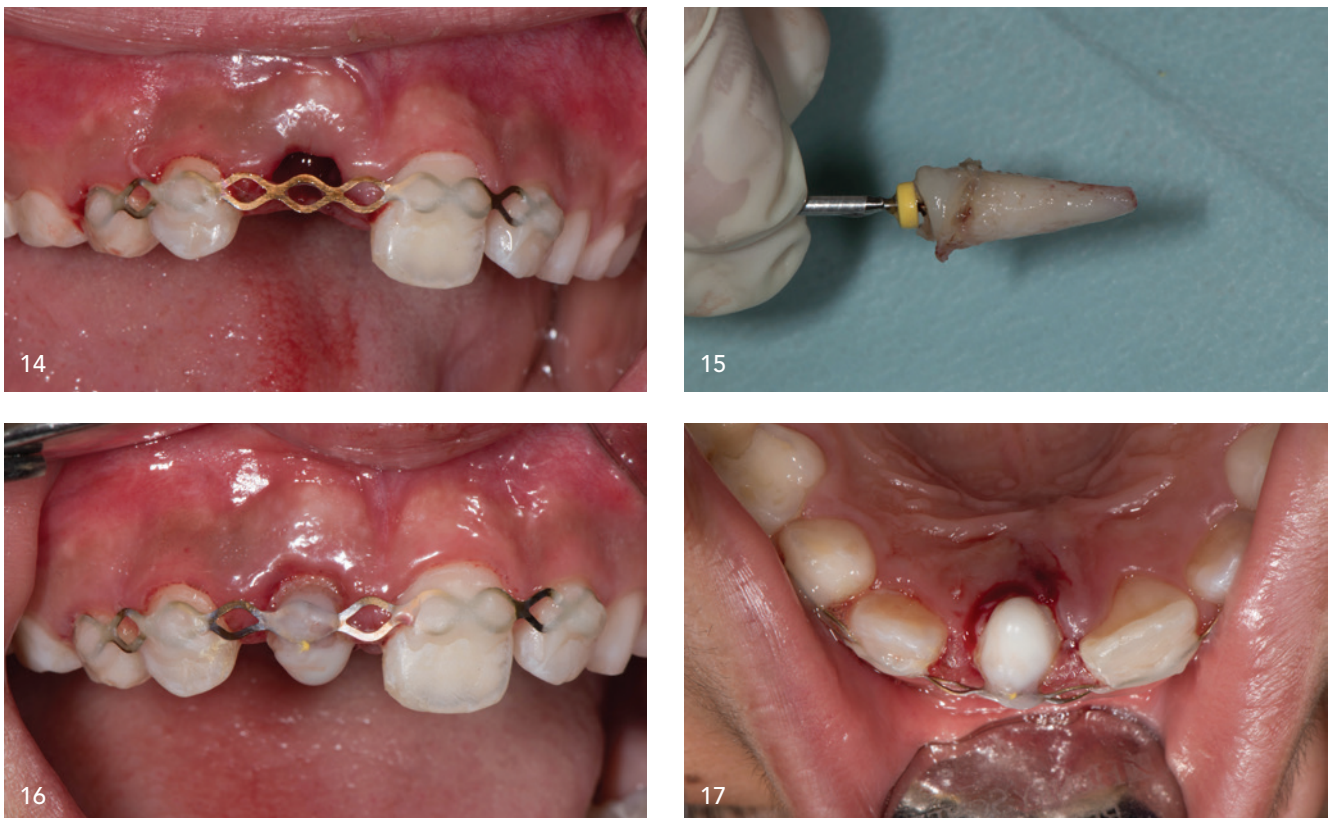
**Abb. 8–17:** Intraoperativer Situs im Rahmen der intraalveolären Transplantation (Entfernung des koronalen Zahnfragmentes, minimalinvasive Entfernung der Zahnwurzel, Fixierung der Wurzel mittels einer Hedström-Feile ISO 110 und Lagerung in einer Dentosafe-Nährlösung, Anbringen einer neuen TTS-Schienung an den Zähnen 53-22, adhäsiver Kompositaufbau des Defektrandes extraoral und anschließende Transplantation des Zahnes 11 in der Alveole).

Noch vor kompletter Entfernung des Zahnes aus der Alveole wurde der koronale Anteil der Pulpa extirpiert. Mittels einer Hedström-Feile ISO 110 wurde die Wurzel zur besseren Handhabung fixiert (Abb. 12) und vorübergehend in einer Dentosafe Nährlösung (Medice Arzneimittel, Iserlohn) gelagert (Abb. 13).

In der Zwischenzeit wurde an den zur Extraktionsalveole benachbarten Zähnen wieder eine TTS-Schienung angebracht (Abb. 14). Der Zahn 11 wurde nach Aufbau der Defektränder mittels Komposit (Abb. 15) und der Applikation von Leder-mix in den Kanal adhäsiv verschlossen.

Bei der Fixierung des Zahnes 11 an der TTS-Schienung (Abb. 16 und 17) wurde darauf geachtet, dass der gesamte Frakturspalt supragingival zum Liegen kam. Dafür wurde der Zahn 180 Grad um die Vertikalachse rotiert. Dies ermöglichte eine deutlich geringere Supraposition aufgrund des Niveauunterschiedes im Gin-

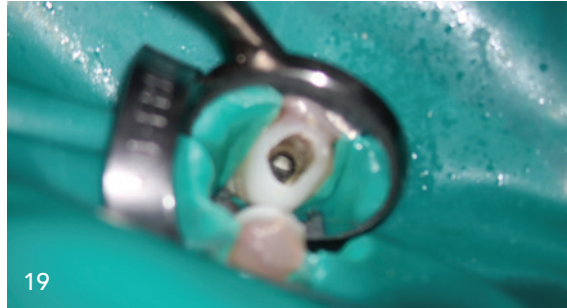
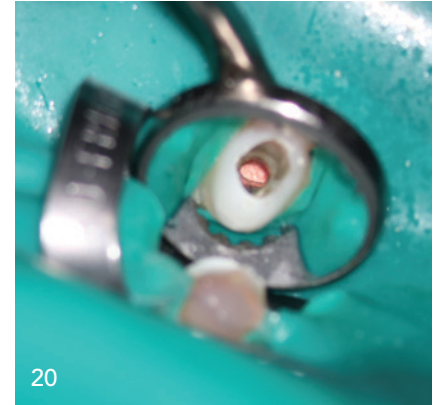
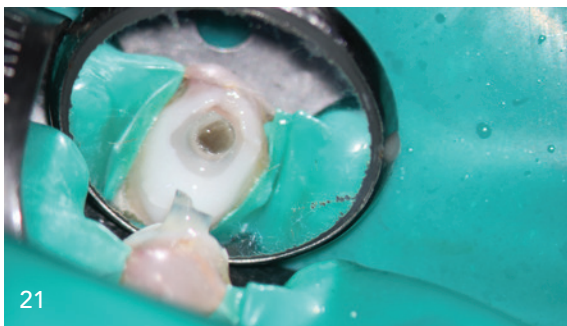
**Abb. 18:** Messaufnahme während der Wurzelbehandlung. – **Abb. 19–21:** MTA-Plug apikal, Guttapercha im mittleren Wurzeldrittel, Insertion eines Glasfaserstiftes zur Stabilisierung der koronalen Kompositrestauration. – **Abb. 22:** Kontrollröntgenbild nach Abschluss der endodontischen Therapie.

Eine Woche nach chirurgischer Intervention wurde die endodontische Therapie des Zahnes 11 als Single-Visit-Therapie eingeleitet. Nach Oberflächen- und anschließender Infiltrationsanästhesie wurde Kofferdam angelegt und der Zahn unter Zuhilfenahme eines OP-Mikroskopes trepaniert. Die koronalen Pulpaanteile wurden rotierend mittels Diamanten und Munce Discovery Burs (CJM Engineering, Santa Barbara, CA, USA) der Größen 1 und 2 entfernt. Mit Handinstrumenten der Größen 15 und 20 wurde sofort die endometrische Länge bestimmt. Die definitive Präparation des Kanalsystems wurde mit einem rotierenden NiTi-Instrument (Reciproc R25, VDW) und Handinstrumenten bis ISO 80 unter permanenter ultraschallaktivierter Desinfektion mit erwärmtem NaOCl (5 %; 55 Grad Celsius) durchgeführt. Die Röntgenmessaufnahme bestätigte die vorher bestimmte endometrische Länge (Abb. 18).

Um eine ausreichende Desinfektionswirkung zu erzielen, wurde das NaOCl noch für zehn Minuten im Kanal belassen, um es anschließend zu trocknen und den Apex orthograd mit MTA (ProRoot, Dentsply DeTrey) zu verschließen (Abb. 19). Der restliche Kanalanteil wurde mit erwärmter Guttapercha im Sinne einer ver-

tikalen Kompaktion gefüllt (Abb. 20) und zusätzlich ein Glasfaserstift (DT Light Post, VDW) inseriert (Abb. 21). Der koronale

Vivadent, Ellwangen), und die Wurzelfüllung wurde röntgenologisch kontrolliert (Abb. 22).

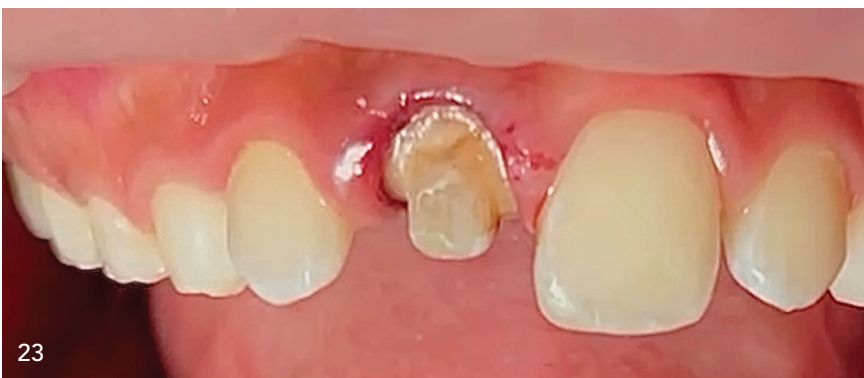
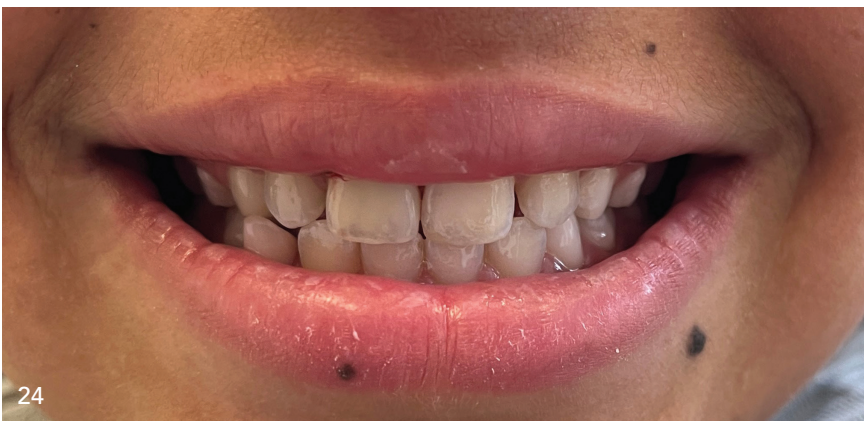
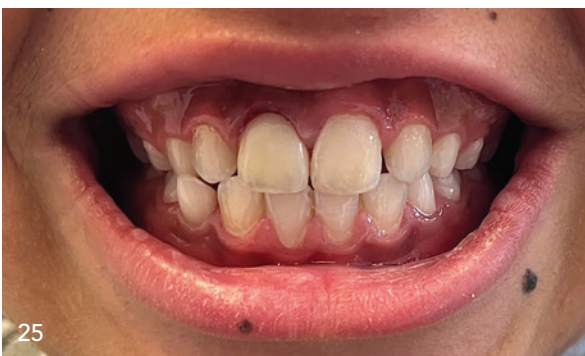
Abb. 23–25: Präparation und prothetische Versorgung des Zahnes 11 mit einer adhäsiv eingesetzten vollkeramischen Krone. – Abb. 26: Röntgenkontrollaufnahme sechs Monate nach Abschluss der Behandlung.

Weitere acht Wochen später konnte der Zahn mittels adhäsiv eingesetzter Vollkeramikrone klassisch prothetisch versorgt werden (Abb. 23–25). Die Röntgenkontrollaufnahme über sechs Monate nach Therapiebeginn zeigt stabile und physiologische parodontale und endodontische Verhältnisse (Abb. 26).
