# Interdisziplinärer Zahnerhalt im Grenzbereich

Ein Beitrag von Dr. Stefan Lorenz, Priv.-Doz. Dr. Dr. Stefan Röhling und Priv.-Doz. Dr. Dr. Michael Gahlert

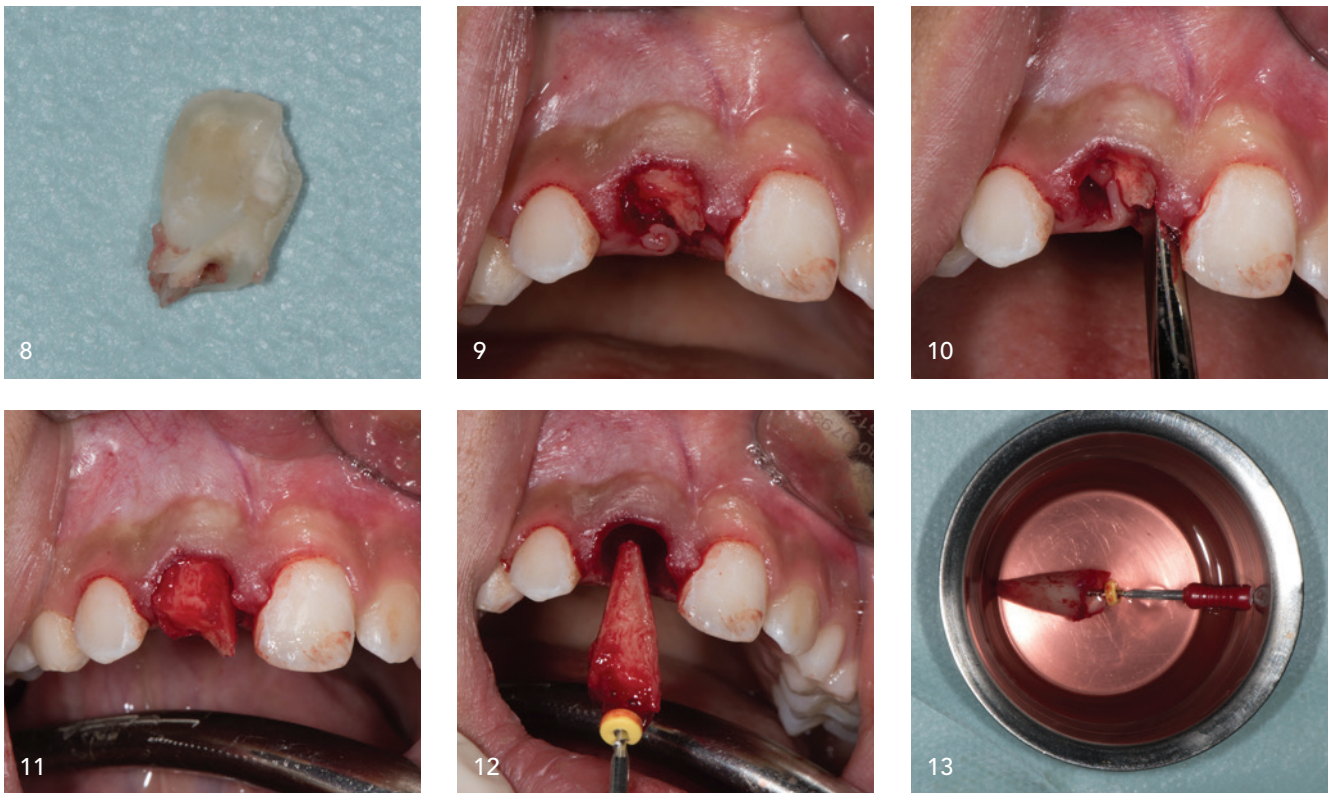
**Abb. 8–17:** Intraoperativer Situs im Rahmen der intraalveolären Transplantation (Entfernung des koronalen Zahnfragmentes, minimalinvasive Entfernung der Zahnwurzel, Fixierung der Wurzel mittels einer Hedström-Feile ISO 110 und Lagerung in einer Dentosafe-Nährlösung, Anbringen einer neuen TTS-Schienung an den Zähnen 53-22, adhäsiver Kompositaufbau des Defektrandes extraoral und anschließende Transplantation des Zahnes 11 in der Alveole).

fertigt (Abb. 5–7). In ITN erfolgte die Entfernung der TTS-Schienung an Zahn 11 sowie des koronalen Fragmentes (Abb. 8). Im Rahmen der Extraktion (Abb. 9–11) der verbliebenen Zahnwurzel wurde größte Sorgfalt auf eine maximal gewebeschonende Entfernung gelegt, um parodontale Schäden auf der Wurzeloberfläche zu vermeiden. Diese können die spätere parodontale Heilung nach Replantation negativ beeinflussen bzw. im schlimmsten Fall zu externen Wurzelresorptionen führen.

Noch vor kompletter Entfernung des Zahnes aus der Alveole wurde der koronale Anteil der Pulpa extirpiert. Mittels einer Hedström-Feile ISO 110 wurde die Wurzel zur besseren Handhabung fixiert (Abb. 12) und vorübergehend in einer Dentosafe Nährlösung (Medice Arzneimittel, Iserlohn) gelagert (Abb. 13).

In der Zwischenzeit wurde an den zur Extraktionsalveole benachbarten Zähnen wieder eine TTS-Schienung angebracht (Abb. 14). Der Zahn 11 wurde nach Aufbau der Defektränder mittels Komposit (Abb. 15) und der Applikation von Ledermix in den Kanal adhäsiv verschlossen.

Bei der Fixierung des Zahnes 11 an der TTS-Schienung (Abb. 16 und 17) wurde darauf geachtet, dass der gesamte Frakturspalt supragingival zum Liegen kam. Dafür wurde der Zahn 180 Grad um die Vertikalachse rotiert. Dies ermöglichte eine deutlich geringere Supraposition aufgrund des Niveauunterschiedes im Gin-

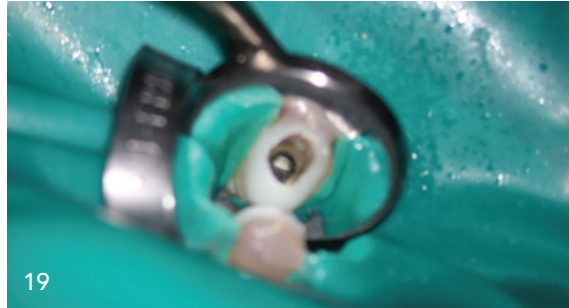
**Abb. 18:** Messaufnahme während der Wurzelbehandlung. – **Abb. 19–21:** MTA-Plug apikal, Guttapercha im mittleren Wurzeldrittel, Insertion eines Glasfaserstiftes zur Stabilisierung der koronalen Kompositrestauration. – **Abb. 22:** Kontrollröntgenbild nach Abschluss der endodontischen Therapie.

Eine Woche nach chirurgischer Intervention wurde die endodontische Therapie des Zahnes 11 als Single-Visit-Therapie eingeleitet. Nach Oberflächen- und anschließender Infiltrationsanästhesie wurde Kofferdam angelegt und der Zahn unter Zuhilfenahme eines OP-Mikroskopes trepaniert. Die koronalen Pulpaanteile wurden rotierend mittels Diamanten und Munce Discovery Burs (CJM Engineering, Santa Barbara, CA, USA) der Größen 1 und 2 entfernt. Mit Handinstrumenten der Größen 15 und 20 wurde sofort die endometrische Länge bestimmt. Die definitive Präparation des Kanalsystems wurde mit einem rotierenden NiTi-Instrument (Reciproc R25, VDW) und Handinstrumenten bis ISO 80 unter permanenter ultraschallaktivierter Desinfektion mit erwärmtem NaOCl (5 %; 55 Grad Celsius) durchgeführt. Die Röntgenmessaufnahme bestätigte die vorher bestimmte endometrische Länge (Abb. 18).

Um eine ausreichende Desinfektionswirkung zu erzielen, wurde das NaOCl noch für zehn Minuten im Kanal belassen, um es anschließend zu trocknen und den Apex orthograd mit MTA (ProRoot, Dentsply DeTrey) zu verschließen (Abb. 19). Der restliche Kanalanteil wurde mit erwärmter Guttapercha im Sinne einer ver-

tikalen Kompaktion gefüllt (Abb. 20) und zusätzlich ein Glasfaserstift (DT Light Post, VDW) inseriert (Abb. 21). Der koronale

Vivadent, Ellwangen), und die Wurzelfüllung wurde röntgenologisch kontrolliert (Abb. 22).

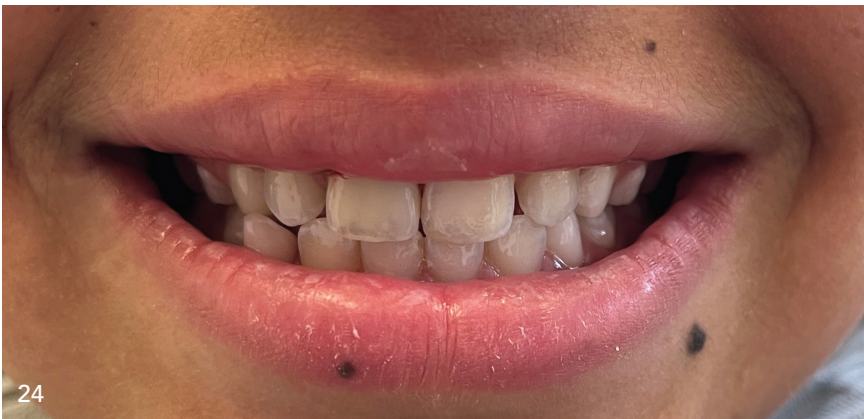
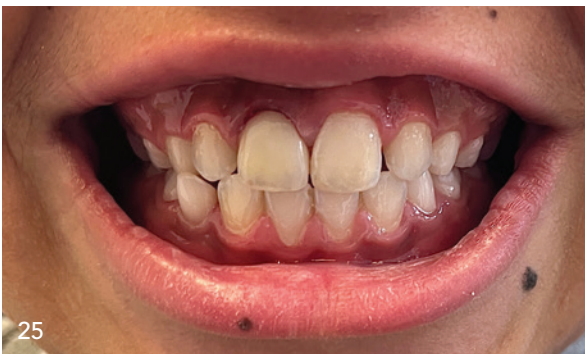
Abb. 23–25: Präparation und prothetische Versorgung des Zahnes 11 mit einer adhäsiv eingesetzten vollkeramischen Krone. – Abb. 26: Röntgenkontrollaufnahme sechs Monate nach Abschluss der Behandlung.

Weitere acht Wochen später konnte der Zahn mittels adhäsiv eingesetzter Vollkeramikrone klassisch prothetisch versorgt werden (Abb. 23–25). Die Röntgenkontrollaufnahme über sechs Monate nach Therapiebeginn zeigt stabile und physiologische parodontale und endodontische Verhältnisse (Abb. 26).
