Interdisziplinärer Zahnerhalt im Grenzbereich

Zahnunfälle haben weltweit eine Prävalenz von 25 bis 30 Prozent, wobei die Inzidenz des dentalen Traumas von Patienten im Alter bis etwa 35 Jahre auf bis zu 20 Prozent geschätzt wird.¹⁻³ Vor allem tiefe subgingivale bzw. subkrestale Frakturverläufe stellen den Behandler vor große Herausforderungen. Der vorliegende Fallbericht schildert den Versuch des Zahnerhalts bei einer Kronen-Wurzel-Fraktur mittels intraalveolärer Transplantation und anschließender endodontischer sowie prothetischer Therapie.

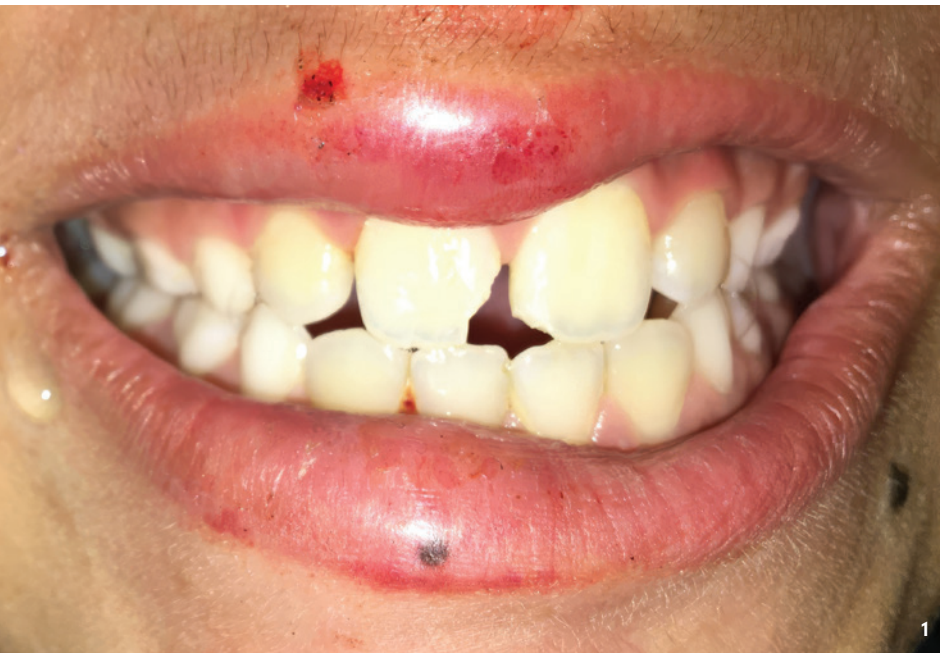
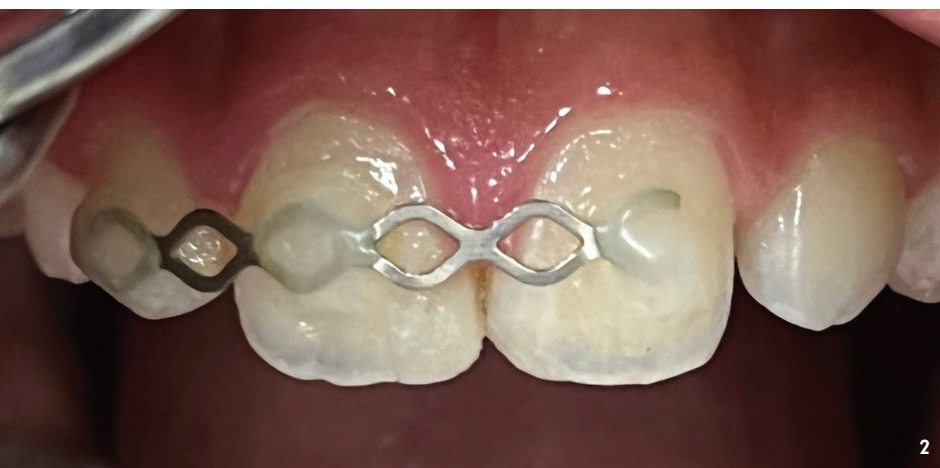
Abb. 1 und 2: Frontalaufnahme am Unfalltag direkt nach Trauma mit anschließenden Kompositrestaurationen an den Zähnen 11 und 21 sowie Schienung mittels TTS (alio loco).

Der zum Zeitpunkt des Behandlungsbeginns zehnjährige Patient erlitt im Urlaub einen Zahnunfall, bei dem die Zähne 11 und 21 betroffen waren (Abb. 1). Als Erstversorgung im Notdienst alio loco wurden die augenscheinlichen Schmelz- bzw. Schmelz-Dentin-Frakturen mittels Komposittechnik restauriert. Ein Röntgenbild wurde nicht angefertigt.

Eine Woche nach dem Trauma fiel den Eltern eine Lockerung der oberen Frontzähne auf. Wiederum alio loco wurde eine TTS-Schiene angebracht von 12-21 (Abb. 2). Die im Rahmen dieser Behandlung angefertigte Röntgenaufnahme (Abb. 3) zeigte bereits deutlich eine tief subkrestal gelegene Kronen-Wurzel-Fraktur des Zahnes 11. Zurück zu Hause stellte sich die Familie bei ihrer Kinderzahnarztpraxis vor und wurde zur weiteren Therapie an unsere Praxis überwiesen.

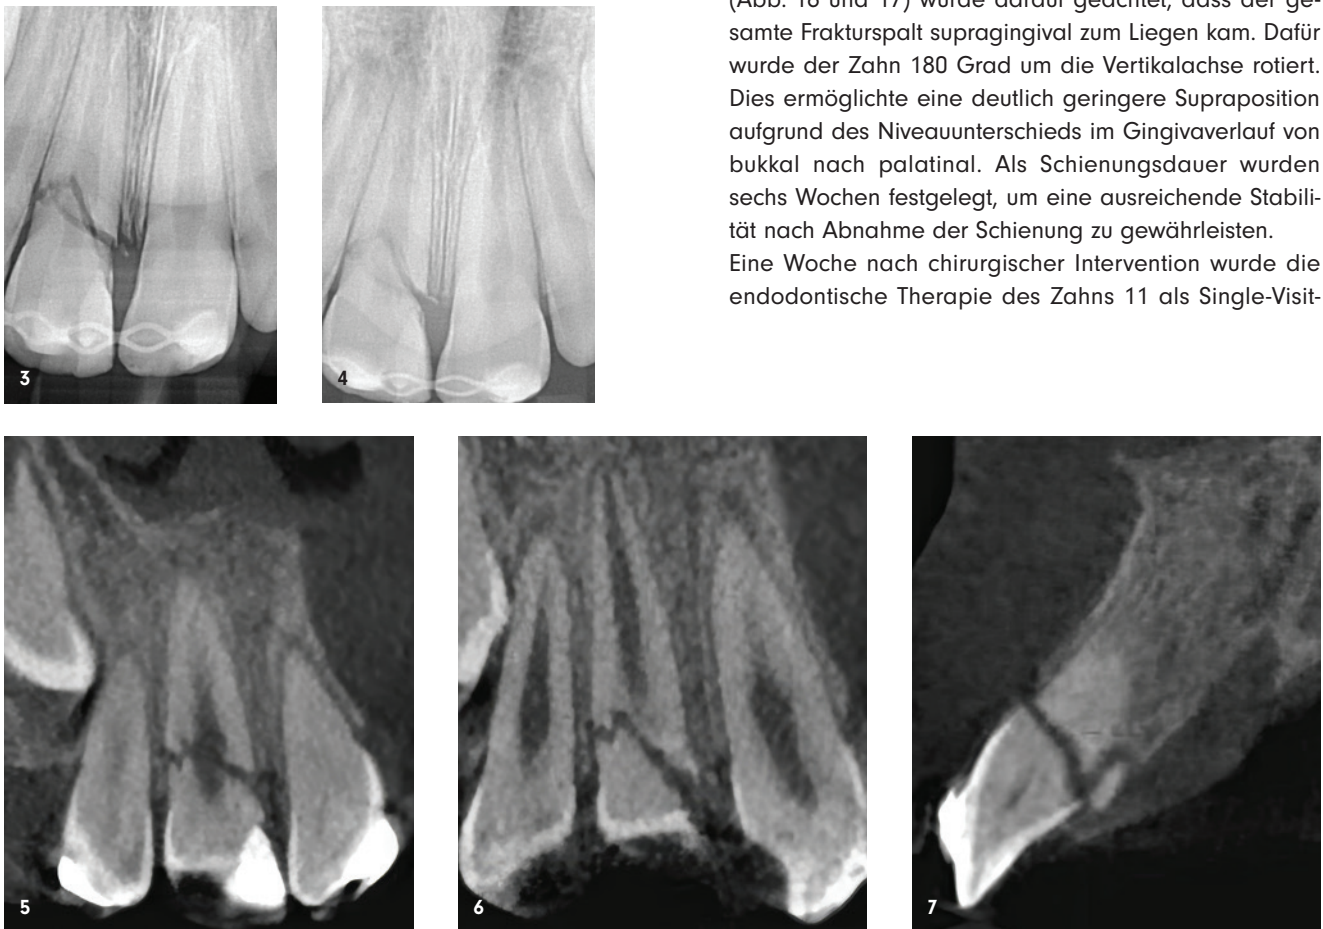
Abb. 3-7: Kleinröntgenbilder und DVT-Ausschnitte des Oberkieferfrontzahnbereichs mit deutlich sichtbarem tief subkrestalem Frakturverlauf.

Auf ein zusätzliches Röntgenbild wurde verzichtet, da von der Kinderzahnarztpraxis eine aktuelle Aufnahme angefordert werden konnte (Abb. 4).

In interdisziplinärer Zusammenarbeit mit einer oralchirurgischen Praxis wurde vor Behandlungsbeginn noch eine DVT-Aufnahme der Oberkieferfrontzähne angefertigt (Abb. 5-7). In ITN erfolgte die Entfernung der TTS-Schienung an Zahn 11 sowie des koronalen Fragments (Abb. 8). Im Rahmen der Extraktion (Abb. 9-11) der verbliebenen Zahnwurzel wurde größte Sorgfalt auf eine maximal gewebeschonende Entfernung gelegt, um parodontale Schäden auf der Wurzeloberfläche zu vermeiden. Diese können die spätere parodontale Heilung nach Replantation negativ beeinflussen bzw. im schlimmsten Fall zu externen Wurzelresorptionen führen. Noch vor kompletter Entfernung des Zahns aus der Alveole wurde der koronale Anteil der Pulpa extirpiert. Mittels einer Hedström-Feile ISO 110 wurde die Wurzel zur besseren Handhabung fixiert (Abb. 12) und vorübergehend in einer Dentosafe Nährlösung (MEDICE Arzneimittel Pütter) gelagert (Abb. 13).

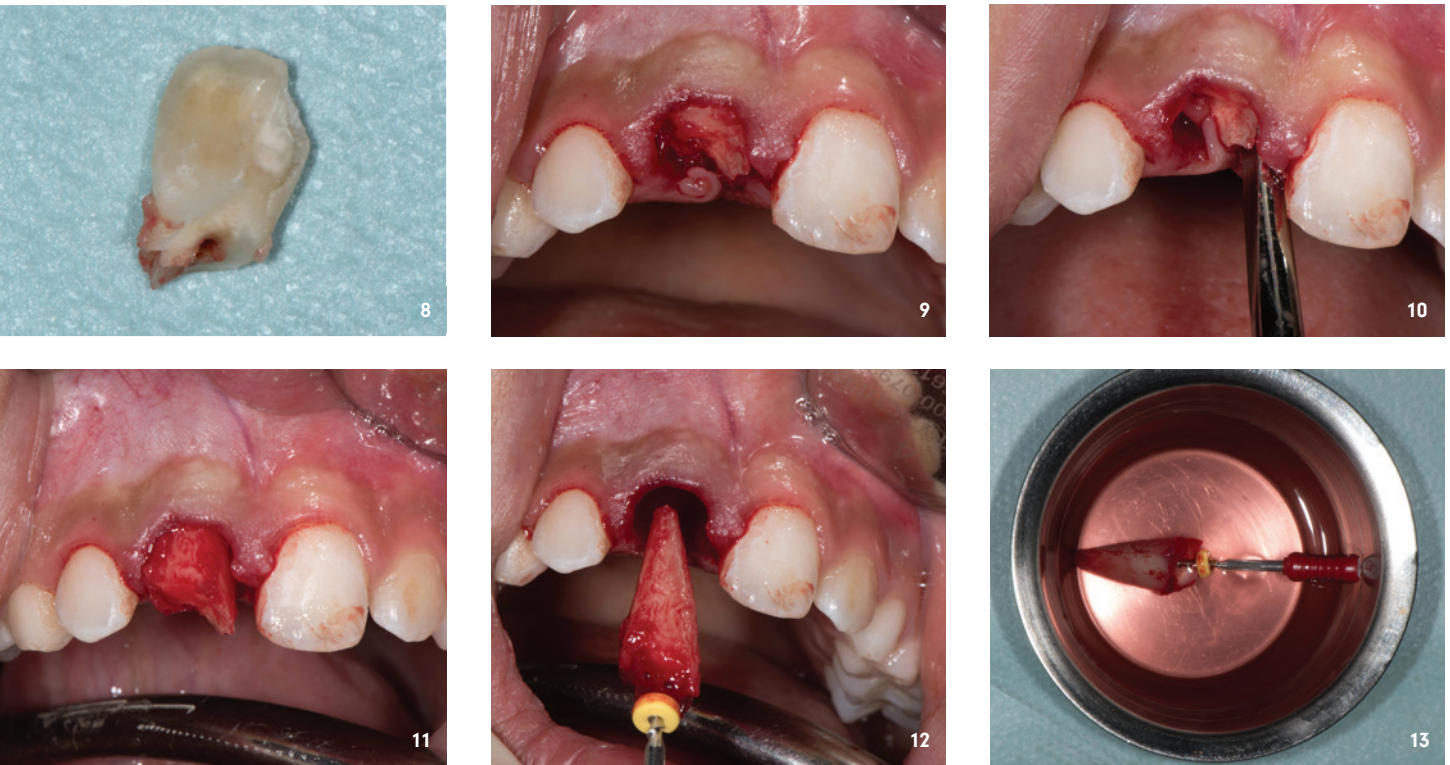
Abb. 8-17: Intraoperativer Situs im Rahmen der intraalveolären Transplantation (Entfernung des koronalen Zahnfragments, minimalinvasive Entfernung der Zahnwurzel, Fixierung der Wurzel mittels einer Hedström-Feile ISO 110 und Lagerung in einer Dento-safe-Nährlösung, Anbringen einer neuen TTS-Schienen an den Zähnen 53-22, adhäsiver Kompositaufbau des Defektrands extraoral und anschließende Transplantation des Zahns 11 in der Alveole).

In der Zwischenzeit wurde an den zur Extraktionsalveole benachbarten Zähnen wieder eine TTS-Schienung angebracht (Abb. 14). Der Zahn 11 wurde nach Aufbau der Defektränder mittels Komposit (Abb. 15) und der Applikation von Ledermix in den Kanal adhäsiv verschlossen.

Bei der Fixierung des Zahns 11 an der TTS-Schienung (Abb. 16 und 17) wurde darauf geachtet, dass der gesamte Frakturspalt supragingival zum Liegen kam. Dafür wurde der Zahn 180 Grad um die Vertikalachse rotiert. Dies ermöglichte eine deutlich geringere Supraposition aufgrund des Niveauunterschieds im Gingivaverlauf von bukkal nach palatinal. Als Schienungsdauer wurden sechs Wochen festgelegt, um eine ausreichende Stabilität nach Abnahme der Schienung zu gewährleisten. Eine Woche nach chirurgischer Intervention wurde die endodontische Therapie des Zahns 11 als Single-Visit-

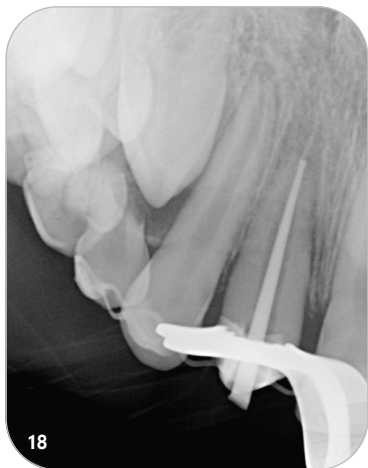
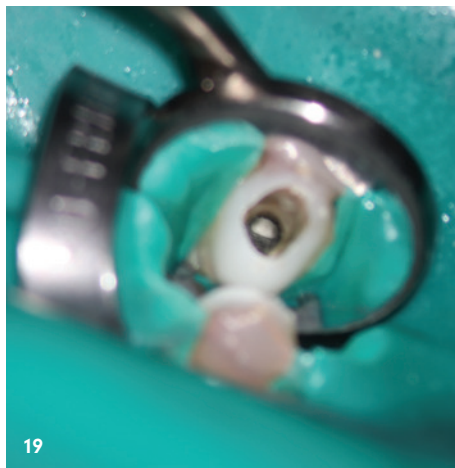
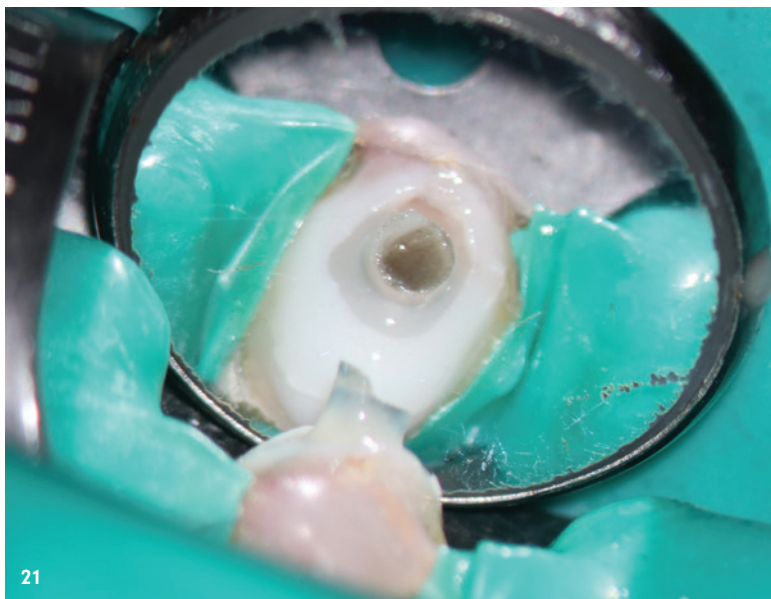
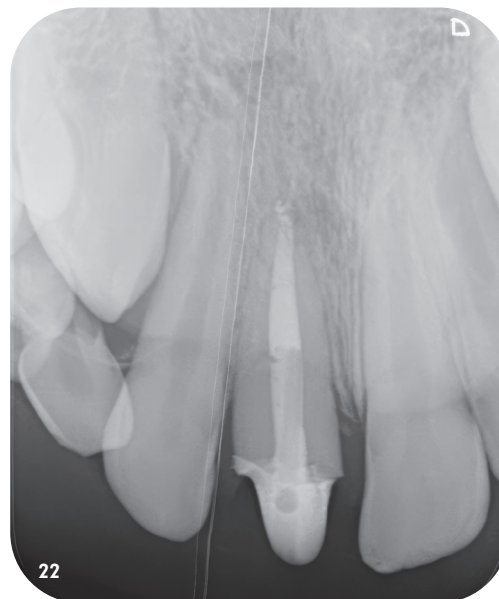
Abb. 18: Messaufnahme während der Wurzelbehandlung. – **Abb. 19–21:** MTA-Plug apikal, Guttapercha im mittleren Wurzel Drittel, Insertion eines Glasfaserstifts zur Stabilisierung der koronalen Kompositrestauration. – **Abb. 22:** Kontrollröntgenbild nach Abschluss der endodontischen Therapie.

Therapie eingeleitet. Nach Oberflächen- und anschließender Infiltrationsanästhesie wurde Kofferdam angelegt und der Zahn unter Zuhilfenahme eines OP-Mikroskops trepaniert. Die koronalen Pulpaanteile wurden rotierend mittels Diamanten und Muncie Discovery Burs (CJM Engineering) der Größen 1 und 2 entfernt. Mit Handinstrumenten der Größen 15 und 20 wurde sofort die endometrische Länge bestimmt. Die definitive Präparation des Kanalsystems wurde mit einem rotierenden NiTi-Instrument (RECIPROC R25, VDW) und Handinstrumenten bis ISO 80 unter permanenter ultraschallaktivierter Desinfektion mit erwärmtem NaOCl (5%; 55 Grad Celsius) durchgeführt. Die Röntgenmessaufnahme bestätigte die vorher bestimmte endometrische Länge (Abb. 18).

grad mit MTA (ProRoot, Dentsply DeTrey) zu verschließen (Abb. 19). Der restliche Kanalanteil wurde mit erwärmter Guttapercha im Sinne einer vertikalen Kompaktion gefüllt (Abb. 20) und zusätzlich ein Glasfaserstift (DT Light Post, VDW) inseriert (Abb. 21). Der koronale Verschluss erfolgte adhäsiv mit Syntac Classic und Tetric EvoFlow beziehungsweise Tetric EvoCeram (jeweils Ivoclar Vivadent), und die Wurzelfüllung wurde röntgenologisch kontrolliert (Abb. 22). Fünf Wochen nach der Wurzelkanalbehandlung wurde die TTS-Schiengung entfernt und der Zahn 11 abschließend noch mit einem einfachen Provisorium aus ProTemp (3M) versorgt. Weitere acht Wochen später konnte der Zahn mittels adhäsiv eingesetzter Vollkeramikkrone klassisch prothetisch versorgt werden (Abb. 23–25). Die Röntgenkontrollaufnahme über sechs Monate nach Therapiebeginn zeigt stabile und physiologische parodontale und endodontische Verhältnisse (Abb. 26).

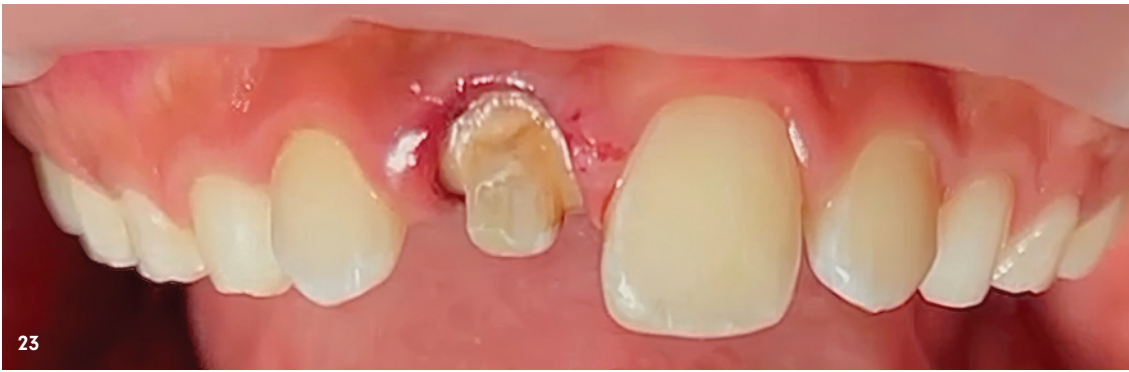
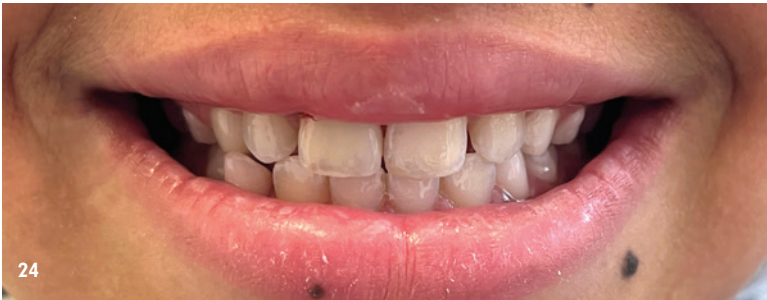
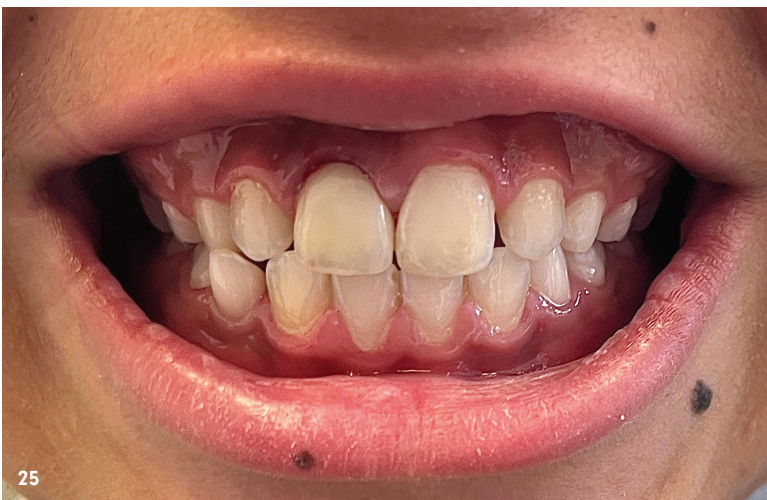
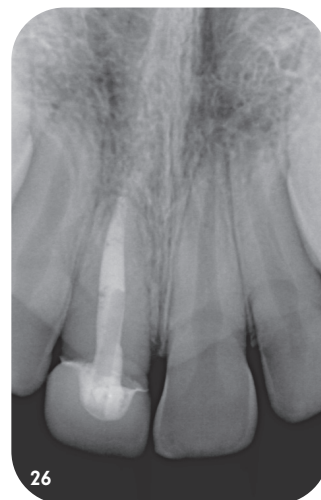
Abb. 23–25: Präparation und prothetische Versorgung des Zahns 11 mit einer adhäsiv eingesetzten vollkeramischen Krone. – **Abb. 26:** Röntgenkontrollaufnahme sechs Monate nach Abschluss der Behandlung.
