# Interdisziplinärer Zahnerhalt im Grenzbereich

Zahnunfälle haben weltweit eine Prävalenz von 25 bis 30 Prozent, wobei die Inzidenz des dentalen Traumas von Patienten im Alter bis etwa 35 Jahre auf bis zu 20 Prozent geschätzt wird.<sup>1-3</sup> Vor allem tiefe subgingivale bzw. subkrestale Frakturverläufe stellen den Behandler vor große Herausforderungen. Der vorliegende Fallbericht schildert den Versuch des Zahnerhalts bei einer Kronen-Wurzel-Fraktur mittels intraalveolärer Transplantation und anschließender endodontischer sowie prothetischer Therapie.

Dr. Stefan Lorenz, Priv.-Doz. Dr. Dr. Stefan Röhling, Priv.-Doz. Dr. Dr. Michael Gahlert

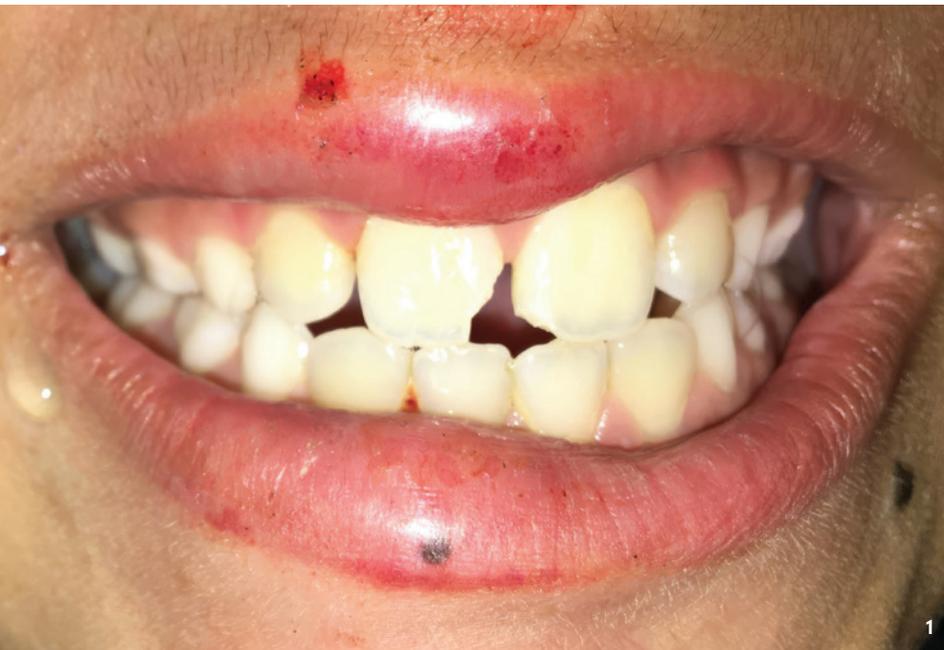
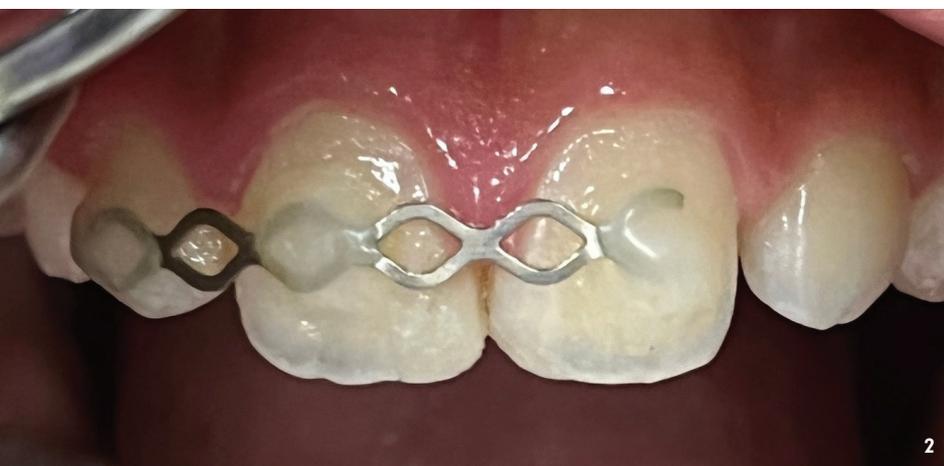
Abb. 1 und 2: Frontalaufnahme am Unfalltag direkt nach Trauma mit anschließenden Kompositrestaurationen an den Zähnen 11 und 21 sowie Schienung mittels TTS (alio loco).

Der zum Zeitpunkt des Behandlungsbeginns zehnjährige Patient erlitt im Urlaub einen Zahnunfall, bei dem die Zähne 11 und 21 betroffen waren (Abb. 1). Als Erstversorgung im Notdienst alio loco wurden die augenscheinlichen Schmelz- bzw. Schmelz-Dentin-Frakturen mittels Komposittechnik restauriert. Ein Röntgenbild wurde nicht angefertigt.

Eine Woche nach dem Trauma fiel den Eltern eine Lockerung der oberen Frontzähne auf. Wiederum alio loco wurde eine TTS-Schiene angebracht von 12-21 (Abb. 2). Die im Rahmen dieser Behandlung angefertigte Röntgenaufnahme (Abb. 3) zeigte bereits deutlich eine tief subkrestal gelegene Kronen-Wurzel-Fraktur des Zahnes 11. Zurück zu Hause stellte sich die Familie bei ihrer Kinderzahnarztpraxis vor und wurde zur weiteren Therapie an unsere Praxis überwiesen.

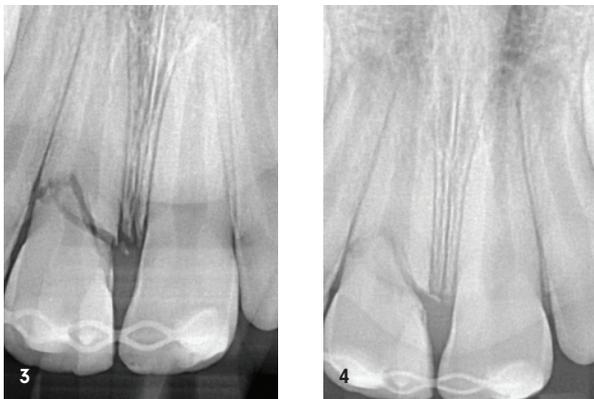
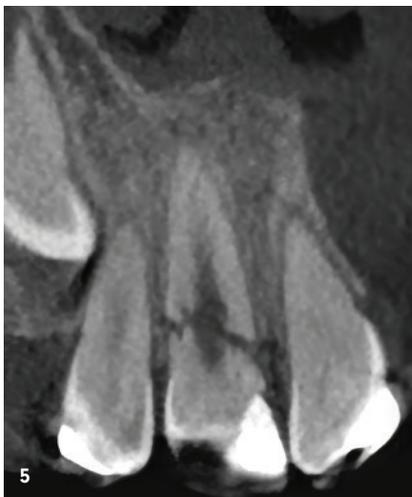
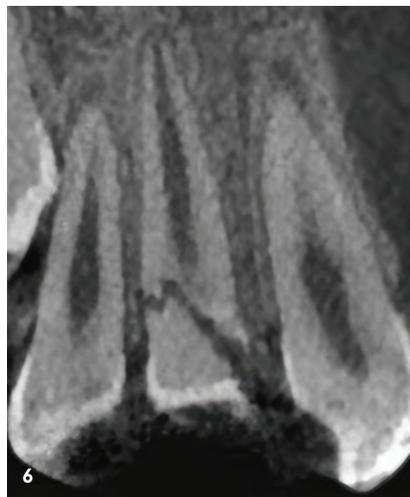
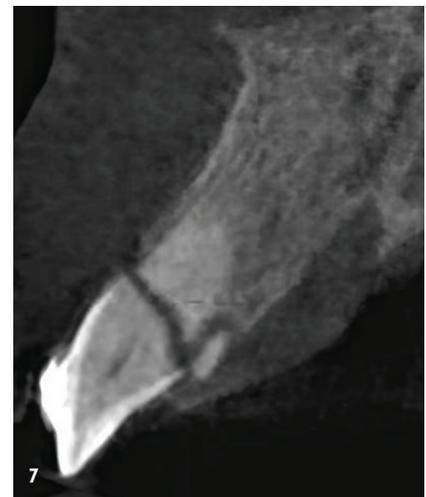
**Abb. 3-7:** Kleinröntgenbilder und DVT-Ausschnitte des Oberkieferfrontzahnbereichs mit deutlich sichtbarem tief subkrestalem Frakturverlauf.

Auf ein zusätzliches Röntgenbild wurde verzichtet, da von der Kinderzahnarztpraxis eine aktuelle Aufnahme angefordert werden konnte (Abb. 4).

In interdisziplinärer Zusammenarbeit mit einer oralchirurgischen Praxis wurde vor Behandlungsbeginn noch eine DVT-Aufnahme der Oberkieferfrontzähne angefertigt (Abb. 5-7). In ITN erfolgte die Entfernung der TTS-Schienung an Zahn 11 sowie des koronalen Fragments (Abb. 8). Im Rahmen der Extraktion (Abb. 9-11) der verbliebenen Zahnwurzel wurde größte Sorgfalt auf eine maximal gewebeschonende Entfernung gelegt, um parodontale Schäden auf der Wurzeloberfläche zu vermeiden. Diese können die spätere parodontale Heilung nach Replantation negativ beeinflussen bzw. im schlimmsten Fall zu externen Wurzelresorptionen führen. Noch vor kompletter Entfernung des Zahns aus der Alveole wurde der koronale Anteil der Pulpa extirpiert. Mittels einer Hedström-Feile ISO 110 wurde die Wurzel zur besseren Handhabung fixiert (Abb. 12) und vorübergehend in einer Dentosafe Nährlösung (MEDICE Arzneimittel Pütter) gelagert (Abb. 13).

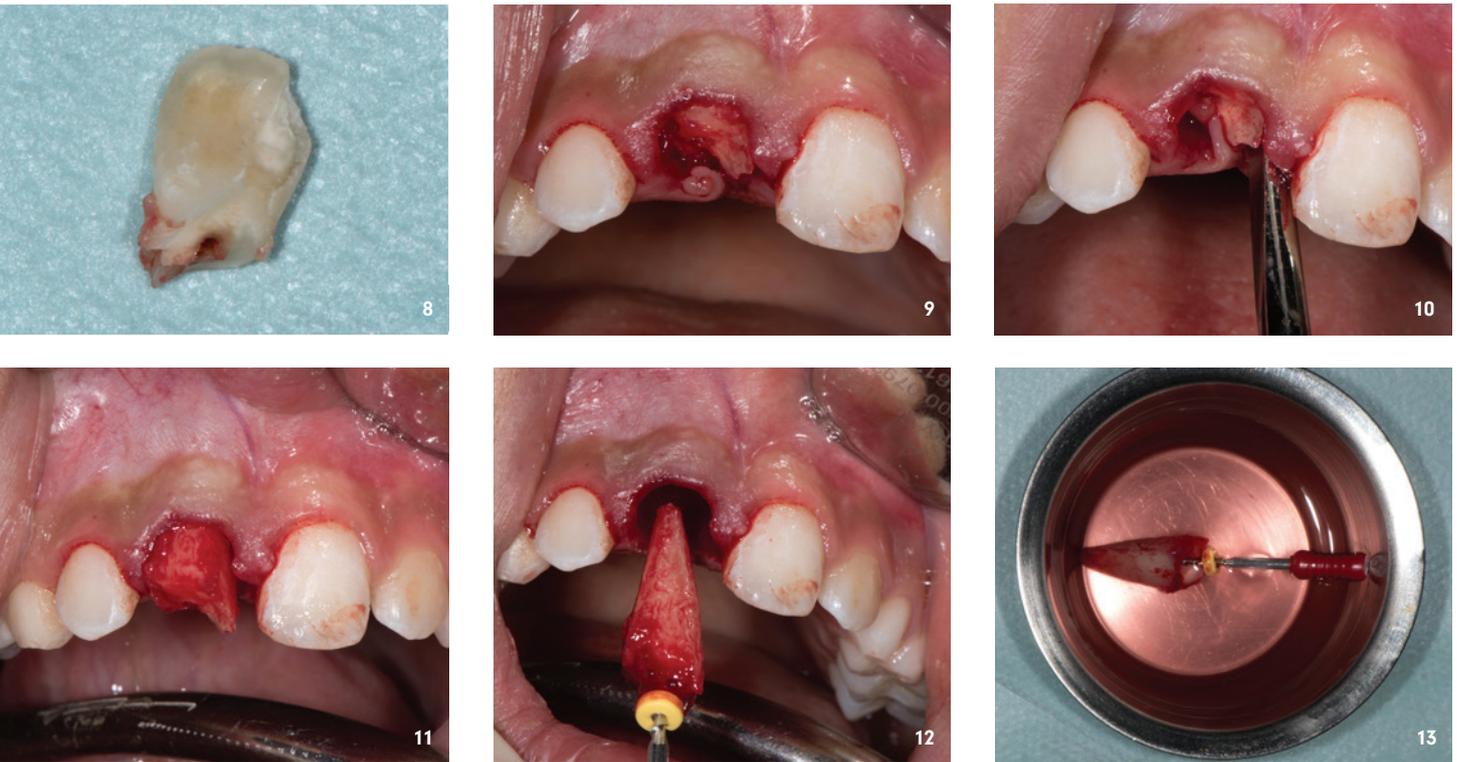
**Abb. 8-17:** Intraoperativer Situs im Rahmen der intraalveolären Transplantation (Entfernung des koronalen Zahnfragments, minimalinvasive Entfernung der Zahnwurzel, Fixierung der Wurzel mittels einer Hedström-Feile ISO 110 und Lagerung in einer Dento-safe-Nährlösung, Anbringen einer neuen TTS-Schienen an den Zähnen 53-22, adhäsiver Kompositaufbau des Defektrands extraoral und anschließende Transplantation des Zahns 11 in der Alveole).

In der Zwischenzeit wurde an den zur Extraktionsalveole benachbarten Zähnen wieder eine TTS-Schienung angebracht (Abb. 14). Der Zahn 11 wurde nach Aufbau der Defektränder mittels Komposit (Abb. 15) und der Applikation von Ledermix in den Kanal adhäsiv verschlossen.

Bei der Fixierung des Zahns 11 an der TTS-Schienung (Abb. 16 und 17) wurde darauf geachtet, dass der gesamte Frakturspalt supragingival zum Liegen kam. Dafür wurde der Zahn 180 Grad um die Vertikalachse rotiert. Dies ermöglichte eine deutlich geringere Supraposition aufgrund des Niveauunterschieds im Gingivaverlauf von bukkal nach palatinal. Als Schienungsdauer wurden sechs Wochen festgelegt, um eine ausreichende Stabilität nach Abnahme der Schienung zu gewährleisten. Eine Woche nach chirurgischer Intervention wurde die endodontische Therapie des Zahns 11 als Single-Visit-

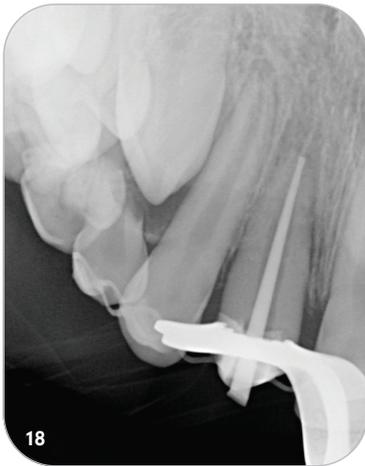
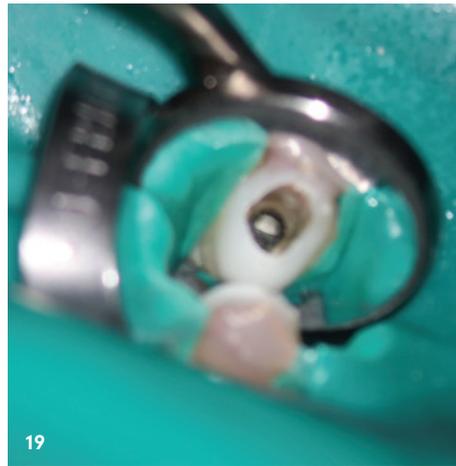
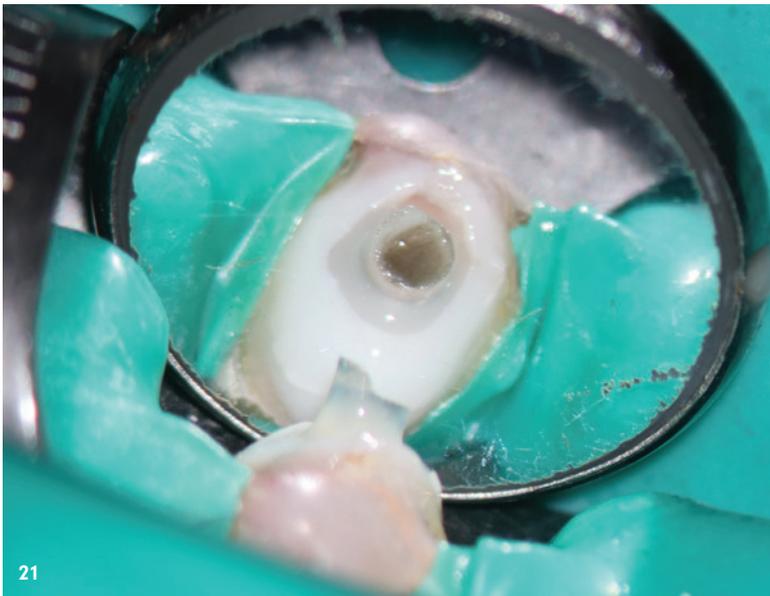
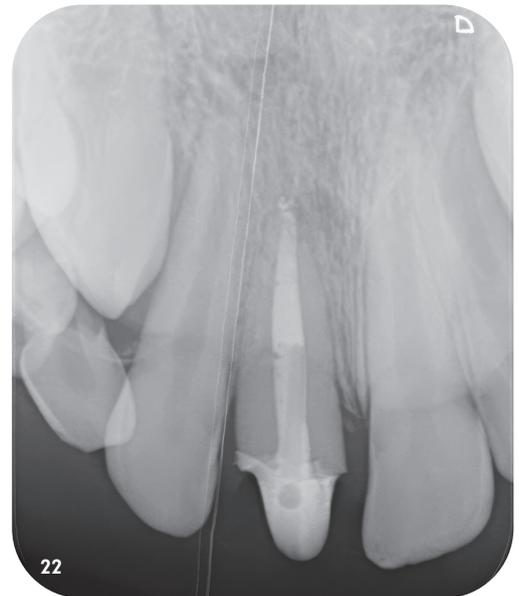
**Abb. 18:** Messaufnahme während der Wurzelbehandlung. – **Abb. 19–21:** MTA-Plug apikal, Guttapercha im mittleren Wurzel Drittel, Insertion eines Glasfaserstifts zur Stabilisierung der koronalen Kompositrestauration. – **Abb. 22:** Kontrollröntgenbild nach Abschluss der endodontischen Therapie.

Therapie eingeleitet. Nach Oberflächen- und anschließender Infiltrationsanästhesie wurde Kofferdam angelegt und der Zahn unter Zuhilfenahme eines OP-Mikroskops trepaniert. Die koronalen Pulpaanteile wurden rotierend mittels Diamanten und Muncce Discovery Burs (CJM Engineering) der Größen 1 und 2 entfernt. Mit Handinstrumenten der Größen 15 und 20 wurde sofort die endometrische Länge bestimmt. Die definitive Präparation des Kanalsystems wurde mit einem rotierenden NiTi-Instrument (RECIPROC R25, VDW) und Handinstrumenten bis ISO 80 unter permanenter ultraschallaktivierter Desinfektion mit erwärmtem NaOCl (5%; 55 Grad Celsius) durchgeführt. Die Röntgenmessaufnahme bestätigte die vorher bestimmte endometrische Länge (Abb. 18).

grad mit MTA (ProRoot, Dentsply DeTrey) zu verschließen (Abb. 19). Der restliche Kanalanteil wurde mit erwärmter Guttapercha im Sinne einer vertikalen Kompaktion gefüllt (Abb. 20) und zusätzlich ein Glasfaserstift (DT Light Post, VDW) inseriert (Abb. 21). Der koronale Verschluss erfolgte adhäsiv mit Syntac Classic und Tetric EvoFlow beziehungsweise Tetric EvoCeram (jeweils Ivoclar Vivadent), und die Wurzelfüllung wurde röntgenologisch kontrolliert (Abb. 22). Fünf Wochen nach der Wurzelkanalbehandlung wurde die TTS-Schiengung entfernt und der Zahn 11 abschließend noch mit einem einfachen Provisorium aus ProTemp (3M) versorgt. Weitere acht Wochen später konnte der Zahn mittels adhäsiv eingesetzter Vollkeramikkrone klassisch prothetisch versorgt werden (Abb. 23–25). Die Röntgenkontrollaufnahme über sechs Monate nach Therapiebeginn zeigt stabile und physiologische parodontale und endodontische Verhältnisse (Abb. 26).

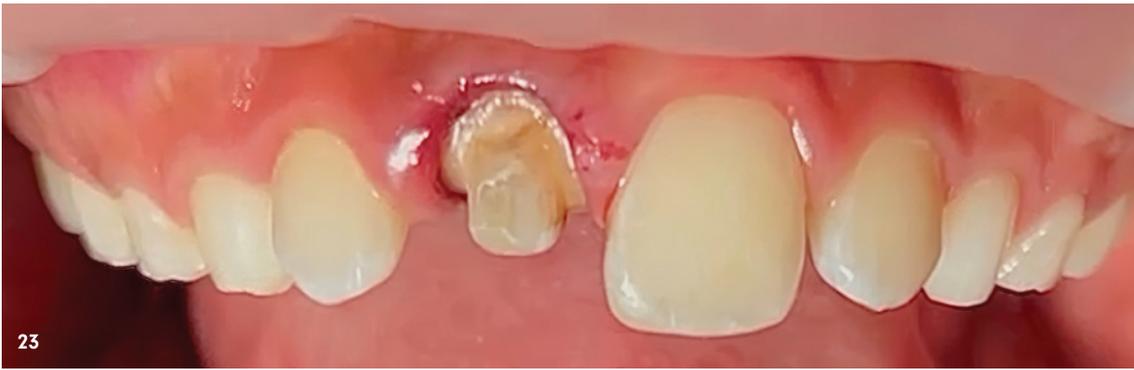
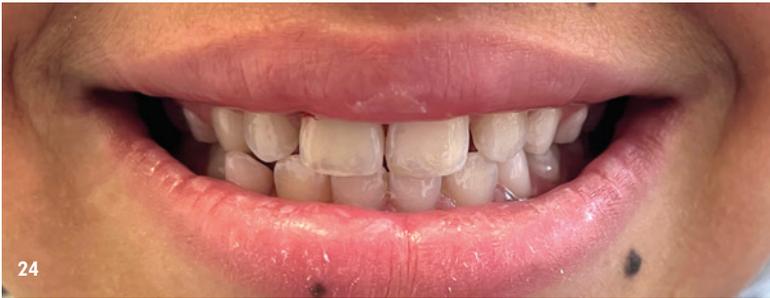
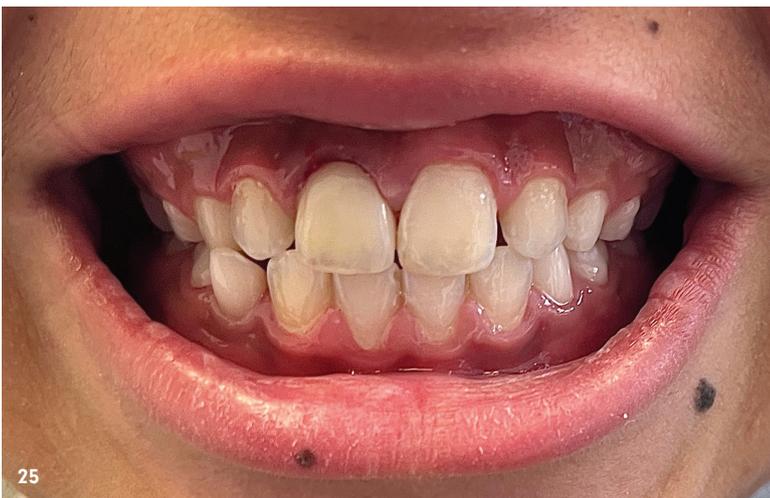
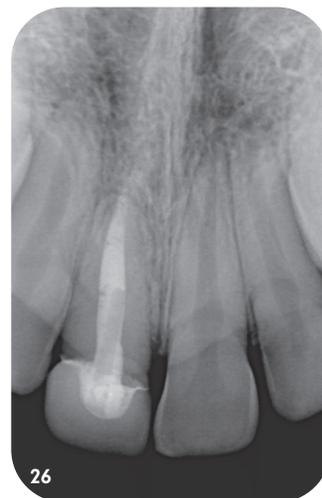
**Abb. 23–25:** Präparation und prothetische Versorgung des Zahns 11 mit einer adhäsiv eingesetzten vollkeramischen Krone. – **Abb. 26:** Röntgenkontrollaufnahme sechs Monate nach Abschluss der Behandlung.
