Interdisziplinärer Zahnerhalt im Grenzbereich

Zahnunfälle haben weltweit eine Prävalenz von 25 bis 30 Prozent, wobei die Inzidenz des dentalen Traumas von Patienten im Alter bis etwa 35 Jahre auf bis zu 20 Prozent geschätzt wird.¹⁻³ Vor allem tiefe subgingivale bzw. subkrestale Frakturverläufe stellen den Behandler vor große Herausforderungen. Der vorliegende Fallbericht schildert den Versuch des Zahnerhalts bei einer Kronen-Wurzel-Fraktur mittels intraalveolärer Transplantation und anschließender endodontischer sowie prothetischer Therapie.

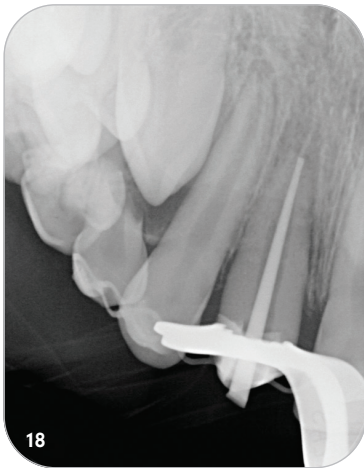
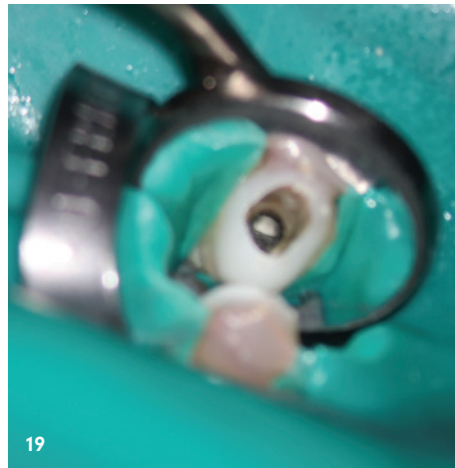
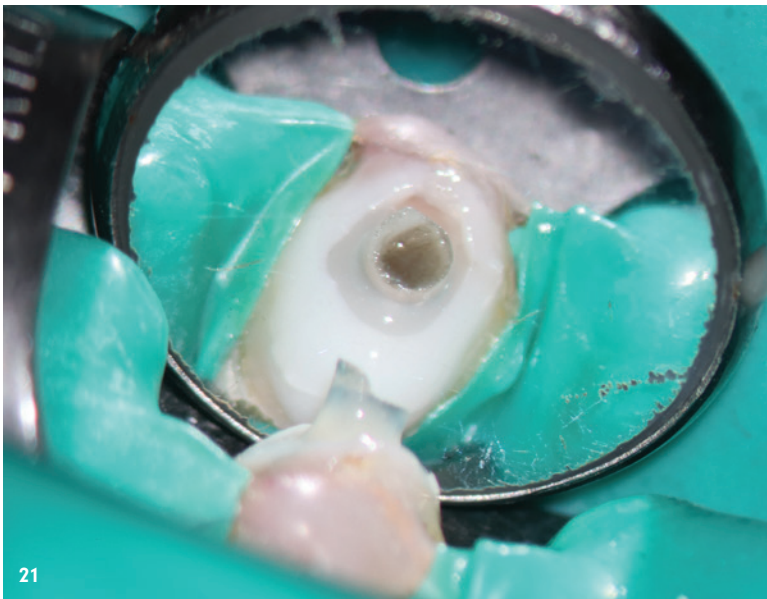
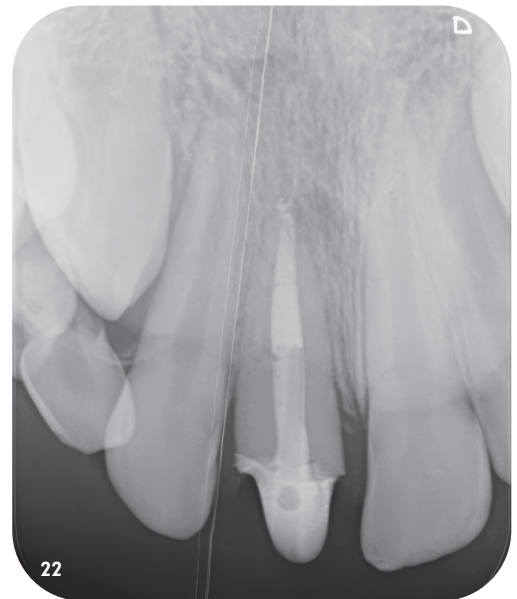
Abb. 18: Messaufnahme während der Wurzelbehandlung. – **Abb. 19–21:** MTA-Plug apikal, Guttapercha im mittleren Wurzeltrittel, Insertion eines Glasfaserstifts zur Stabilisierung der koronalen Kompositrestauration. – **Abb. 22:** Kontrollröntgenbild nach Abschluss der endodontischen Therapie.

Therapie eingeleitet. Nach Oberflächen- und anschließender Infiltrationsanästhesie wurde Kofferdam angelegt und der Zahn unter Zuhilfenahme eines OP-Mikroskops trepaniert. Die koronalen Pulpaanteile wurden rotierend mittels Diamanten und Muncce Discovery Burs (CJM Engineering) der Größen 1 und 2 entfernt. Mit Handinstrumenten der Größen 15 und 20 wurde sofort die endometrische Länge bestimmt. Die definitive Präparation des Kanalsystems wurde mit einem rotierenden NiTi-Instrument (RECIPROC R25, VDW) und Handinstrumenten bis ISO 80 unter permanenter ultraschallaktivierter Desinfektion mit erwärmtem NaOCl (5%; 55 Grad Celsius) durchgeführt. Die Röntgenmessaufnahme bestätigte die vorher bestimmte endometrische Länge (Abb. 18).

grad mit MTA (ProRoot, Dentsply DeTrey) zu verschließen (Abb. 19). Der restliche Kanalanteil wurde mit erwärmter Guttapercha im Sinne einer vertikalen Kompaktion gefüllt (Abb. 20) und zusätzlich ein Glasfaserstift (DT Light Post, VDW) inseriert (Abb. 21). Der koronale Verschluss erfolgte adhäsiv mit Syntac Classic und Tetric EvoFlow beziehungsweise Tetric EvoCeram (jeweils Ivoclar Vivadent), und die Wurzelfüllung wurde röntgenologisch kontrolliert (Abb. 22). Fünf Wochen nach der Wurzelkanalbehandlung wurde die TTS-Schiengung entfernt und der Zahn 11 abschließend noch mit einem einfachen Provisorium aus ProTemp (3M) versorgt. Weitere acht Wochen später konnte der Zahn mittels adhäsiv eingesetzter Vollkeramikkrone klassisch prothetisch versorgt werden (Abb. 23–25). Die Röntgenkontrollaufnahme über sechs Monate nach Therapiebeginn zeigt stabile und physiologische parodontale und endodontische Verhältnisse (Abb. 26).
