Behandlung eines Dens invaginatus

Dr. Steffi Drebenstedt/Göttingen

Fallbericht

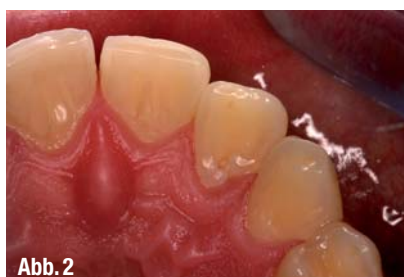
▲ Abb. 1: Der Dens invaginatus kann nach einer Klassifikation von Oehlers⁵ in Typ I, Typ II und Typ III eingeteilt werden. ▲ Abb. 2: Ausgangssituation.

Die klinische Befunderhebung zeigte eine Einziehung der klinischen Krone des Zahnes 12 (Abb. 2). Die Sondierungstiefen waren physiologisch und lagen zwischen 1 und 2 mm. Der Sensibilitätstest an den Zähnen 11 und 13 fiel positiv, an Zahn 12 negativ aus. Ein erhöhter Lockerungsgrad lag nicht vor. Der Zahn wies klinisch und röntgenologisch keine Karies auf.

Schon an der Form der klinischen Krone konnte die Einziehung palatinal erkannt werden. Das Röntgenbild zeigte ebenfalls eine Aufhellung mit schmelzähnlicher Transluzenz im Kronenbereich und koronalen Wurzelbereich, was auf eine Invagination hindeutet (Abb. 2). Zusätzlich führten der negative Sensibilitätstest, die Abszessbildung und die ausgedehnte Parodontitis apicalis zur Diagnose Dens invaginatus mit Pulpanekrose und ausge-
