Veneer-Implantat: Müssen Implantate immer mit Kronen versorgt werden?

Frontzahn-Behandlungen stellen jeden Behandler vor einige Herausforderungen. Oft handelt es sich um eine rein ästhetische Korrektur. In diesem Fall jedoch, der rein vom praktischen Ablauf beschrieben werden soll, wurde eine Kombination aus Chirurgie, Ästhetik, Kieferorthopädie und Digitaler Zahnmedizin gefordert.

Dr. Shayan Assadi

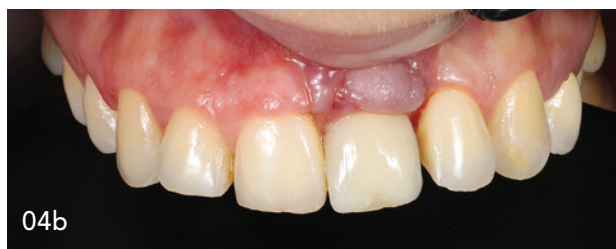
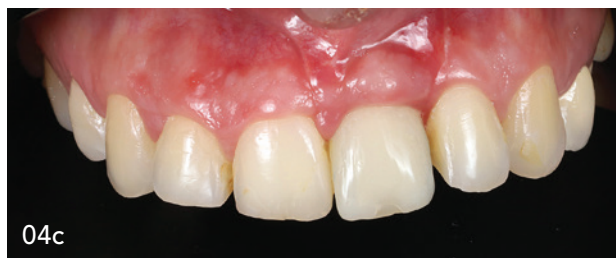
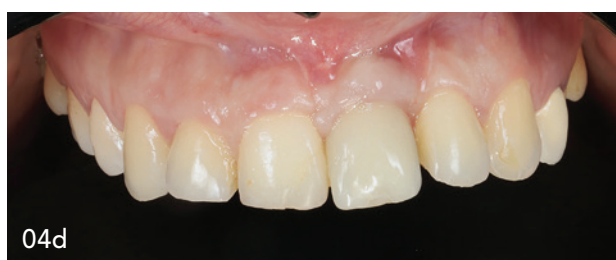
04a – 04d
Heilungs-
verlauf.

05c
Vier Wochen
nach
Eingliederung
des LZP.

04b
Eine Woche
nach
Eingliederung
des LZP.

04d
Sechs
Wochen nach
Eingliederung
des LZP.

Leider finden wir Zahnärzte manchmal nicht die beste Situation vor, wenn wir mit der Prothetik beginnen wollen. In einigen dieser Fälle sollte man dem Körper mehr Zeit zur Regeneration geben. Ich finde es immer wieder erstaunlich, wie gut Traumata im oralen Bereich verheilen und sich an ihre Umgebung anpassen (Abb. 4).

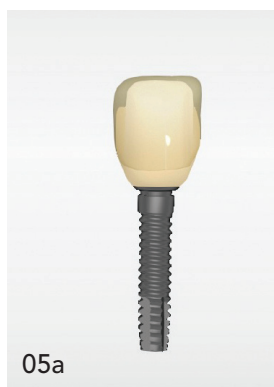
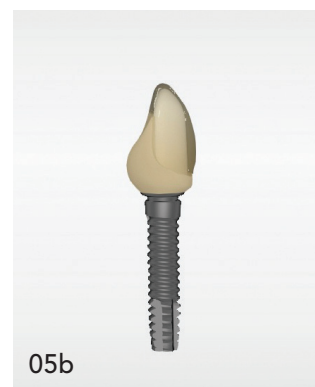
05a + 05b
Digitale
Planung des
Veneer-
Abutments.

05a
Digitale
Planung im
CEREC
Programm.

Um dieses Problem zu lösen und insgesamt dem Halt des Retainers etwas mehr Stabilität zu geben, entschied ich mich dafür, in der Gestaltung des Abutments von der herkömmlichen Art abzuweichen. Ich entschied mich dafür, das Implantat-Abutment digital im CEREC Programm wie für ein Veneer zu designen. Beim Abutment entschied ich mich für das Material ENAMIC (VITA).

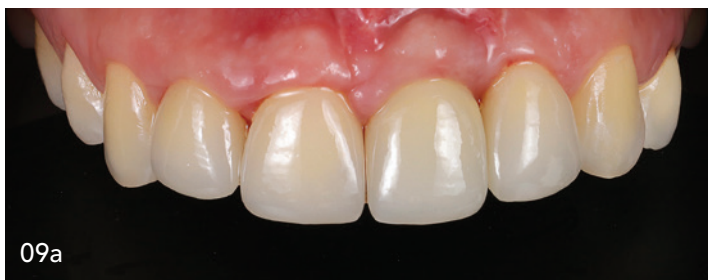
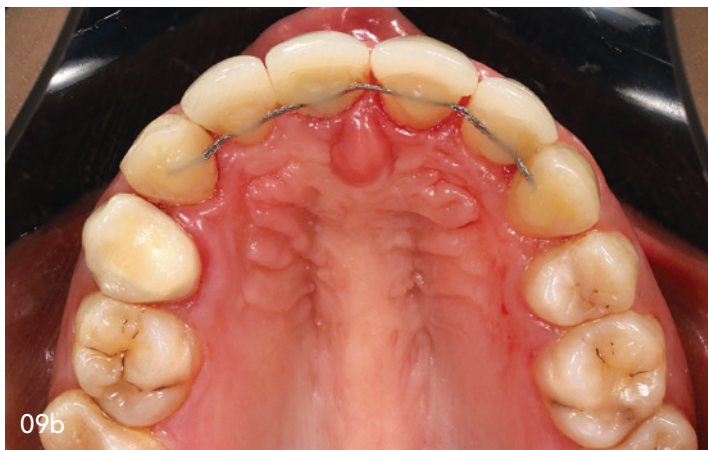
09a + 09b
Klinische
Situation nach
vier Wochen.

Bei der Nachkontrolle, vier Wochen nach Eingliederung, stellte sich eine stabile klinische Situation dar. Die Mundhygiene war sehr gut. Bezüglich der roten Ästhetik zeigten sich stabile und gesunde Verhältnisse. Das chirurgische Trauma, welches nach der Freilegung entstanden war, war vollständig verheilt. Auch in der weißen Ästhetik harmonierten die neuen Restaurationen sehr gut mit den anderen Zähnen (Abb. 9).
