Veneer-Implantat: Müssen Implantate immer mit Kronen versorgt werden?

Dr. Shayan Assadi

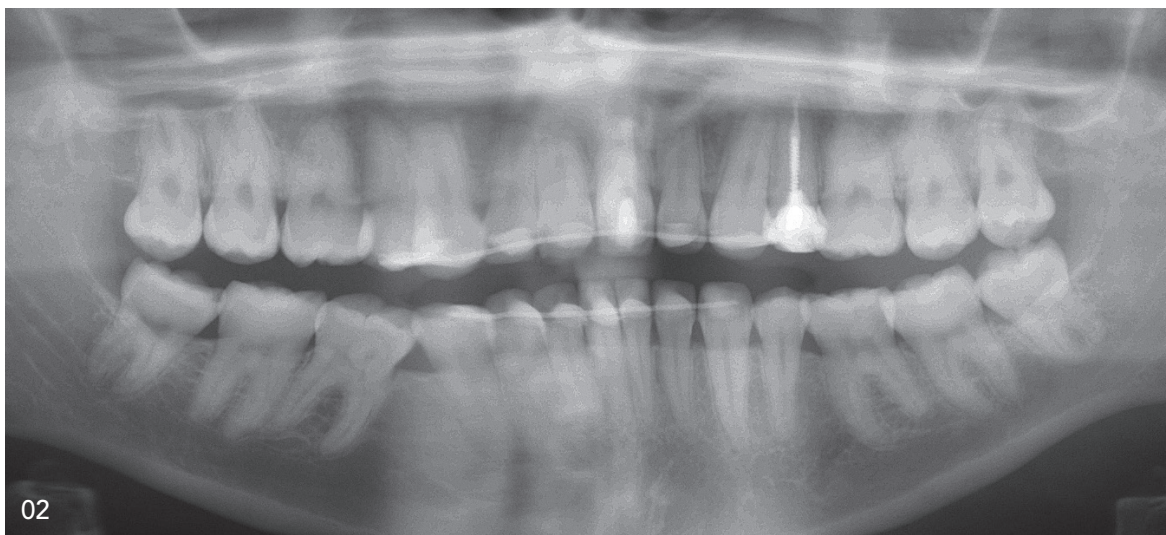
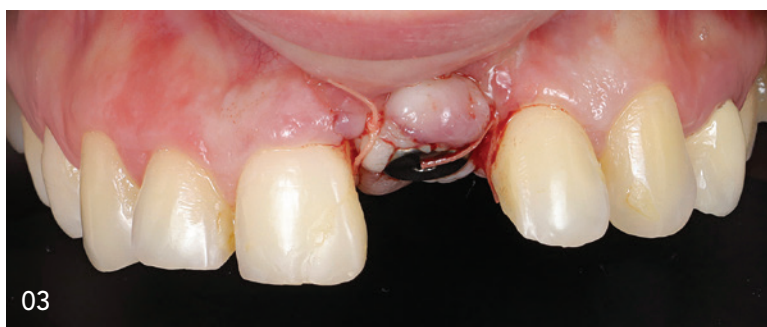
- 01
11, 21 initial.
- 02
OPG initial.
- 03
Freilegung.

Da bei der Extraktion und Sofortimplantation keine ausreichende Primärstabilität vorhanden war, entschieden wir uns dazu, das Implantat nicht sofort zu versorgen. Es wurde nach gängigem Protokoll ein Implantat der Firma Camlog (CONELOG, Durchmesser 3,8mm/Länge 11 mm) eingesetzt. Während der Einheilzeit trug die Patientin eine herausnehmbare Interimsprothese. Aufgrund des Retainers von 13-23 war die Eingliederung einer Marylandbrücke oder Ähnlichem nicht möglich. Nach einer Einheilzeit von vier Monaten fand die Freilegung des Implantates statt. Am Termin der Freilegung wurde das Implantat mit der Omnicam (Dentsply Sirona) gescannt. Es wurde zwei Tage nach der Freilegung eine einteilige provisorische Implantatkrone als Langzeitprovisorium eingegliedert. Warum Langzeitprovisorium? Man sieht auf Abbildung 3, dass die Gingiva durch die mehrmalige chirurgische Intervention ziemlich gelitten hat.

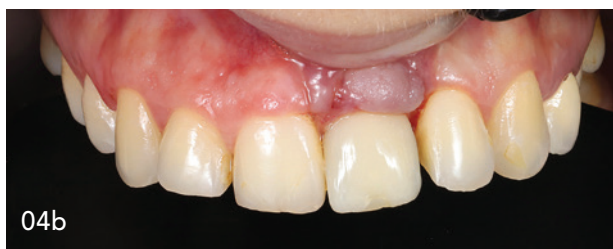
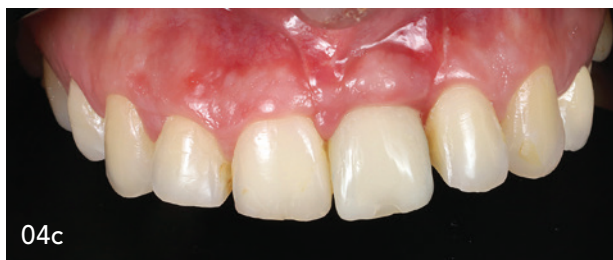
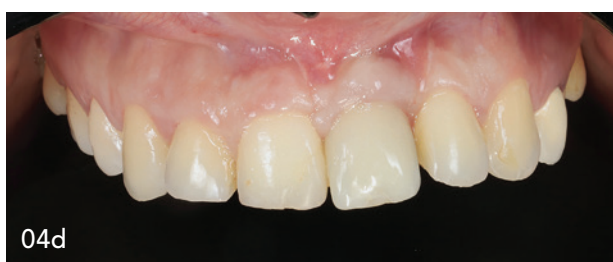
04a – 04d
Heilungs-
verlauf.

04b
Eine Woche
nach
Eingliederung
des L.Z.P.

04c
Sechs
Wochen nach
Eingliederung
des L.Z.P.

Leider finden wir Zahnärzte manchmal nicht die beste Situation vor, wenn wir mit der Prothetik beginnen wollen. In einigen dieser Fälle sollte man dem Körper mehr Zeit zur Regeneration geben. Ich finde es immer wieder erstaunlich, wie gut Traumata im oralen Bereich verheilen und sich an ihre Umgebung anpassen (Abb. 4).

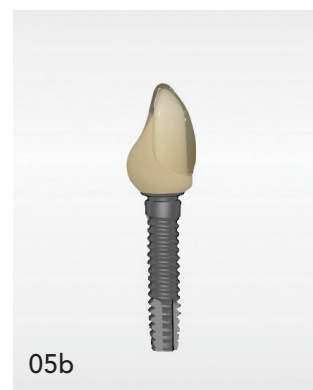
05b
05a + 05b
Digitale
Planung des
Veneer-
Abutments.

Um dieses Problem zu lösen und insgesamt dem Halt des Retainers etwas mehr Stabilität zu geben, entschied ich mich dafür, in der Gestaltung des Abutments von der herkömmlichen Art abzuweichen. Ich entschied mich dafür, das Implantat-Abutment digital im CEREC Programm wie für ein Veneer zu designen. Beim Abutment entschied ich mich für das Material ENAMIC (VITA).

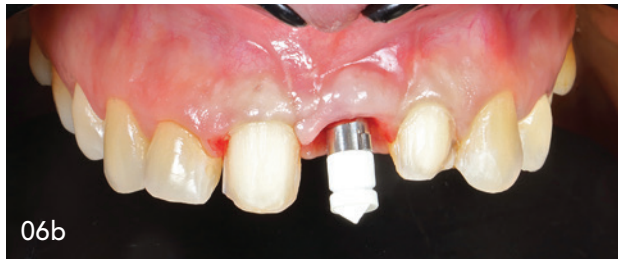
06a + 06b
Präparation und
Scan 11, 21, 22.

Die Zähne 12, 11, 22 wurden nach gängigem Protokoll für Veneers präpariert. Hiernach wurde mit der Omnicam erneut gescannt, um die Restaurationen digital zu planen (Abb. 6 und 7).

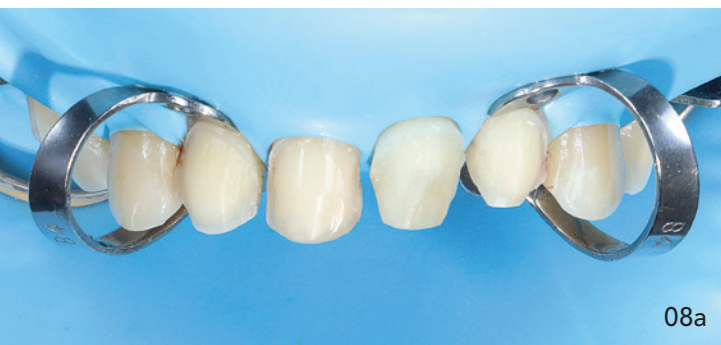
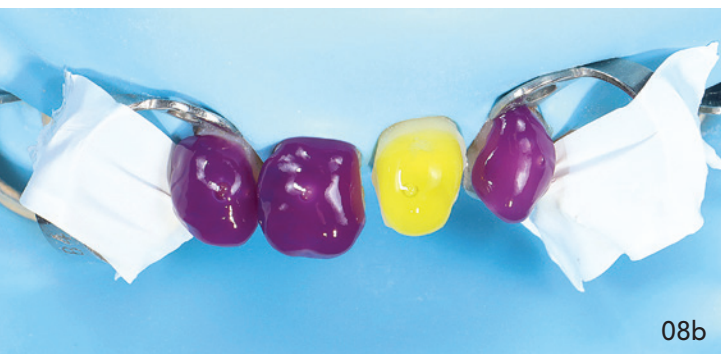
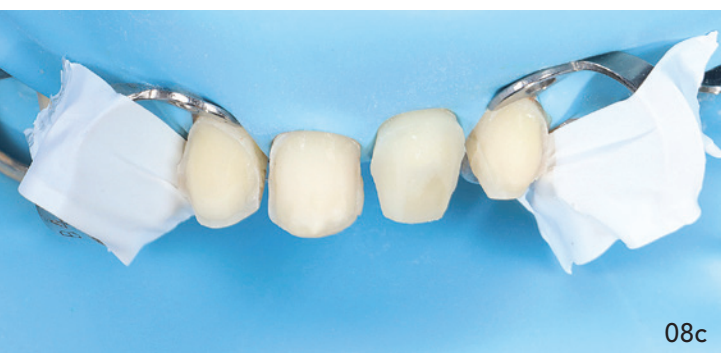
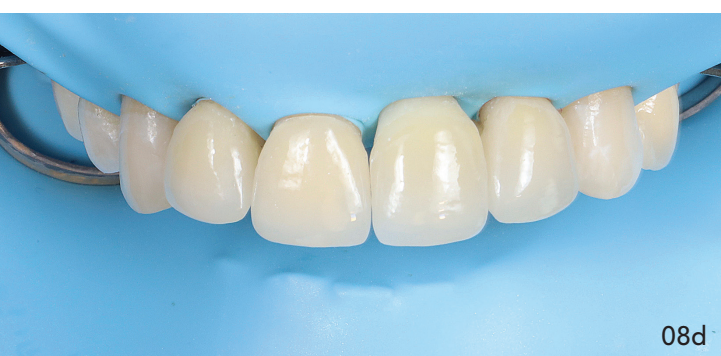
08a – 08d
Eingliederung
unter Kofferdam.

12, 11, 22 wurden mit Ultra-Etch (35 % Phosphorsäure; Ultradent) und das Abutment 21 mit 9,5%iger gepufferter Flußsäure (Ultradent) angeätzt. Das Abutment wurde mit Monobond (Ivoclar) silanisiert. Hiernach wurden die vier Veneers mit A2 Tetric EvoFlow (Ivoclar) adhäsiv eingegliedert. Nach Entfernung des Kofferdams wurde ein Retainer von 13-23 palatinal adhäsiv befestigt.
