Veneer-Implantat: Müssen Implantate immer mit Kronen versorgt werden?

Frontzahn-Behandlungen stellen jeden Behandler vor einige Herausforderungen. Oft handelt es sich um eine rein ästhetische Korrektur. In diesem Fall jedoch, der rein vom praktischen Ablauf beschrieben werden soll, wurde eine Kombination aus Chirurgie, Ästhetik, Kieferorthopädie und Digitaler Zahnmedizin gefordert.

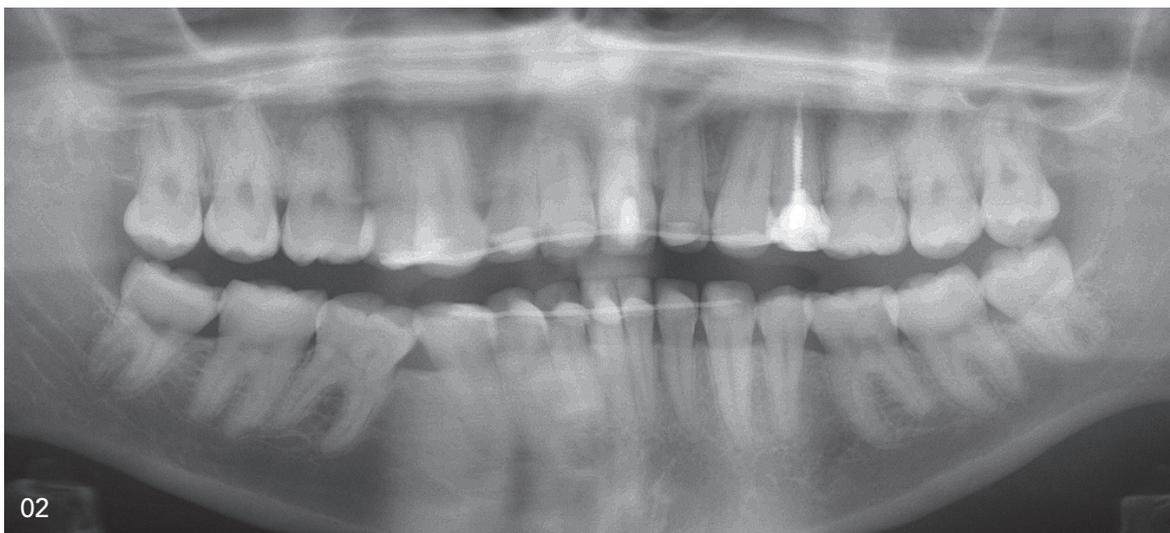
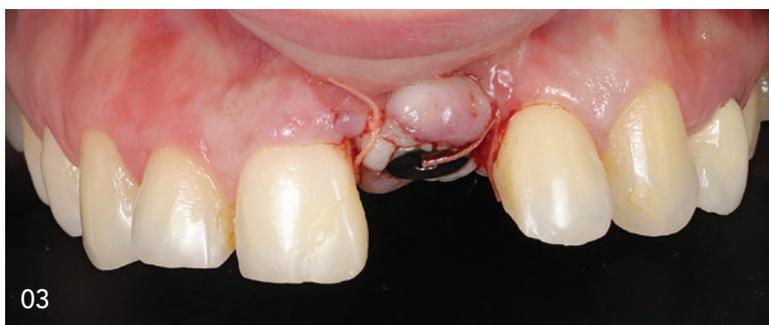
- 01
11, 21 initial.
- 02
OPG initial.
- 03
Freilegung.

Da bei der Extraktion und Sofortimplantation keine ausreichende Primärstabilität vorhanden war, entschieden wir uns dazu, das Implantat nicht sofort zu versorgen. Es wurde nach gängigem Protokoll ein Implantat der Firma Camlog (CONELOG, Durchmesser 3,8mm/Länge 11 mm) eingesetzt. Während der Einheilzeit trug die Patientin eine herausnehmbare Interimsprothese. Aufgrund des Retainers von 13-23 war die Eingliederung einer Marylandbrücke oder Ähnlichem nicht möglich. Nach einer Einheilzeit von vier Monaten fand die Freilegung des Implantates statt. Am Termin der Freilegung wurde das Implantat mit der Omnicam (Dentsply Sirona) gescannt. Es wurde zwei Tage nach der Freilegung eine einteilige provisorische Implantatkrone als Langzeitprovisorium eingegliedert. Warum Langzeitprovisorium? Man sieht auf Abbildung 3, dass die Gingiva durch die mehrmalige chirurgische Intervention ziemlich gelitten hat.

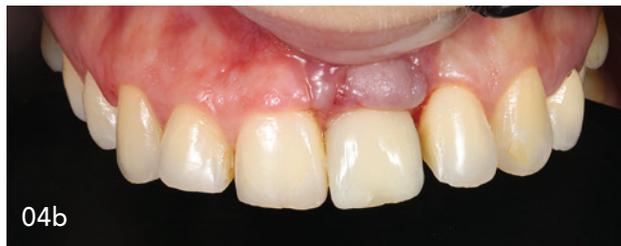
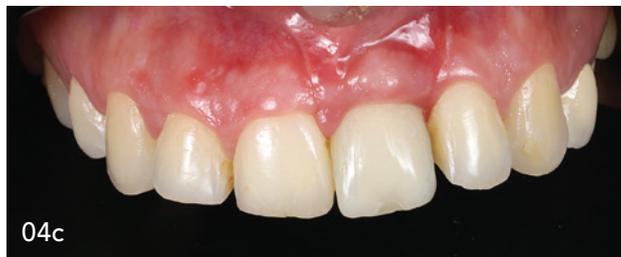
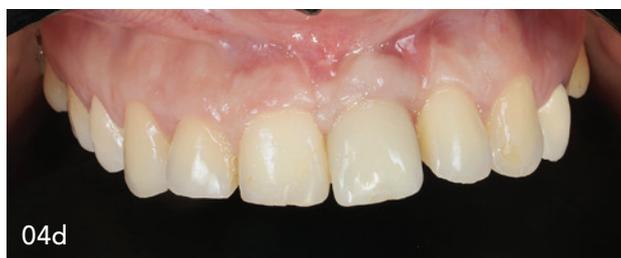
04a – 04d
Heilungs-
verlauf.

04b
Eine Woche
nach
Eingliederung
des L.Z.P.

04c
Sechs
Wochen nach
Eingliederung
des L.Z.P.

Leider finden wir Zahnärzte manchmal nicht die beste Situation vor, wenn wir mit der Prothetik beginnen wollen. In einigen dieser Fälle sollte man dem Körper mehr Zeit zur Regeneration geben. Ich finde es immer wieder erstaunlich, wie gut Traumata im oralen Bereich verheilen und sich an ihre Umgebung anpassen (Abb. 4).

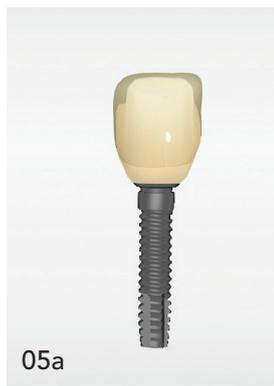
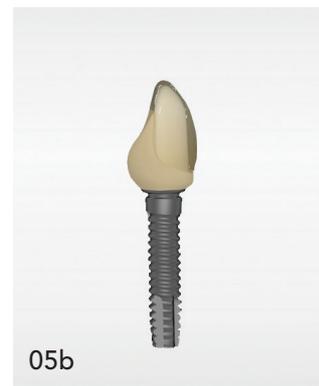
05a
Digitale
Planung im
CEREC
Programm.

05b
05a + 05b
Digitale
Planung des
Veneer-
Abutments.

Um dieses Problem zu lösen und insgesamt dem Halt des Retainers etwas mehr Stabilität zu geben, entschied ich mich dafür, in der Gestaltung des Abutments von der herkömmlichen Art abzuweichen. Ich entschied mich dafür, das Implantat-Abutment digital im CEREC Programm wie für ein Veneer zu designen. Beim Abutment entschied ich mich für das Material ENAMIC (VITA).

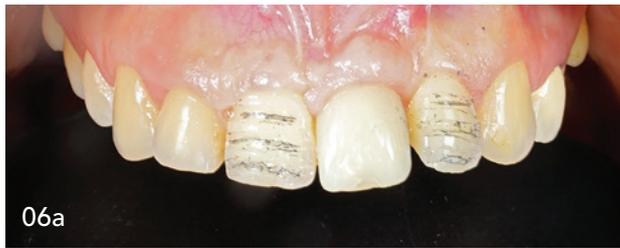
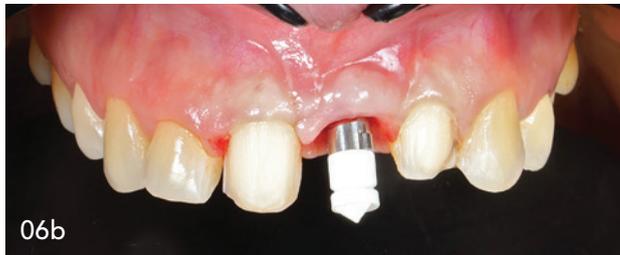
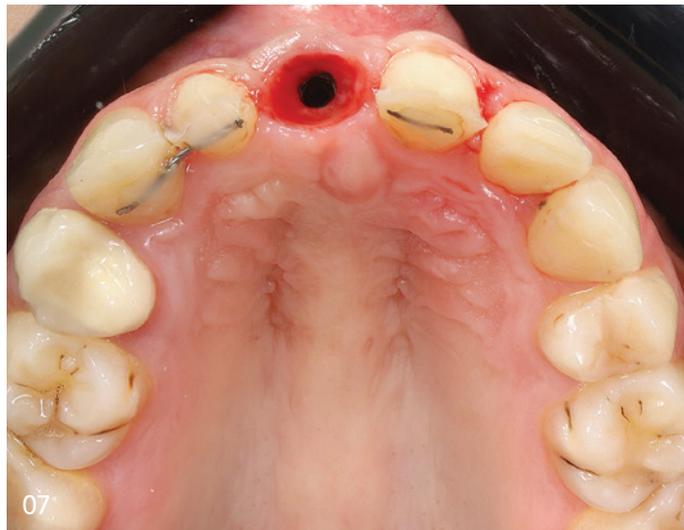
06a + 06b
Präparation und
Scan 11, 21, 22.

07
Präparation
von okklusal.

Die Zähne 12, 11, 22 wurden nach gängigem Protokoll für Veneers präpariert. Hiernach wurde mit der Omnicam erneut gescannt, um die Restaurationen digital zu planen (Abb. 6 und 7).

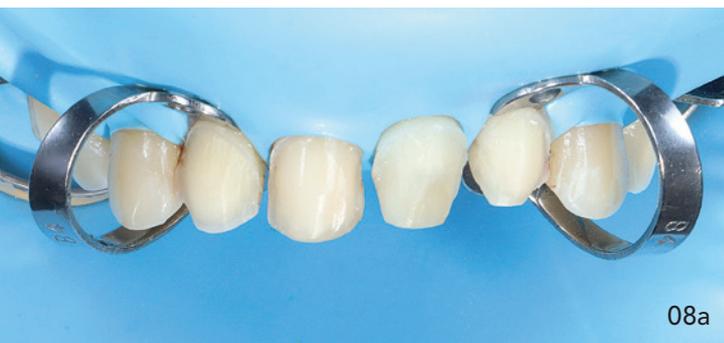
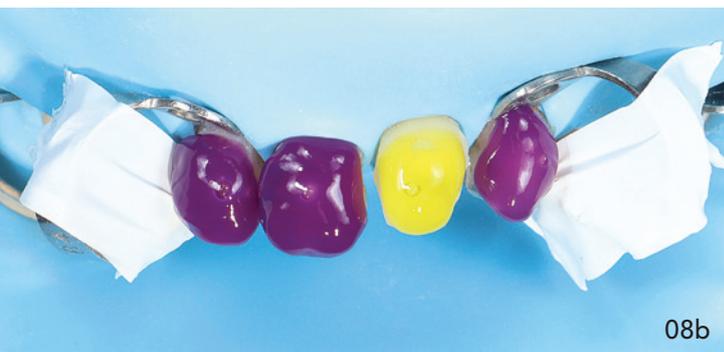
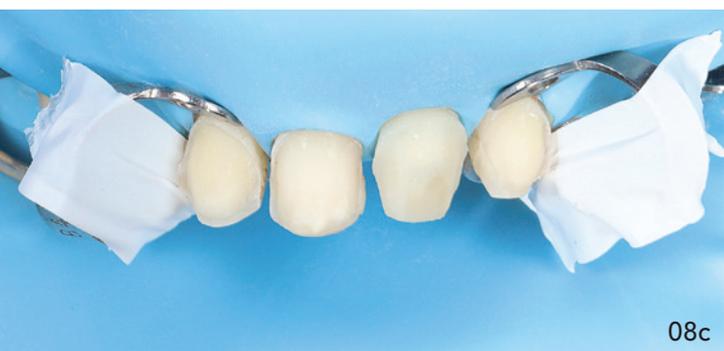
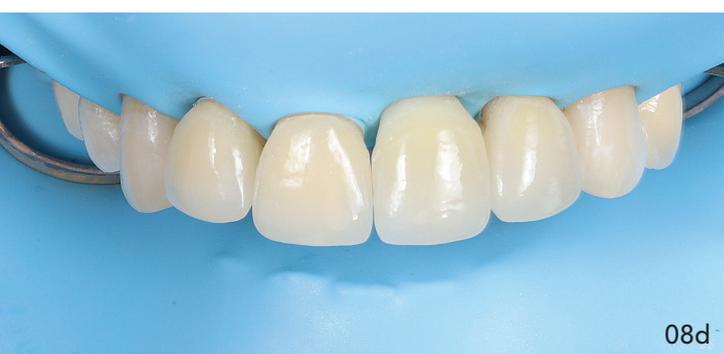
08a – 08d
Eingliederung
unter Kofferdam.

12, 11, 22 wurden mit Ultra-Etch (35 % Phosphorsäure; Ultradent) und das Abutment 21 mit 9,5%iger gepufferter Flußsäure (Ultradent) angeätzt. Das Abutment wurde mit Monobond (Ivoclar) silanisiert. Hiernach wurden die vier Veneers mit A2 Tetric EvoFlow (Ivoclar) adhäsiv eingegliedert. Nach Entfernung des Kofferdams wurde ein Retainer von 13-23 palatinal adhäsiv befestigt.

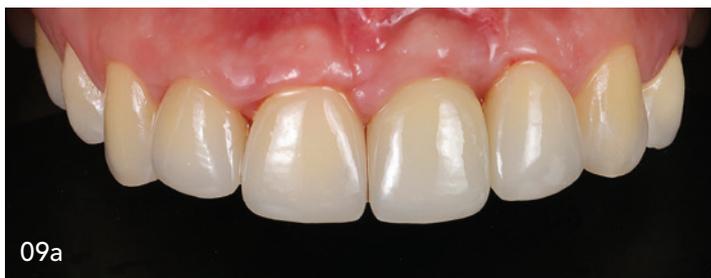
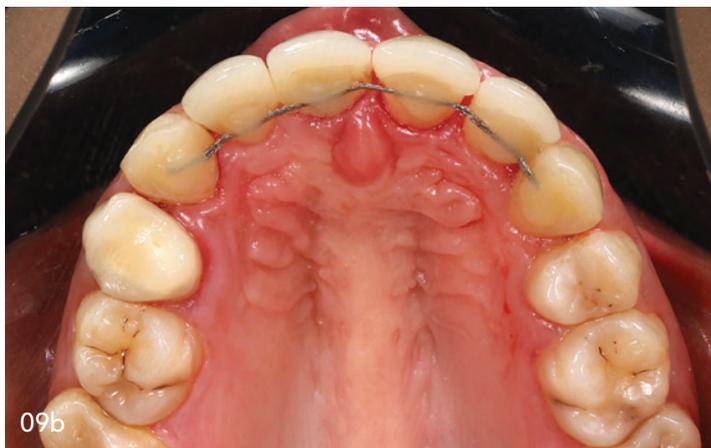
09a + 09b
Klinische
Situation nach
vier Wochen.

Bei der Nachkontrolle, vier Wochen nach Eingliederung, stellte sich eine stabile klinische Situation dar. Die Mundhygiene war sehr gut. Bezüglich der roten Ästhetik zeigten sich stabile und gesunde Verhältnisse. Das chirurgische Trauma, welches nach der Freilegung entstanden war, war vollständig verheilt. Auch in der weißen Ästhetik harmonierten die neuen Restaurationen sehr gut mit den anderen Zähnen (Abb. 9).
