Veneer-Implantat: Müssen Implantate immer mit Kronen versorgt werden?

Frontzahn-Behandlungen stellen jeden Behandler vor einige Herausforderungen. Oft handelt es sich um eine rein ästhetische Korrektur. In diesem Fall jedoch, der rein vom praktischen Ablauf beschrieben werden soll, wurde eine Kombination aus Chirurgie, Ästhetik, Kieferorthopädie und Digitaler Zahnmedizin gefordert.

Dr. Shayan Assadi

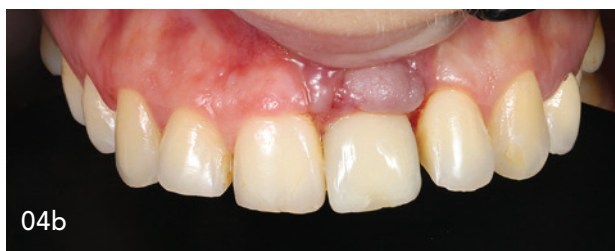
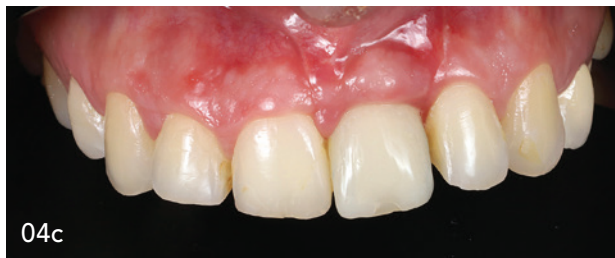
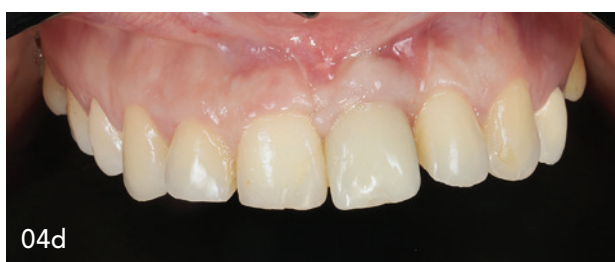
04a – 04d
Heilungs-
verlauf.

04a
Digitale
Planung im
CEREC
Programm.

04c
Vier Wochen
nach
Eingliederung
des LZP.

04b
Eine Woche
nach
Eingliederung
des LZP.

04d
Sechs
Wochen nach
Eingliederung
des LZP.

Leider finden wir Zahnärzte manchmal nicht die beste Situation vor, wenn wir mit der Prothetik beginnen wollen. In einigen dieser Fälle sollte man dem Körper mehr Zeit zur Regeneration geben. Ich finde es immer wieder erstaunlich, wie gut Traumata im oralen Bereich verheilen und sich an ihre Umgebung anpassen (Abb. 4).

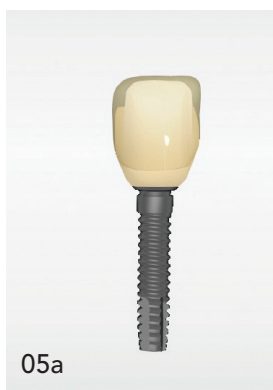
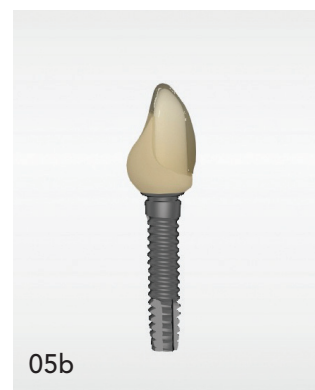
05a + 05b
Digitale
Planung des
Veneer-
Abutments.

Um dieses Problem zu lösen und insgesamt dem Halt des Retainers etwas mehr Stabilität zu geben, entschied ich mich dafür, in der Gestaltung des Abutments von der herkömmlichen Art abzuweichen. Ich entschied mich dafür, das Implantat-Abutment digital im CEREC Programm wie für ein Veneer zu designen. Beim Abutment entschied ich mich für das Material ENAMIC (VITA).

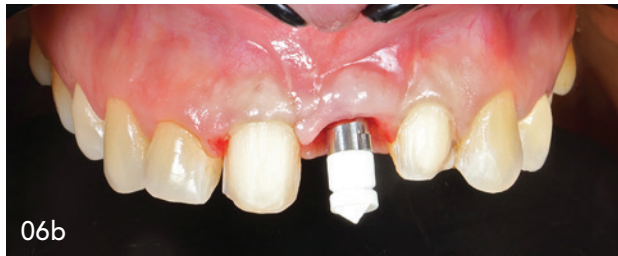
06a + 06b
Präparation und
Scan 11, 21, 22.

Die Zähne 12, 11, 22 wurden nach gängigem Protokoll für Veneers präpariert. Hiernach wurde mit der Omnicam erneut gescannt, um die Restaurationen digital zu planen (Abb. 6 und 7).

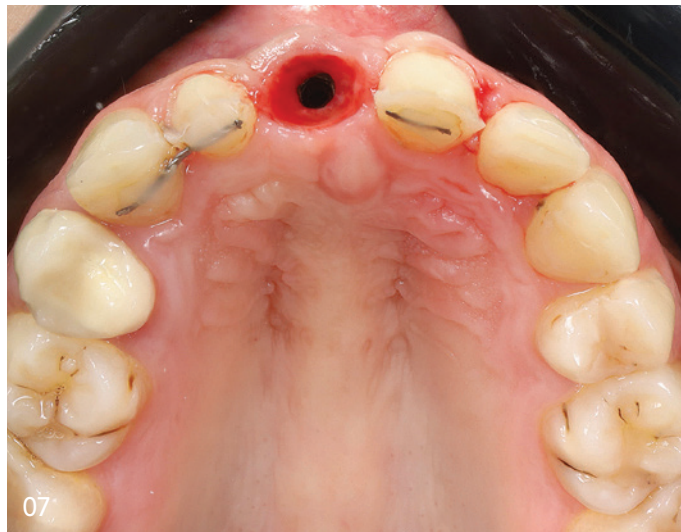
07
Präparation
von okklusal.
