Veneer-Implantat: Müssen Implantate immer mit Kronen versorgt werden?

Frontzahn-Behandlungen stellen jeden Behandler vor einige Herausforderungen. Oft handelt es sich um eine rein ästhetische Korrektur. In diesem Fall jedoch, der rein vom praktischen Ablauf beschrieben werden soll, wurde eine Kombination aus Chirurgie, Ästhetik, Kieferorthopädie und Digitaler Zahnmedizin gefordert.

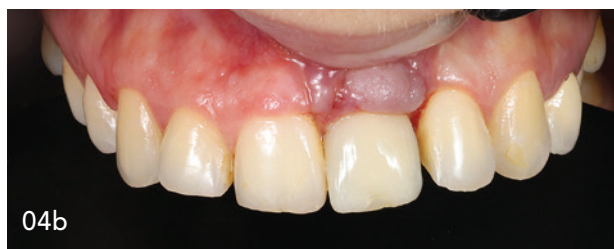
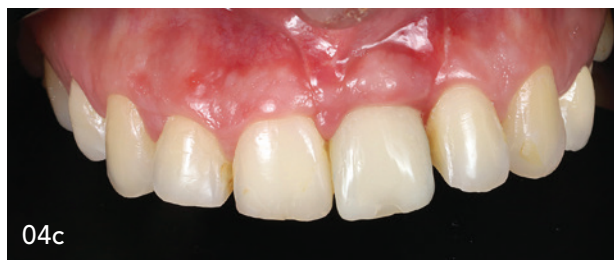
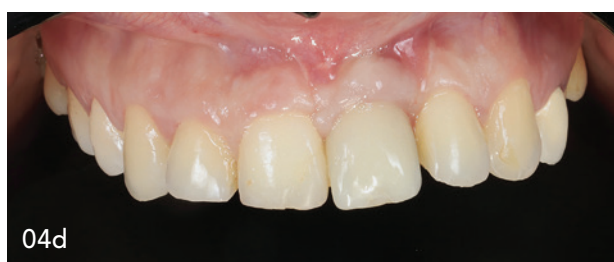
04a – 04d
Heilungs-
verlauf.

04b
Eine Woche
nach
Eingliederung
des L.Z.P.

04c
Sechs
Wochen nach
Eingliederung
des L.Z.P.

Leider finden wir Zahnärzte manchmal nicht die beste Situation vor, wenn wir mit der Prothetik beginnen wollen. In einigen dieser Fälle sollte man dem Körper mehr Zeit zur Regeneration geben. Ich finde es immer wieder erstaunlich, wie gut Traumata im oralen Bereich verheilen und sich an ihre Umgebung anpassen (Abb. 4).

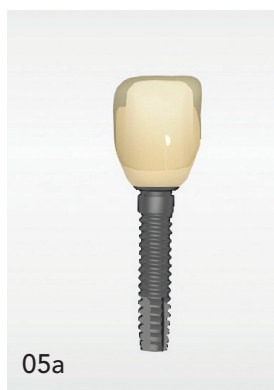
05a
Digitale
Planung im
CEREC
Programm.

05b
05a + 05b
Digitale
Planung des
Veneer-
Abutments.

Um dieses Problem zu lösen und insgesamt dem Halt des Retainers etwas mehr Stabilität zu geben, entschied ich mich dafür, in der Gestaltung des Abutments von der herkömmlichen Art abzuweichen. Ich entschied mich dafür, das Implantat-Abutment digital im CEREC Programm wie für ein Veneer zu designen. Beim Abutment entschied ich mich für das Material ENAMIC (VITA).
