Veneer-Implantat: Müssen Implantate immer mit Kronen versorgt werden?

Frontzahn-Behandlungen stellen jeden Behandler vor einige Herausforderungen. Oft handelt es sich um eine rein ästhetische Korrektur. In diesem Fall jedoch, der rein vom praktischen Ablauf beschrieben werden soll, wurde eine Kombination aus Chirurgie, Ästhetik, Kieferorthopädie und Digitaler Zahnmedizin gefordert.

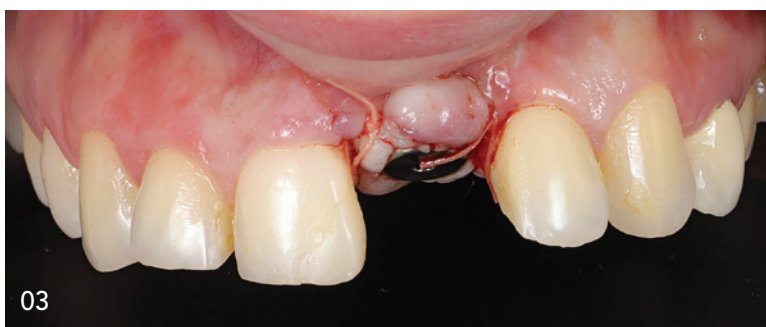
- 01
11, 21 initial.
- 02
OPG initial.
- 03
Freilegung.

Da bei der Extraktion und Sofortimplantation keine ausreichende Primärstabilität vorhanden war, entschieden wir uns dazu, das Implantat nicht sofort zu versorgen. Es wurde nach gängigem Protokoll ein Implantat der Firma Camlog (CONELOG, Durchmesser 3,8mm/Länge 11 mm) eingesetzt. Während der Einheilzeit trug die Patientin eine herausnehmbare Interimsprothese. Aufgrund des Retainers von 13-23 war die Eingliederung einer Marylandbrücke oder Ähnlichem nicht möglich. Nach einer Einheilzeit von vier Monaten fand die Freilegung des Implantates statt. Am Termin der Freilegung wurde das Implantat mit der Omnicam (Dentsply Sirona) gescannt. Es wurde zwei Tage nach der Freilegung eine einteilige provisorische Implantatkrone als Langzeitprovisorium eingegliedert. Warum Langzeitprovisorium? Man sieht auf Abbildung 3, dass die Gingiva durch die mehrmalige chirurgische Intervention ziemlich gelitten hat.

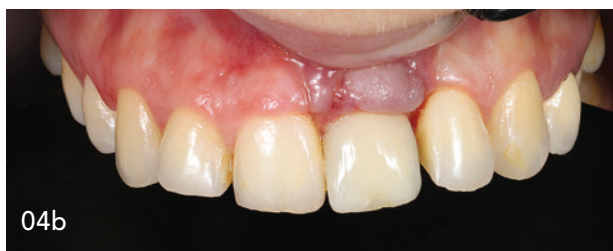
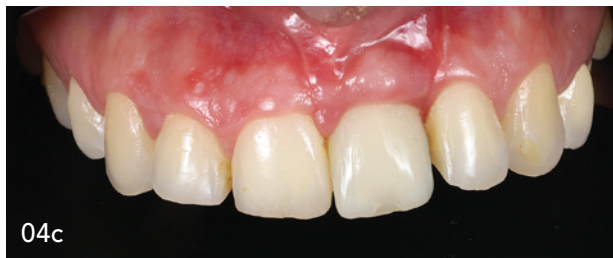
04a – 04d
Heilungs-
verlauf.

Leider finden wir Zahnärzte manchmal nicht die beste Situation vor, wenn wir mit der Prothetik beginnen wollen. In einigen dieser Fälle sollte man dem Körper mehr Zeit zur Regeneration geben. Ich finde es immer wieder erstaunlich, wie gut Traumata im oralen Bereich verheilen und sich an ihre Umgebung anpassen (Abb. 4).

04b
Eine Woche
nach
Eingliederung
des L.Z.P.

04c
Sechs
Wochen
nach
Eingliederung
des L.Z.P.
