Periimplantitis nachhaltig therapieren

Regeneratives Verfahren

Der nachfolgende Fallbeitrag beschreibt die erfolgreiche Behandlung einer Periimplantitis im Frontzahngelände in Regio 12 mit einhergehendem RP1-Knochendefekt (Klassifikation nach Schlee et al.).¹ Dabei erfolgte die Dekontamination des Implantats im galvanoelektrischen Verfahren und führte im Verlauf zu einer Reosseointegration und Heilung des periimplantären Hart- und Weichgewebes.

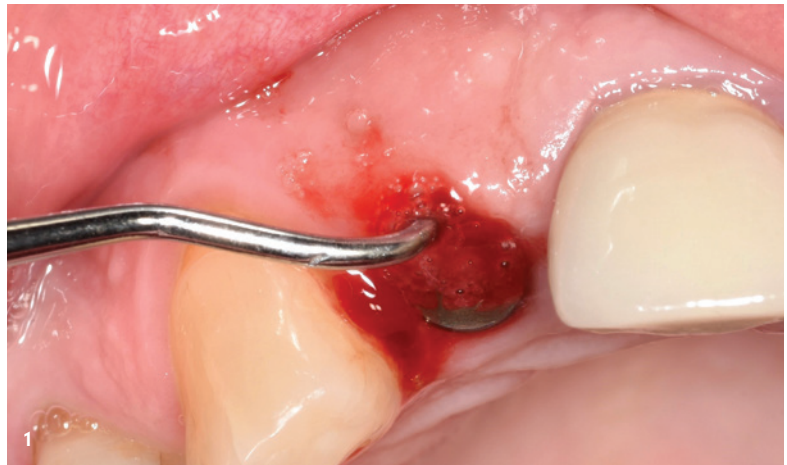
Abb. 1: Klinische Ausgangssituation; Patientin stellte sich vier Monate nach Implantation vor; Dehiszenz und Pusabfluss an Implantat in Regio 12. Die verschraubte Einzelkrone wurde beim Hauszahnarzt entfernt. – **Abb. 2:** Röntgenologische Ausgangssituation; schüsselartiger knöcherner Defekt am Implantat in Regio 12.

Der orale klinische Befund bestätigte eine Dehiszenz des Gewebes sowie erhöhte Sondierungstiefen und es entleerte sich Pus beim Sondieren und Ausstreichen. Der röntgenologische Befund zeigte einen Knochenabbau in Regio 12. Dabei handelte es sich um einen vertikalen, schüsselförmigen Defekt.

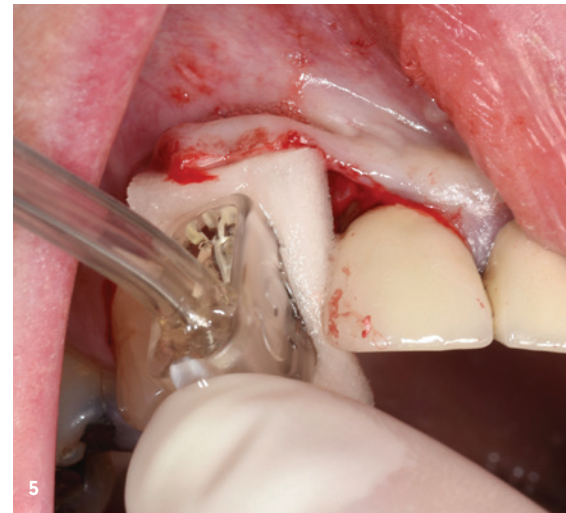
Abb. 3: Klinische Ausgangssituation nach Aufklappen mit ausgedehnter Dehiszenz. – **Abb. 4:** Befreien des Implantats von Granulationsgewebe und Abnahme der Deckschraube. – **Abb. 5:** Aufsetzen des GalvoSurge®-Sprühkopfs. Die Elektrolytflüssigkeit wird durch das Schwämmchen verteilt. – **Abb. 6:** Galvanoelektrische Reinigung. – **Abb. 7a und b:** Einsetzen der resorbierbaren Kollagenmembran und Augmentation mit einer Mischung aus DBBM-C (Biooss-Kollagen, Geistlich), PRF und autogenen Knochenchips.

Nach lokaler Anästhesie erfolgte die Aufklappung unter Bildung eines Mukoperiostlappens. Der Knochendefekt ließ sich als RP 1-Defekt klassifizieren, der sich bereits zur vestibulären Lamelle ausgedehnt hatte. Mit Blick auf eine Periimplantitistherapie mit dem galvanoelektrischen Reinigungsverfahren haben Schlee et al. das regenerative Potenzial periimplantärer Defekte klassifiziert: Danach sind RP 1-Defekte durch einen typisch schüsselförmigen Defekt gekennzeichnet, wobei sich die krestale Kante des Defekts auf Höhe der Implantatschulter befindet. Diese Defekte haben nach Schlee et al. das beste Regenerationspotenzial mit einer vollständigen Regeneration bis zur Implantatschulter in 100 Prozent der Fälle. RP 2-Defekte mit einem reduzierten Regenerationspotenzial sind dadurch gekennzeichnet, dass mindestens eine knöcherne Wand des vertikalen Defekts fehlt.¹

Nach der Lappenelevation wurde die Implantatdeckschraube entfernt und das Implantat von Granulationsgewebe gereinigt. Durch Befestigung des Sprühkopfs (GalvoSurge®, Straumann) am internen Anschluss des Implantats wurde die zu reinigende Stelle vorbereitet. Das System besteht aus einer Kontrolleinheit, einem Schlauchsystem mit einem Implantatkonnenktor, einer Reinigungsflüssigkeit und einem aufsteckbaren Einwegschwämm-

chen am Sprühkopf. Dieses gewährleistet maximalen Kontakt der Reinigungslösung mit dem Implantat. Für das elektrolytische Reinigungsverfahren wurde der Ansatz in die Implantat-Innenverbindung gesteckt. Grundsätzlich sollte die Restauration entfernt werden, um auch die Innenseite des Implantats zu reinigen, damit die Spüllösung in Kontakt zur Implantatoberfläche kommt. Diese war bereits vom Hauszahnarzt entfernt worden und das Implantat mit einer Deckschraube versorgt.

Das Prinzip des Systems beruht nach Angaben des Entwicklerteams auf einer geringgradigen ans Implantat angelegten elektrischen Kleinspannung (das Implantat wird negativ geladen) und dem Besprühen des Implantats mit einer Salzlösung. Das negativ geladene Implantat zieht die positiv geladenen Wasserstoffionen (H^+) an, die den Biofilm durchdringen und von der negativ geladenen Implantatoberfläche je ein Elektron aufnehmen. Dabei entsteht Wasserstoff. Die Wasserstoffbläschen drücken den Biofilm weg und reinigen dadurch die Oberfläche des Implantats.

Anschließend wurde der Gingivaformer wieder auf das Implantat platziert. Für die gesteuerte Knochenregeneration (GBR) mit Defektauffüllung wurde eine Kollagenmembran eingebracht und mit Pins fixiert. Ein Gemisch aus autogenen Knochenspänen, DBBM-C (BioOssCollagen, Geistlich) und PRF wurde in den Defekt eingebracht. Zur Abstützung des intraoralen Weichgewebes und für einen stabilen Zusammenhalt des Transplantatmaterials wurde der augmentierte Bereich mit der Straumann Membrane Flex abgedeckt und die Membran wurde mit Pins fixiert. Dann folgte der Wundverschluss und die Patientin erhielt Mundhygieneinstruktionen.

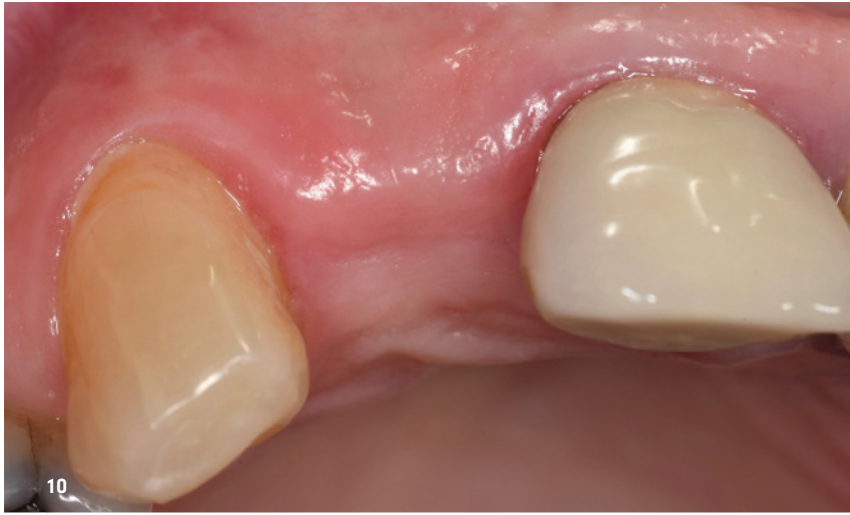
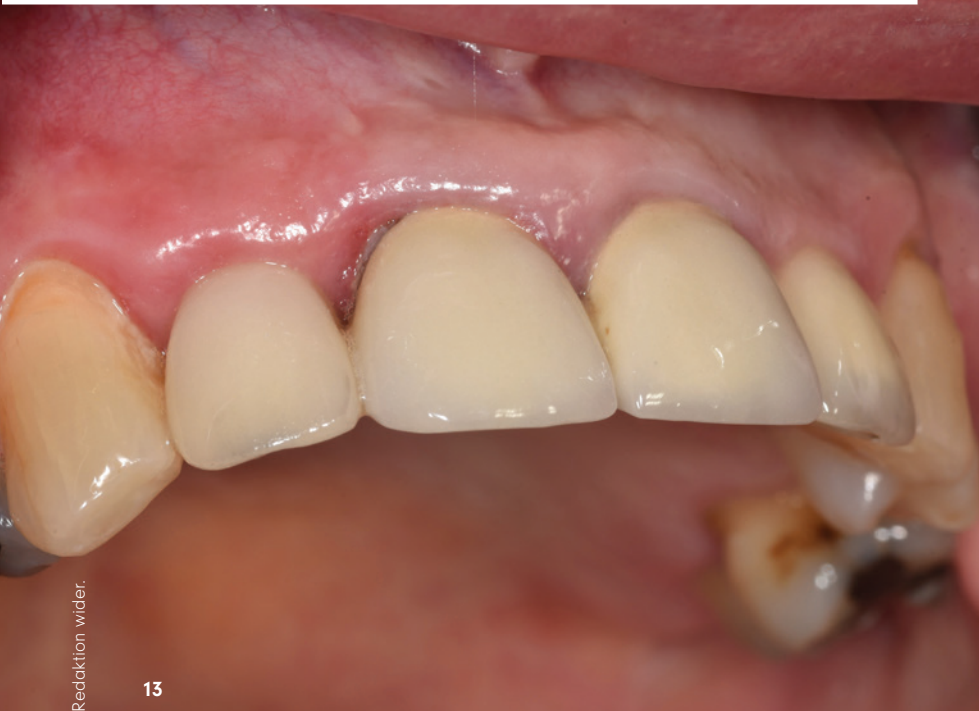
Abb. 8: Wundverschluss. – **Abb. 9:** Postoperativer Zustand nach zehn Tagen. – **Abb. 10:** Abheilung nach vier Monaten. – **Abb. 11:** Freilegung. Zu erkennen ist das abgeheilte Hart- und Weichgewebe: Knochen bis zur Implantatschulter und dicke Gingiva. – **Abb. 12:** Nach Abheilung der Freilegung. – **Abb. 13:** Prothetische Versorgung circa elf Monate postoperativ.

Die Nahtentfernung sowie die weitere Kontrolle übernahm der Hauszahnarzt. Dort wurde die implantatprothetische Versorgung wieder eingebracht. Der Wundheilungsprozess verlief ohne Komplikationen. Um die knöchernen Regeneration und die Heilung zu beurteilen, wurde eine Röntgenaufnahme angefertigt. Im weiteren Verlauf sowie die röntgenologischen Kontrollaufnahmen circa elf Monate nach der Therapie bestätigten gesunde intraorale Hart- und Weichgewebe mit Reosseointegration des Implantats und Heilung.
