# Komet BioRepair:

## Indikationen für den Spezialisten – Teil 2

Ein Beitrag von Dr. Laurens Intert

### [ WURZELKANALBEHANDLUNG ]

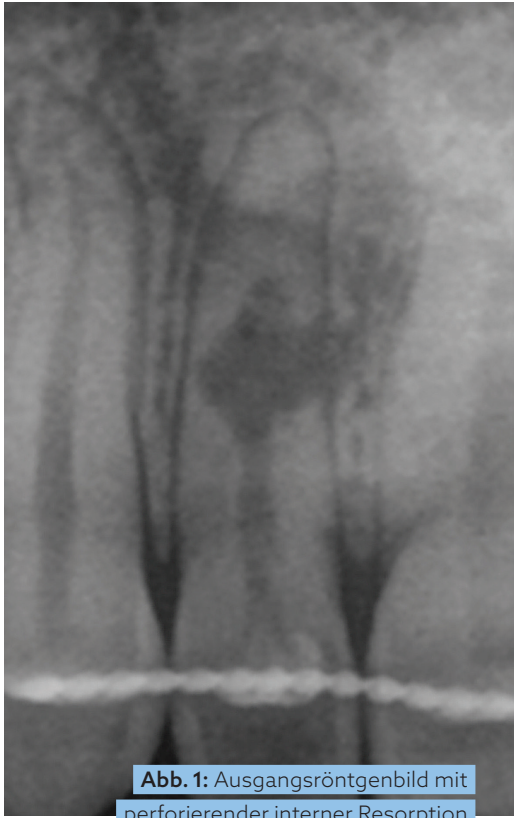
Abb. 1: Ausgangsröntgenbild mit perforierender interner Resorption im mittleren Wurzel Drittel von Zahn 12.

Eine 20-jährige Patientin stellte sich ohne Beschwerden bei uns in der Praxis zur eingehenden Untersuchung vor. Die radiologische Untersuchung ergab an Zahn 12 eine ausgedehnte intraradikuläre Aufhellung im mittleren Wurzel Drittel mit einer Perforation nach mesial, wo auch periradikulär eine Radiotransluzenz zu sehen war (Abb. 1). Der Zahn reagierte negativ auf die Sensibilitätsprüfung. Für die erweiterte Diagnostik wurde ein DVT angefertigt. Aufgrund der ausgeprägten Resorption, die das Frakturrisiko erheblich erhöhte, entschieden wir uns für eine regenerative Behandlung des Zahns, um die Neubildung stabilisierenden Zahnhartgewebes zu fördern. Die Patientin wurde über die unsichere Prognose aufgeklärt.

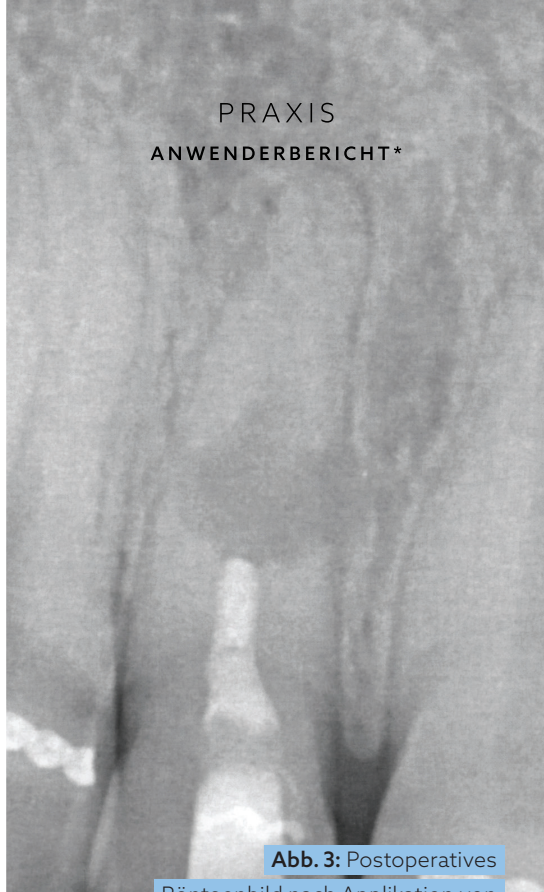
**Abb. 3:** Postoperatives  
Röntgenbild nach Applikation von  
Komet BioRepair.

Nach lokaler Anästhesie und Kofferdamisolierung erfolgte die Trepanation des Zahns mit einem diamantierten Bohrer (Komet Dental, S6837KR). Es wurde ausschließlich das nekrotische Gewebe koronal der Resorption entfernt. Anschließend wurde der Bereich mit 3% Natriumhypochlorit (NaOCl) desinfiziert. Zur medikamentösen Behandlung wurde Kalziumhydroxid eingebracht und über einen Zeitraum von sechs Wochen mit zweimaliger Erneuerung in situ belassen. Beim erneuten Zugang wurde der Zahn gründlich mit NaOCl und 17% EDTA mit Ultraschallaktivierung gespült. Daraufhin wurde vorsichtig eine Blutung induziert (Abb. 2) und Komet BioRepair auf das gebildete Koagel platziert (Abb. 3). Bei diesem Schritt ist es entschei-

dend, dass sich das Material durch seine Konsistenz leicht mit dem MAP-System aufnehmen und homogen auf das noch sehr instabile Koagel applizieren lässt. Eine Zwischenschicht aus einem Glasionomermaterial wurde aufgebracht und der Zahn anschließend mit Komposit verschlossen. Durch die hervorragende Biokompatibilität wird erwartet, dass die regenerative Potenz des verbliebenen vitalen Pulpagewebes in der Lage ist, neues dentinähnliches Gewebe zu bilden.

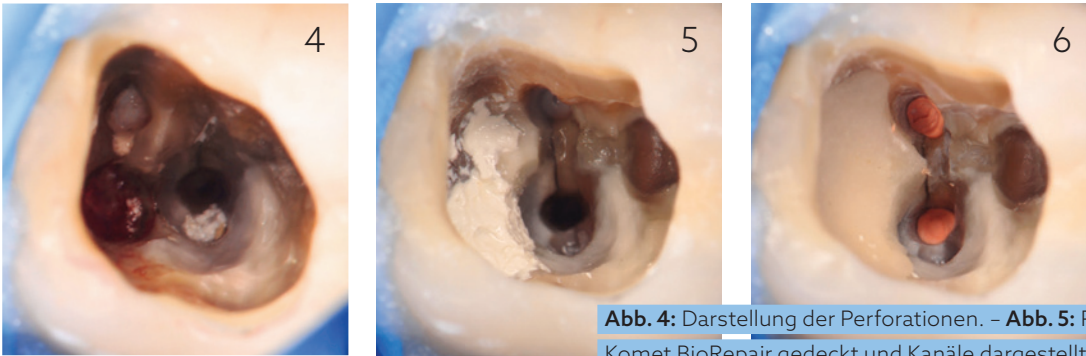
**Abb. 4:** Darstellung der Perforationen. – **Abb. 5:** Perforationen mit Komet BioRepair gedeckt und Kanäle dargestellt. – **Abb. 6:** Abdeckung von Komet BioRepair mit GIZ und Obturation der Kanäle.

Eine 63-jährige Patientin wurde nach alio loco begonnener Wurzelkanalbehandlung an Zahn 36 überwiesen, weil der behandelnde Zahnarzt auf der Suche nach den Kanälen zwei Perforationen (Abb. 4) verursacht hatte. Die Patientin berichtete über spontan auftretende Schmerzen an Zahn 36. Die radiologische Bildgebung zeigte eine ausgedehnte apikale Radiotransluzenz. Nach Kofferdamisolierung und Optimierung der Zugangskavität wurden die Perforationen mit 5,25% NaOCl desinfiziert. Sobald die Blutung sistierte, wurde sie großzügig mit Komet BioRepair (Abb. 5) abgedeckt. Das Material lässt sich punktgenau applizieren, wodurch die anschließende Suche nach den Kanäleingängen nicht eingeschränkt wurde. Das Material wurde mit einem Glasionomermaterial abgedeckt, um in derselben Sitzung mit der Wurzelkanalbehandlung fortzufahren.

Nach Aufbereitung der Kanäle mit dem FQ-System (Komet Dental) wurde das Kanalsystem mit 5,25% NaOCl unter Ultraschallaktivierung desinfiziert und nach einer Spülung mit EDTA mit KometBioSeal und Guttapercha obturiert (Abb. 6). Der Zahn wurde mit einem adhäsiven Verschluss versehen und an den behandelnden Zahnarzt zurückgeschickt.

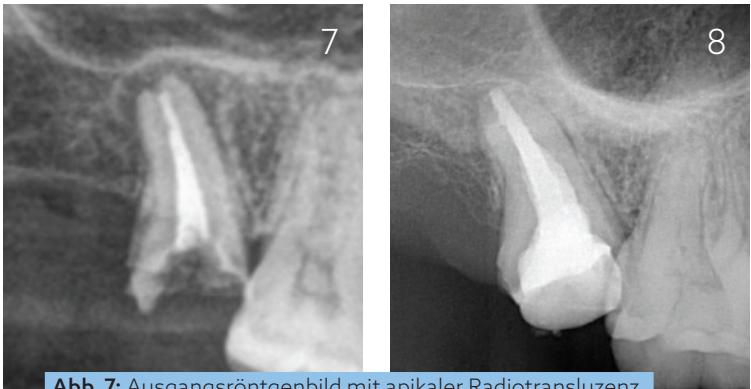
**Abb. 7:** Ausgangsröntgenbild mit apikaler Radiotransluzenz.

**Abb. 8:** Recall nach drei Monaten mit Komet BioRepair als apikalem Verschluss.

Diese 45-jährige Patientin stellte sich mit Schmerzen an ihrem abgebrochenen Zahn 17 und dem Wunsch, diesen zu restaurieren, vor. Die radiologische Bildgebung ergab eine apikale Radiotransluzenz (Abb. 7). Nach lokaler Anästhesie und Kofferdamisolierung wurde zunächst die Karies entfernt und anschließend mit der ReStart-Feile 25.05 (Komet Dental) und Ultraschall sämtliches Wurzelfüllmaterial entfernt. Nach Inspektion mit dem Operationsmikroskop ergab sich ein c-förmiges Kanalsystem mit einem weit offenen Apex. Dieses wurde wie im zweiten Fall gründlich gespült. Um apikal einen dichten Verschluss zu erzielen, wurde Komet BioRepair mit dem MAP-System appliziert und verdichtet. Die helle Farbe ermöglicht auch in tiefen Kanalabschnitten eine hervorragende visuelle Kontrolle der Dichtigkeit und Homogenität des apikalen Verschlusses. Koronal wurde plastische Guttapercha appliziert, bevor ein adhäsiver Verschluss vorgenommen wurde. Eine indirekte Versorgung ist geplant. Das Kontrollröntgenbild nach drei Monaten zeigt bereits eine signifikante Reduktion der apikalen Osteolyse (Abb. 8).
