Komet BioRepair:

Indikationen für den Spezialisten – Teil 2

[WURZELKANALBEHANDLUNG]

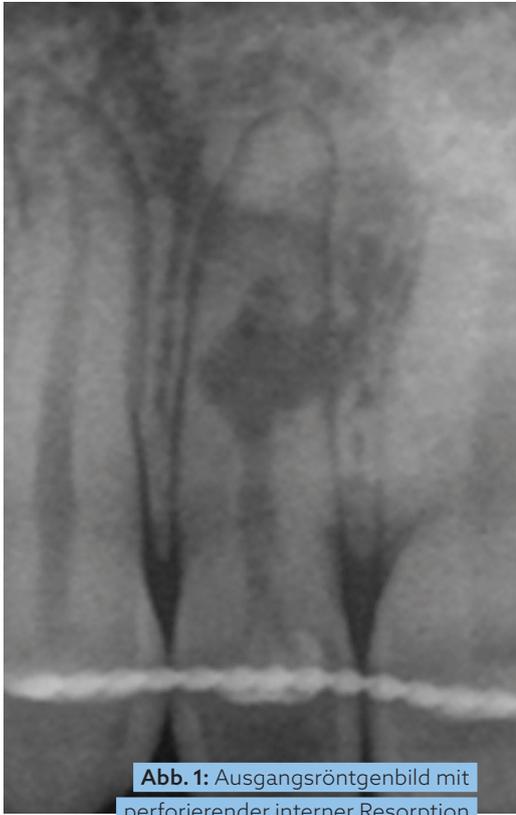
Abb. 1: Ausgangsröntgenbild mit perforierender interner Resorption im mittleren Wurzel Drittel von Zahn 12.

Eine 20-jährige Patientin stellte sich ohne Beschwerden bei uns in der Praxis zur eingehenden Untersuchung vor. Die radiologische Untersuchung ergab an Zahn 12 eine ausgedehnte intraradikuläre Aufhellung im mittleren Wurzel Drittel mit einer Perforation nach mesial, wo auch periradikulär eine Radiotransluzenz zu sehen war (Abb. 1). Der Zahn reagierte negativ auf die Sensibilitätsprüfung. Für die erweiterte Diagnostik wurde ein DVT angefertigt. Aufgrund der ausgeprägten Resorption, die das Frakturrisiko erheblich erhöhte, entschieden wir uns für eine regenerative Behandlung des Zahns, um die Neubildung stabilisierenden Zahnhartgewebes zu fördern. Die Patientin wurde über die unsichere Prognose aufgeklärt.

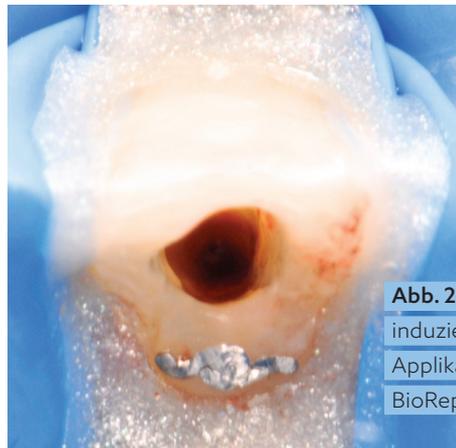
Abb. 2: Blutkoagel nach induzierter Blutung vor der Applikation von Komet BioRepair.

Nach lokaler Anästhesie und Kofferdamisolierung erfolgte die Trepanation des Zahns mit einem diamantierten Bohrer (Komet Dental, S6837KR). Es wurde ausschließlich das nekrotische Gewebe koronal der Resorption entfernt. Anschließend wurde der Bereich mit 3% Natriumhypochlorit (NaOCl) desinfiziert. Zur medikamentösen Behandlung wurde Kalziumhydroxid eingebracht und über einen Zeitraum von sechs Wochen mit zweimaliger Erneuerung in situ belassen. Beim erneuten Zugang wurde der Zahn gründlich mit NaOCl und 17% EDTA mit Ultraschallaktivierung gespült. Daraufhin wurde vorsichtig eine Blutung induziert (Abb. 2) und Komet BioRepair auf das gebildete Koagel platziert (Abb. 3). Bei diesem Schritt ist es entschei-

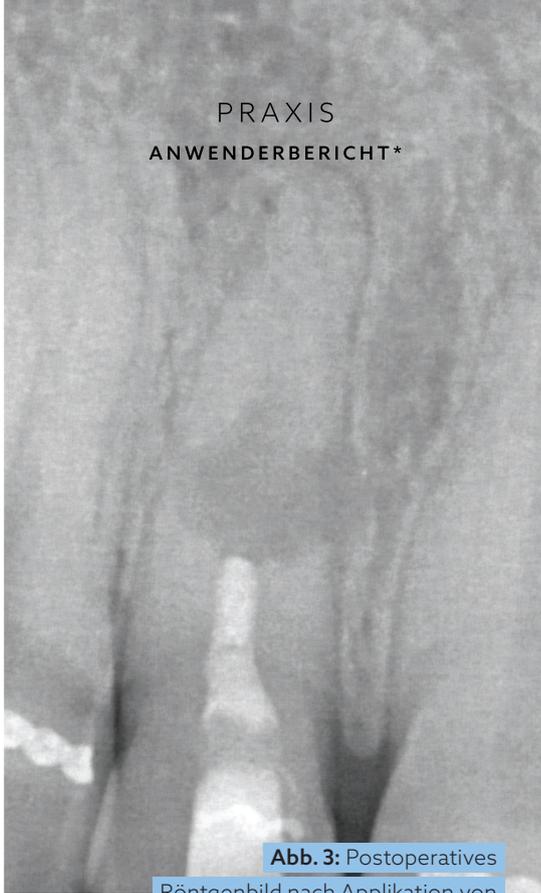
Abb. 3: Postoperatives
Röntgenbild nach Applikation von
Komet BioRepair.

dend, dass sich das Material durch seine Konsistenz leicht mit dem MAP-System aufnehmen und homogen auf das noch sehr instabile Koagel applizieren lässt. Eine Zwischenschicht aus einem Glasionomermaterial wurde aufgebracht und der Zahn anschließend mit Komposit verschlossen. Durch die hervorragende Biokompatibilität wird erwartet, dass die regenerative Potenz des verbliebenen vitalen Pulpagewebes in der Lage ist, neues dentinähnliches Gewebe zu bilden.

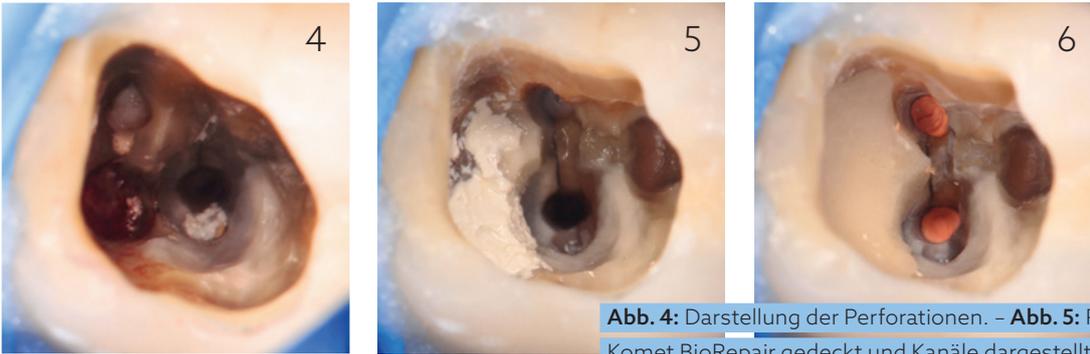
Abb. 4: Darstellung der Perforationen. – **Abb. 5:** Perforationen mit Komet BioRepair gedeckt und Kanäle dargestellt. – **Abb. 6:** Abdeckung von Komet BioRepair mit GIZ und Obturation der Kanäle.

Eine 63-jährige Patientin wurde nach alio loco begonnener Wurzelkanalbehandlung an Zahn 36 überwiesen, weil der behandelnde Zahnarzt auf der Suche nach den Kanälen zwei Perforationen (Abb. 4) verursacht hatte. Die Patientin berichtete über spontan auftretende Schmerzen an Zahn 36. Die radiologische Bildgebung zeigte eine ausgedehnte apikale Radiotransluzenz. Nach Kofferdamisolierung und Optimierung der Zugangskavität wurden die Perforationen mit 5,25% NaOCl desinfiziert. Sobald die Blutung sistierte, wurde sie großzügig mit Komet BioRepair (Abb. 5) abgedeckt. Das Material lässt sich punktgenau applizieren, wodurch die anschließende Suche nach den Kanäleingängen nicht eingeschränkt wurde. Das Material wurde mit einem Glasionomermaterial abgedeckt, um in derselben Sitzung mit der Wurzelkanalbehandlung fortzufahren.

Nach Aufbereitung der Kanäle mit dem FQ-System (Komet Dental) wurde das Kanalsystem mit 5,25% NaOCl unter Ultraschallaktivierung desinfiziert und nach einer Spülung mit EDTA mit KometBioSeal und Guttapercha obturiert (Abb. 6). Der Zahn wurde mit einem adhäsiven Verschluss versehen und an den behandelnden Zahnarzt zurückgeschickt.

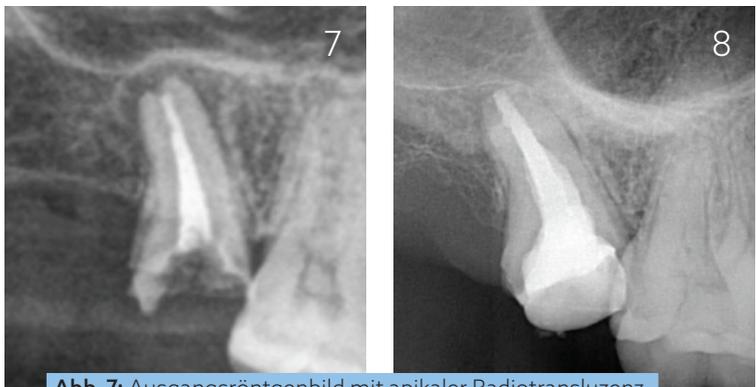
Abb. 7: Ausgangsröntgenbild mit apikaler Radiotransluzenz.

Abb. 8: Recall nach drei Monaten mit Komet BioRepair als apikalem Verschluss.

Diese 45-jährige Patientin stellte sich mit Schmerzen an ihrem abgebrochenen Zahn 17 und dem Wunsch, diesen zu restaurieren, vor. Die radiologische Bildgebung ergab eine apikale Radiotransluzenz (Abb. 7). Nach lokaler Anästhesie und Kofferdamisolierung wurde zunächst die Karies entfernt und anschließend mit der ReStart-Feile 25.05 (Komet Dental) und Ultraschall sämtliches Wurzelfüllmaterial entfernt. Nach Inspektion mit dem Operationsmikroskop ergab sich ein c-förmiges Kanalsystem mit einem weit offenen Apex. Dieses wurde wie im zweiten Fall gründlich gespült. Um apikal einen dichten Verschluss zu erzielen, wurde Komet BioRepair mit dem MAP-System appliziert und verdichtet. Die helle Farbe ermöglicht auch in tiefen Kanalabschnitten eine hervorragende visuelle Kontrolle der Dichtigkeit und Homogenität des apikalen Verschlusses. Koronal wurde plastische Guttapercha appliziert, bevor ein adhäsiver Verschluss vorgenommen wurde. Eine indirekte Versorgung ist geplant. Das Kontrollröntgenbild nach drei Monaten zeigt bereits eine signifikante Reduktion der apikalen Osteolyse (Abb. 8).
