# Effiziente Aufbereitung sklerosierter Wurzelkanäle

Ein innovativer Behandlungsansatz mit NaOCl-HEDP-Spüllösung

**Dr. med. dent. Kevin Hofpeter**

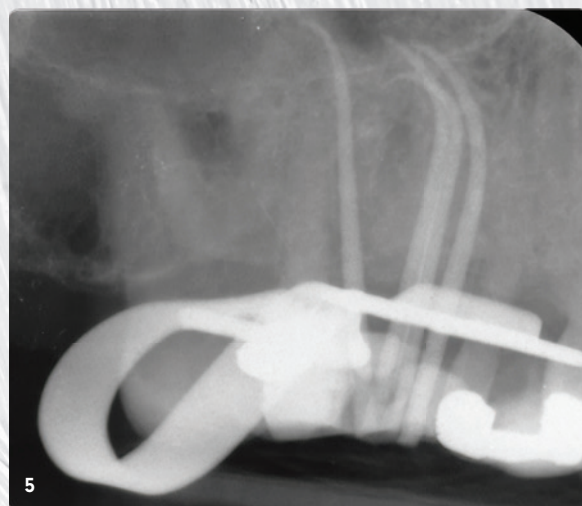
**Abb. 5:** Guttaröntgenaufnahme mit stark gekrümmtem mesio-bukkalem Kanal. – **Abb. 6:** Schlussröntgen exzentrisch. – **Abb. 7:** Schlussröntgen orthoradiale Aufnahme.
