Therapie einer externen invasiven zervikalen Resorption

Endodontie Journal 2/25

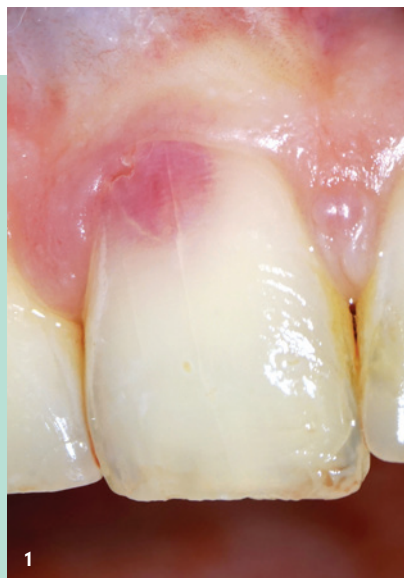
Abb. 1: Pink Spot im zervikalen Bereich des Zahns 11. – **Abb. 2:** Einzelröntgenbild 11 mit erkennbarer ECR. – **Abb. 3:** Darstellung der ECR durch Entfernung des Zahnschmelzes. – **Abb. 4:** Resorptionsgewebe im Bereich der ursprünglichen Eintrittspforte.

ren (Abb. 1). Ist die ECR noch auf die Zahnkrone und den Zahnhals beschränkt (Heithersay-Klassen 1 und 2), ist eine Therapie in der Regel Erfolg versprechend. Sobald das Wachstum der Resorption aber die Wurzel erreicht hat (Heithersay-Klassen 3 und 4) oder zirkulär mehr als ein Viertel des Wurzelquerschnitts umfasst, sinkt die Prognose für eine erfolgreiche Therapie rapide ab.²

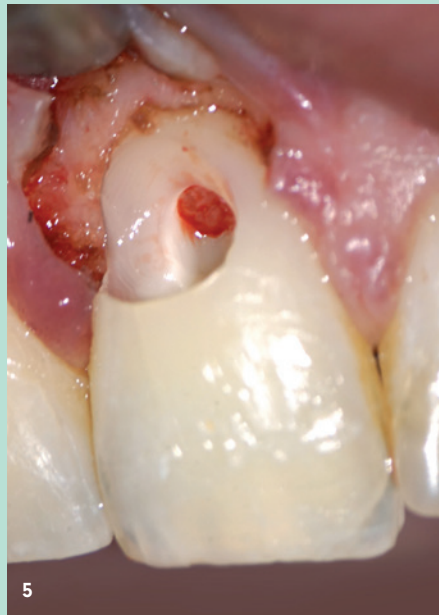
Abb. 5: Vollständige Entfernung der ECR und Pulpotomie nach Bildung eines Schleimhautlappens. – **Abb. 6:** Direkte Überkappung der Pulpa mit Biodentine.

mit einem Rosenbohrer und Handinstrumenten ausgeschält. Dabei war im Bereich der zuvor sondierbaren Eintrittspforte das Resorptionsgewebe, welches die ECR mit der Gingiva verbunden hat, zu erkennen (Abb. 4). Diese Verbindung wurde vorsichtig mit einem Skalpell gelöst und anschließend ein Schleimhautlappen zur besseren Darstellung des gesamten Defekts gebildet. Bei der vollständigen Entfernung des Resorptionsgewebes wurde auch die Pulpa freigelegt, da die ECR bereits bis zur Prädentinschicht vorgedrungen war. Das Dentin wurde in der Folge mit einem sterilen Diamantschleifkörper nachpräpariert. Darüber hinaus wurde eine Pulpotomie der Kronenpulpa vorgenommen und die Pulpa bis in die Wurzel hinein unterhalb der ECR reduziert (Abb. 5). Da die Blutung der Pulpa innerhalb von wenigen Minuten sistierte und die Reaktionslage nicht auf eine irreversible Pulpitis hindeutete, erfolgte eine direkte Überkappung mit einem Kalziumsilikat-basierten Zement

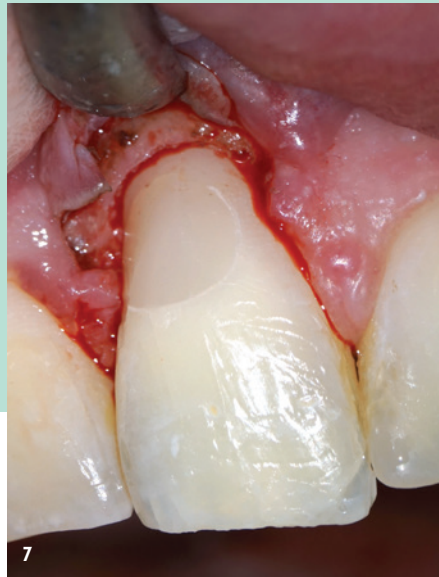
Abb. 7: Restauration des Defekts in Adhäsivtechnik. – **Abb. 8:** Post-operative Wundversorgung.

(Biodentine, Septodont; Abb. 6). Der Defekt wurde im Anschluss direkt unter Verwendung eines Universaladhäsivs (Prime & Bond active, Dentsply Sirona) mit einem Kompositmaterial (Estelite Sigma Quick, Tokuyama Dental) restauriert (Abb. 7). Der Schleimhautlappen wurde repositioniert und mit Nähten (Monocryl 6/0, Ethicon) befestigt (Abb. 8). Zum Zeitpunkt der Nachkontrollen sechs und zehn Monate nach dem Eingriff zeigten sich keine klinischen Auffälligkeiten. Nach einer anfänglichen Überempfindlichkeit auf Kältereize reagierte der Zahn 11 normal auf den Sensibilitätstest und der Patient war beschwerdefrei. Auch radiologisch waren die periapikalen Verhältnisse zehn Monate (Abb. 9) nach dem Eingriff unauffällig, ohne dass Hinweise auf eine wiederkehrende Resorption bestehen würden. Die ästhetischen Verhältnisse stellten sich ca. ein Jahr nach dem Eingriff als annehmbar dar, wenn auch die Zahnkrone des Zahns 11 länger als jene des Zahns 21 wirkte (Abb. 10).

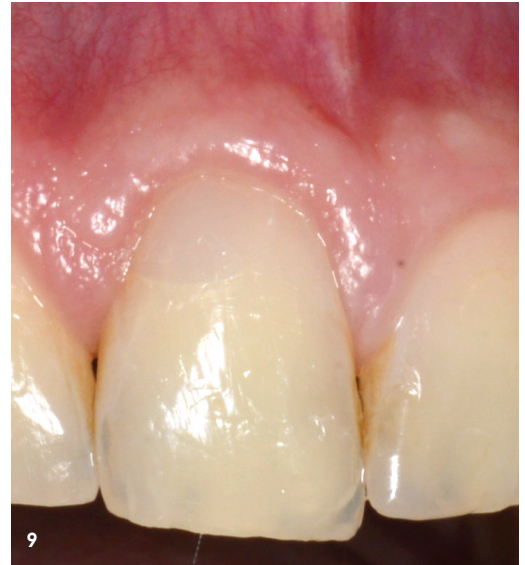
Abb. 9: Klinisches Bild zehn Monate nach dem Eingriff. – **Abb. 10:** Radiologische Kontrolle zehn Monate nach dem Eingriff.
