Therapie einer externen invasiven zervikalen Resorption

Endodontie Journal 2/25

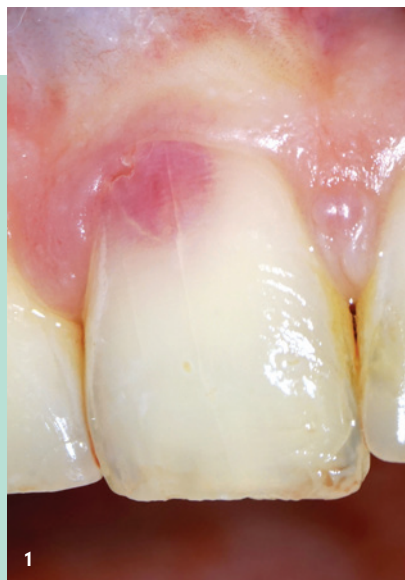
Abb. 1: Pink Spot im zervikalen Bereich des Zahns 11. – **Abb. 2:** Einzelröntgenbild 11 mit erkennbarer ECR. – **Abb. 3:** Darstellung der ECR durch Entfernung des Zahnschmelzes. – **Abb. 4:** Resorptionsgewebe im Bereich der ursprünglichen Eintrittspforte.

ren (Abb. 1). Ist die ECR noch auf die Zahnkrone und den Zahnhals beschränkt (Heithersay-Klassen 1 und 2), ist eine Therapie in der Regel Erfolg versprechend. Sobald das Wachstum der Resorption aber die Wurzel erreicht hat (Heithersay-Klassen 3 und 4) oder zirkulär mehr als ein Viertel des Wurzelquerschnitts umfasst, sinkt die Prognose für eine erfolgreiche Therapie rapide ab.²

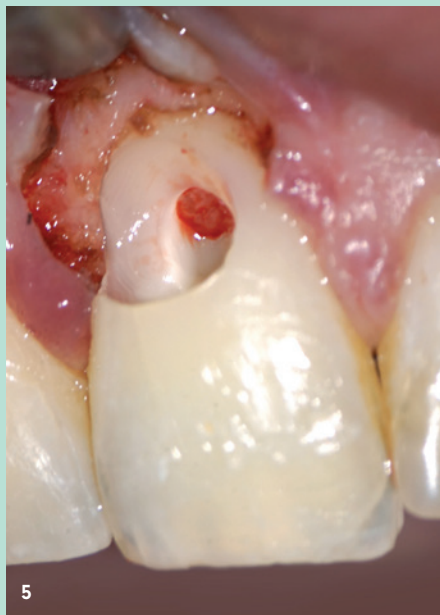
Abb. 5: Vollständige Entfernung der ECR und Pulpotomie nach Bildung eines Schleimhautlappens. – **Abb. 6:** Direkte Überkappung der Pulpa mit Biodentine.

mit einem Rosenbohrer und Handinstrumenten ausgeschält. Dabei war im Bereich der zuvor sondierbaren Eintrittspforte das Resorptionsgewebe, welches die ECR mit der Gingiva verbunden hat, zu erkennen (Abb. 4). Diese Verbindung wurde vorsichtig mit einem Skalpell gelöst und anschließend ein Schleimhautlappen zur besseren Darstellung des gesamten Defekts gebildet. Bei der vollständigen Entfernung des Resorptionsgewebes wurde auch die Pulpa freigelegt, da die ECR bereits bis zur Prädentinschicht vorgedrungen war. Das Dentin wurde in der Folge mit einem sterilen Diamantschleifkörper nachpräpariert. Darüber hinaus wurde eine Pulpotomie der Kronenpulpa vorgenommen und die Pulpa bis in die Wurzel hinein unterhalb der ECR reduziert (Abb. 5). Da die Blutung der Pulpa innerhalb von wenigen Minuten sistierte und die Reaktionslage nicht auf eine irreversible Pulpitis hindeutete, erfolgte eine direkte Überkappung mit einem Kalziumsilikat-basierten Zement

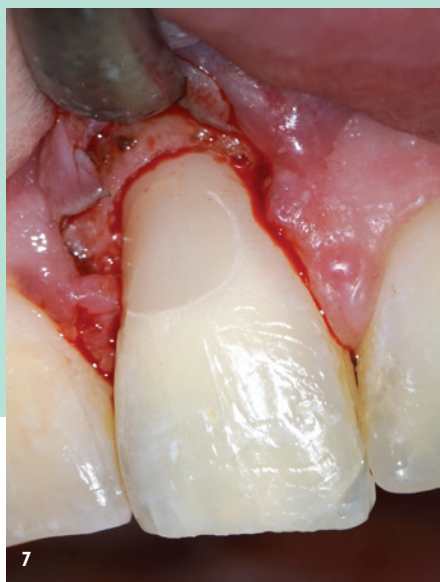
Abb. 7: Restauration des Defekts in Adhäsivtechnik. – **Abb. 8:** Postoperative Wundversorgung.

(Biodentine, Septodont; Abb. 6). Der Defekt wurde im Anschluss direkt unter Verwendung eines Universaladhäsivs (Prime & Bond active, Dentsply Sirona) mit einem Kompositmaterial (Estelite Sigma Quick, Tokuyama Dental) restauriert (Abb. 7). Der Schleimhautlappen wurde repositioniert und mit Nähten (Monocryl 6/0, Ethicon) befestigt (Abb. 8). Zum Zeitpunkt der Nachkontrollen sechs und zehn Monate nach dem Eingriff zeigten sich keine klinischen Auffälligkeiten. Nach einer anfänglichen Überempfindlichkeit auf Kältereize reagierte der Zahn 11 normal auf den Sensibilitätstest und der Patient war beschwerdefrei. Auch radiologisch waren die periapikalen Verhältnisse zehn Monate (Abb. 9) nach dem Eingriff unauffällig, ohne dass Hinweise auf eine wiederkehrende Resorption bestehen würden. Die ästhetischen Verhältnisse stellten sich ca. ein Jahr nach dem Eingriff als annehmbar dar, wenn auch die Zahnkrone des Zahns 11 länger als jene des Zahns 21 wirkte (Abb. 10).

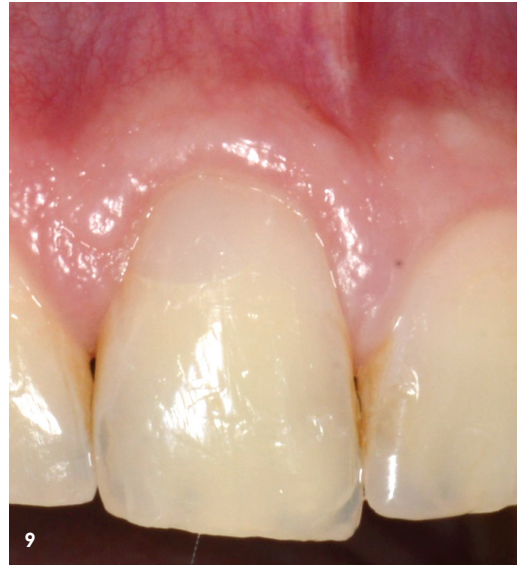
Abb. 9: Klinisches Bild zehn Monate nach dem Eingriff. – **Abb. 10:** Radiologische Kontrolle zehn Monate nach dem Eingriff.
