# Wurzelkanalbehandlung nach Zahntrauma: Warum, wann und wie?

In diesem Fachbeitrag erläutert Dr. Bernard Bengs aus Berlin, wie die Weiterbehandlung eines Zahntraumas konzeptionell und praktisch gestaltet werden sollte.

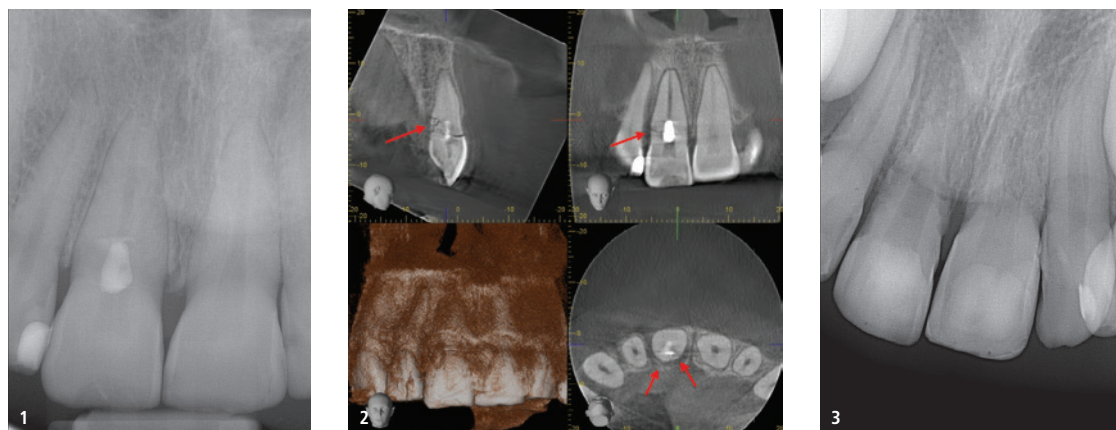
**Abb. 1:** Röntgenbild Zahn 11 nach Frontzahntrauma und Trepanation, keine Fraktur erkennbar. – **Abb. 2:** Das DVT desselben Zahnes offenbart eine komplexe Wurzelquerfraktur mit zahlreichen subkrestalen palatinalen Fragmenten. – **Abb. 3:** Röntgenbild Zahn 11 und 21, neun Monate nach Avulsion und Replantation bei einem achtjährigen Mädchen.

Wurde bei der Erstversorgung keine Bildgebung vorgenommen, sollten intraorale Einzel-Röntgenbilder erstellt werden. Je nach Schwere des Falles kann es unter Abwägung des Strahlenrisikos indiziert sein, ein DVT zu machen, insbesondere bei Verdacht auf Knochen- bzw. Wurzelfrakturen, da diese in zweidimensionalen Aufnahmen oft nicht ausreichend dargestellt werden können (Abb. 1+2).

Röntgendiagnostik offenbart weitreichende Resorptionen, die Zähne sind nicht erhaltungsfähig (Abb. 3–5).

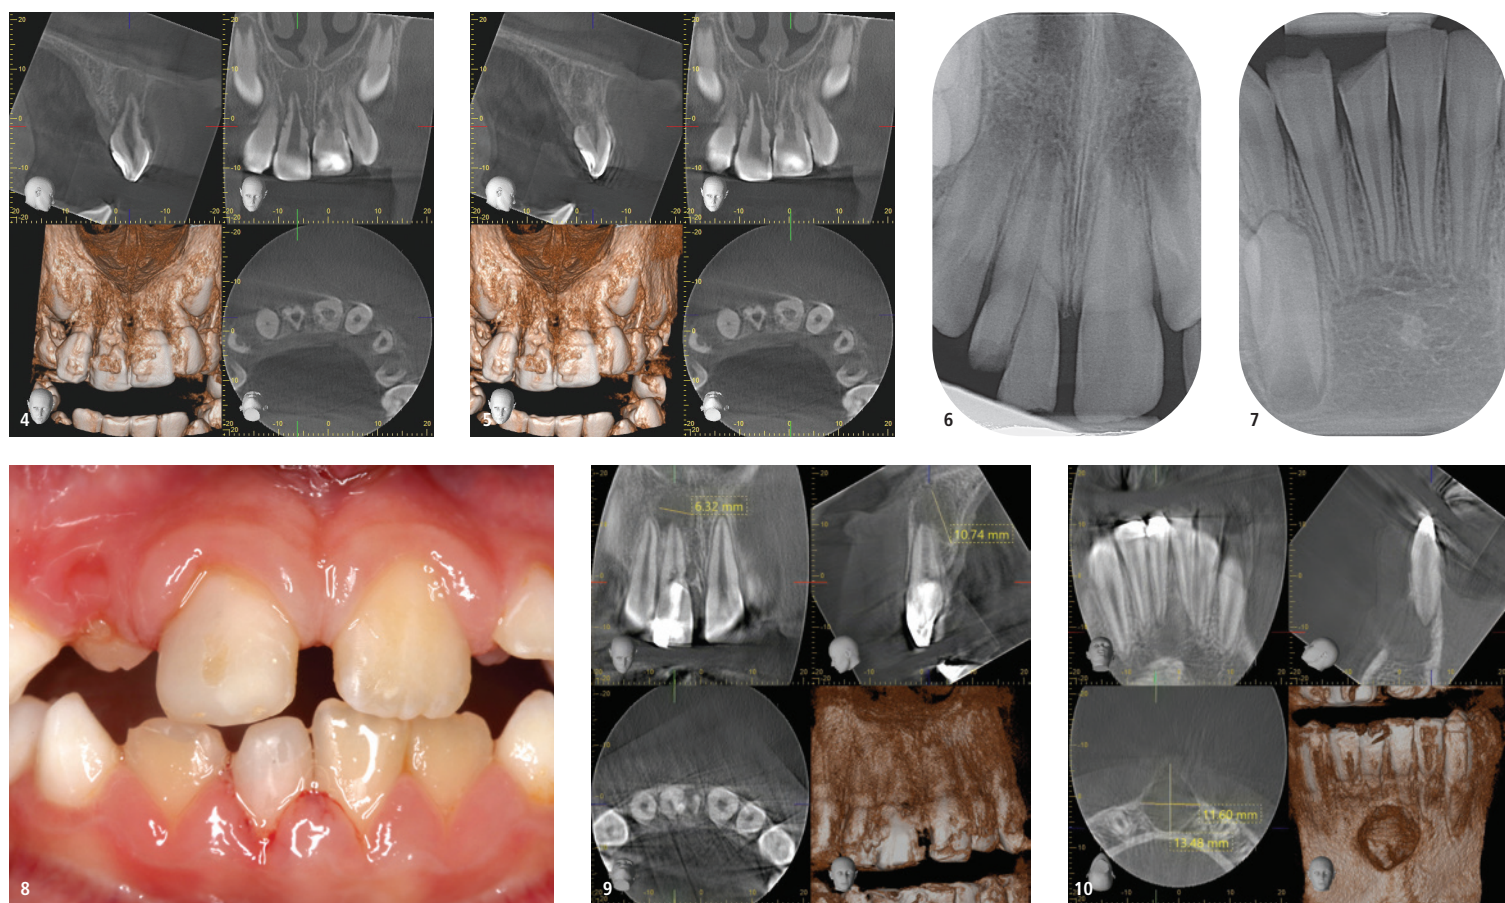
**Abb. 4+5:** DVT-Screenshots derselben Zähne zeigen weitreichende Resorptionen infolge unterlassener Wurzelkanalbehandlungen. – **Abb. 6+7:** Röntgenbilder Zahn 11 und 41 nach Frontzahntrauma: Komplizierte Kronen-Wurzel-Fraktur 11 und unkomplizierte Kronenfraktur 41 bei einem neunjährigen Jungen. – **Abb. 8:** Foto der intraoralen Situation 2,5 Jahre nach Trauma. – **Abb. 9+10:** DVT-Screenshots von 11 und 41 zeigen 2,5 Jahre nach Trauma ausgedehnte Osteolysen infolge unterlassener Nachuntersuchungen bzw. nicht rechtzeitiger Wurzelkanalbehandlungen.

Ein Junge von neun Jahren wird beim Spielen mit dem Bruder von dessen Plastikschwert im Gesicht getroffen, es kommt zu einer komplizierten Kronen-Wurzel-Fraktur an Zahn 11 sowie einer unkomplizierten Kronenfraktur an Zahn 41. 41 wird mit einer Kunststofffüllung versorgt, bei 11 wird das Fragment (suboptimal) reponiert und eine partielle Pulpotomie durchgeführt. Strukturierte Nachuntersuchungen erfolgen in den nächsten zweieinhalb Jahren nicht, Schmerzen und Schwellungen führen schließlich zur Vorstellung in unserer Praxis. Die röntgenologische Untersuchung offenbart ausgedehnte Osteolysen an beiden Zähnen. Beide Zähne konnten mittels Wurzelkanalbehandlung therapiert werden, jedoch bleibt der langfristige Erhalt insbesondere von Zahn 11 abzuwarten, da nur über kieferorthopädische Extrusion und adhäsive Rekonstruktion des Zahnes die Frakturfolgen zu behandeln sein werden (Abb. 6–10).

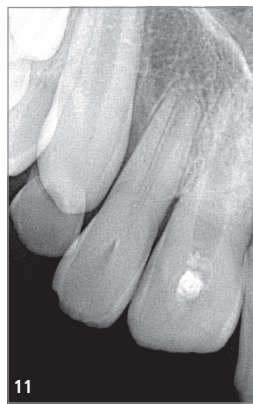
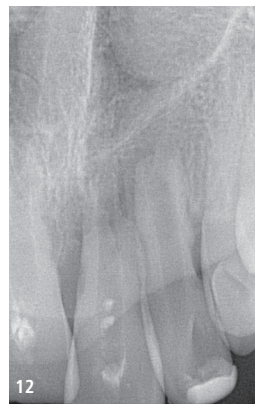
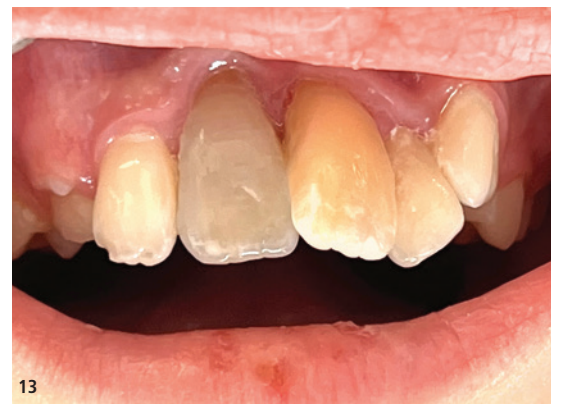
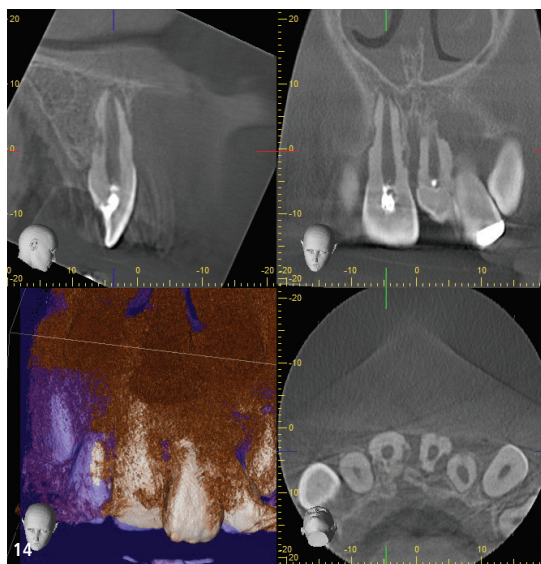
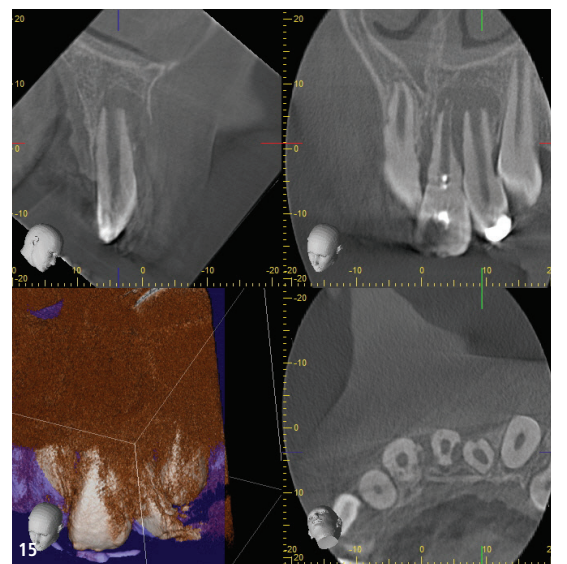
**Abb. 11+12:** Röntgenbilder der Zähne 12–22 ca. 2,5 Jahre nach komplexem Frontzahntrauma bei einem zum Unfallzeitpunkt neunjährigen Jungen. – **Abb. 13:** Foto der intraoralen Situation bei Vorstellung in unserer Praxis 2,5 Jahre nach Trauma. – **Abb. 14+15:** DVT-Screenshots der Zähne 12–22 zeigen weit fortgeschrittene Resorptionen an 11 und 21 sowie eine große Osteolyse an 22 infolge unterlassener rechtzeitiger Wurzelkanalbehandlungen.

Bei einem Sturz mit dem Roller erleidet ein neunjähriger Junge ein Frontzahntrauma, vermutlich mit einer Avulsion von Zahn 11 und 21 sowie Dislokationen. Es gibt keinen Unfallbericht, der Junge und die Eltern können sich an Details nicht genau erinnern. Die Zähne werden vom Zahnarzt reponiert, eine Trepanation oder Nachuntersuchungen finden nicht statt. Nach zwei Jahren führen Schmerzen zur Trepanation von 11 und 21 beim Hauszahnarzt. Weitere sechs Monate später wird der Patient mit Beschwerden in unserer Praxis vorgestellt. Die Röntgendiagnostik offenbart weitreichende Resorptionen an Zahn 11 und 21 sowie eine große Osteo-

lyse an Zahn 22 (Abb. 11–15). Zahn 11 und 21 mussten extrahiert werden (Abb. 16+17).
