# Vier-Quadranten-Rehabilitation einer stark erodierten Dentition mit Presskeramik-veneers und -teilkronen

## Follow-up nach 15 Jahren

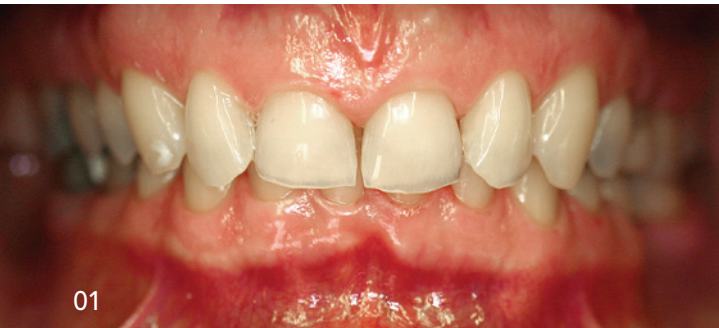
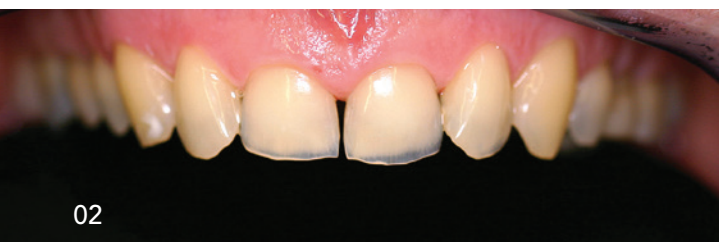
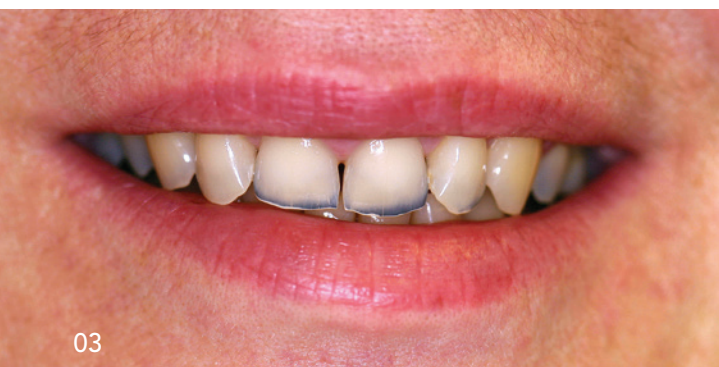
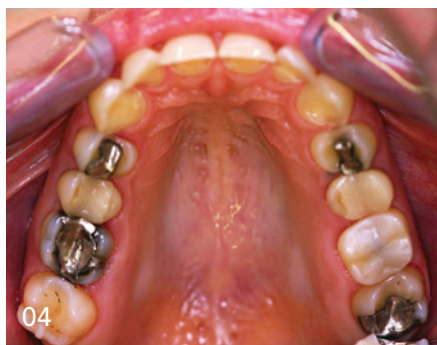
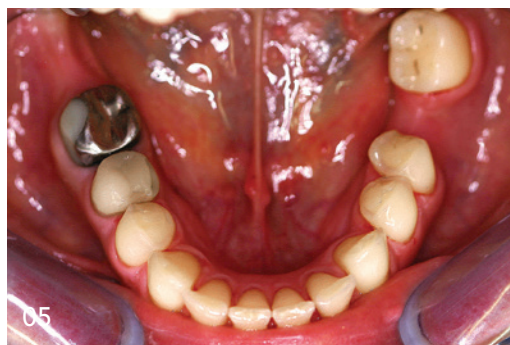
- 01**  
Ausgangssituation.
- 02**  
Oberkiefer 6-6.
- 03**  
Leichtes Lächeln.
- 04+05**  
OK-/UK-Aufbiss.

- Parafunktion mit massivem Zahnhartsubstanzverlust (Erosionen/Abrasionen) bei bestehender Deckbiss-situation
  - Leichte Hypertonie und Druckdolenz bei M. masseter und M. temporalis beidseits
  - Regelmäßige Kopfschmerzen, Verspannungen im Schulter- und Halsbereich
  - Störung der statischen und dynamischen Okklusion
  - Sinusitis maxillaris rechts (Verdacht auf Mukozele)
  - Prothetisch und konservierend insuffizient versorgtes Erwachsenengebiss
- (Abb. 1–9)

Parodontal zeigen sich keine Auffälligkeiten. Der CMD-Kurzbefund zeigte eine Druckdolenz im Bereich M. masseter und M. temporalis. Die KG sind unauffällig. Die Zähne 17, 26 sind elongiert, 37 ist nach mesial gekippt. Es liegt ein Tiefbiss vor.

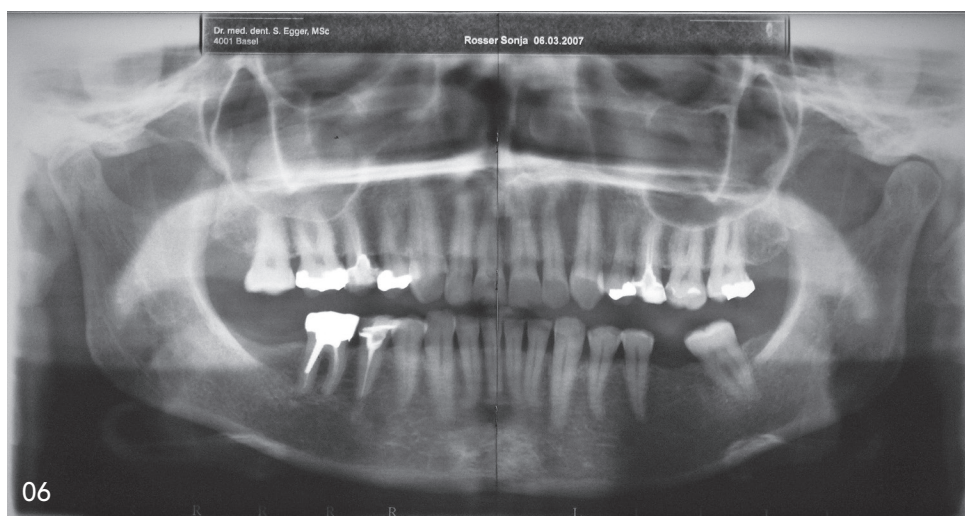
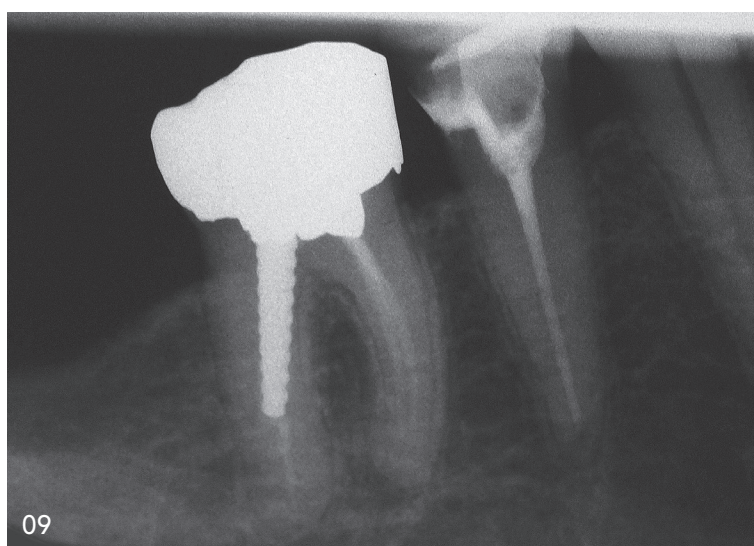
- 06–09**  
OPG, Rx 15, 25 und 46.

Das OPG zeigt insuffiziente endodontische Versorgungen an 15, 25 und 46. Die Kieferhöhle rechts zeigt eine kirschgroße, kugelige Verschattung (Überweisung/Abklärung Kieferchirurgie).

Die mit einem Restrisiko behafteten Zähne 15 und 46 (Zahn 15 zeigte nach Revision noch immer eine leichte Drucksymptomatik, bei Zahn 46 waren die mesialen Wurzelkanäle obliteriert) erwiesen sich in der Vorbehandlung dann als nicht erhaltungswürdig und wurden nach Extraktion durch Einzelzahnimplantate ersetzt. Alternativ hätte im 1. Quadranten die Schallücke Regio 15 mit einer festsitzenden Brücke geschlossen werden können. Aufgrund des ausreichenden Knochenangebotes und der besseren Mundhygienefähigkeit entschied sich die Patientin jedoch für den implantatgetragenen Einzelzahnersatz. Eine herausnehmbare Versorgung lehnte die Patientin bereits im Vorfeld ab. Die Schallücke im 3. Quadranten konnte im Rahmen der prothetisch/funktionellen Rehabilitation in ZKP belassen werden, da eine Antagonistenabstützung an 26 mesial und distal realisiert werden konnte. Alternativ wäre eine kieferorthopädische Distalisierung (Lückenöffnung) mit Einzelzahnimplantat 036 denkbar gewesen. Der erhöhte Behandlungs- und Zeitaufwand stand aus Sicht des Behandlers jedoch nicht im Verhältnis mit dem daraus resultierenden Nutzen. Einem regelmäßigen Recall steht die Patientin sehr aufgeschlossen gegenüber.

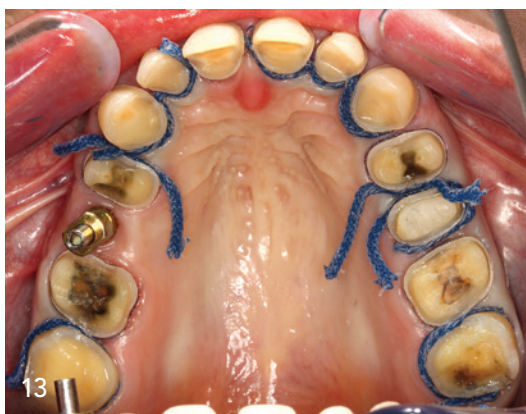
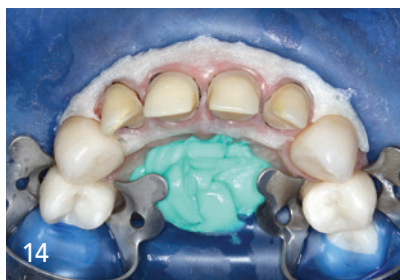
11  
Mock-up 13-23  
mit Silikonschlüs-  
sel (gefertigt auf  
Wax-up-Modell).

12  
Präparation  
Frontzähne.

- Mock-up im Bereich 13-23 mit Silikonschlüssel (gefertigt auf Wax-up-Modell; Abb.11).
- Präparation der Zähne im Oberkiefer in lokaler Anästhesie (Articain 1:100 000, Aventis) unter Zuhilfenahme einer Lupenbrille (4,5-fache Vergrößerung, Zeiss).  
Präparation im Bereich 13-23 zur Aufnahme von Presskeramikfullveneers (Hohlkehldiamant 886-012 M, Öko Dent und Finierer FG 8878/014, Komet; Abb. 12).

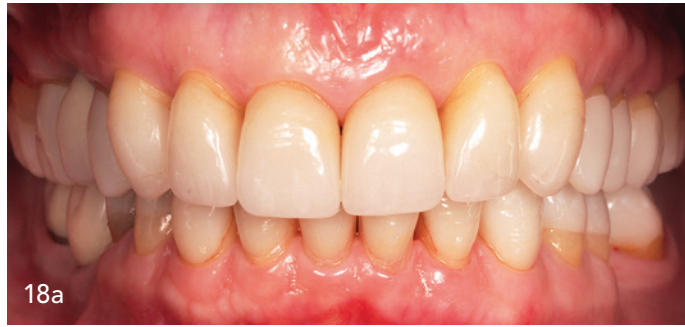
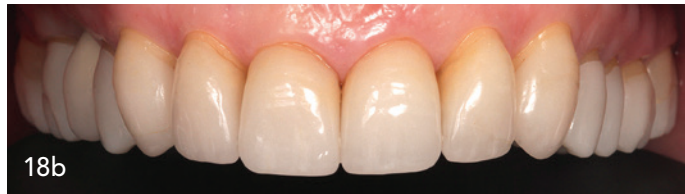
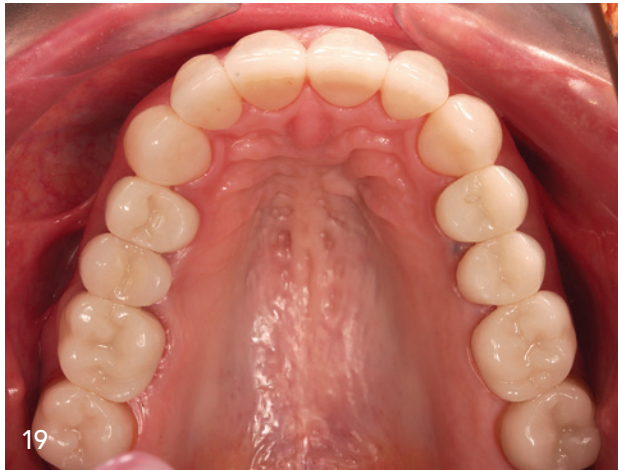
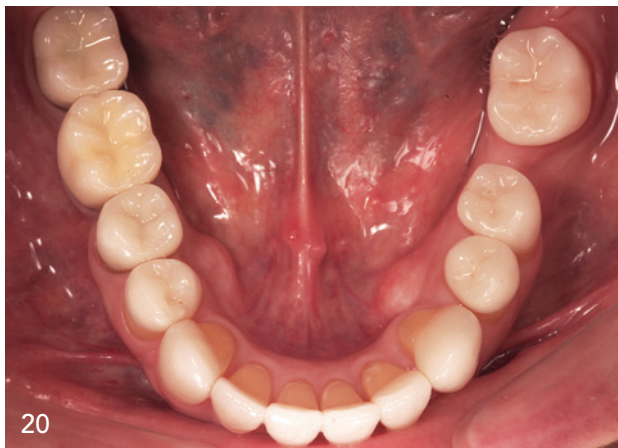
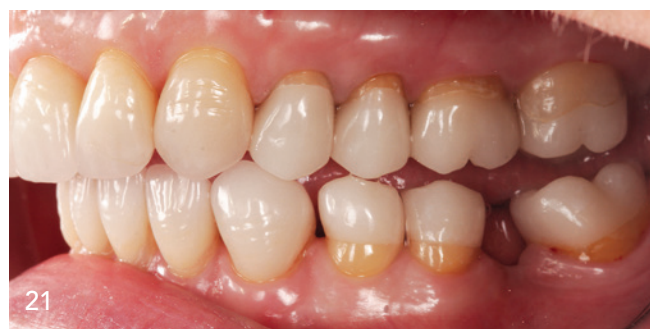
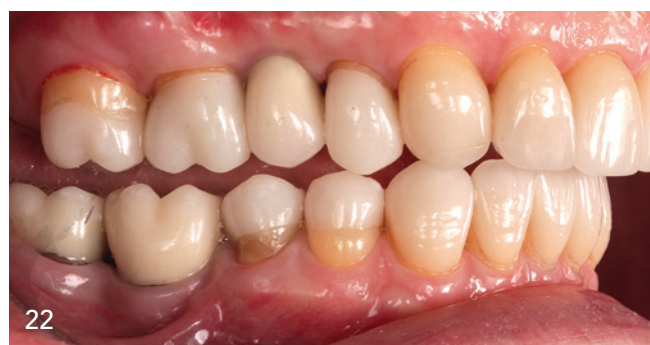
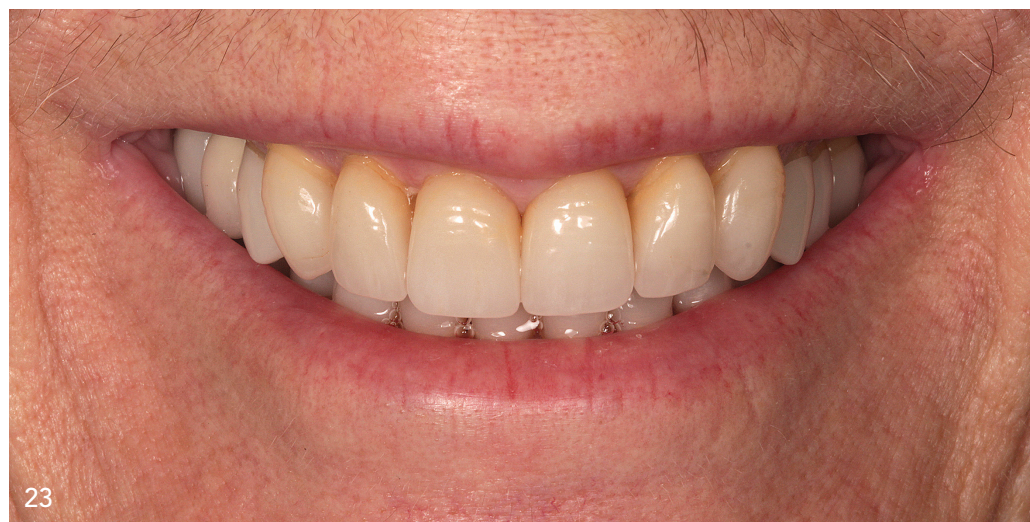
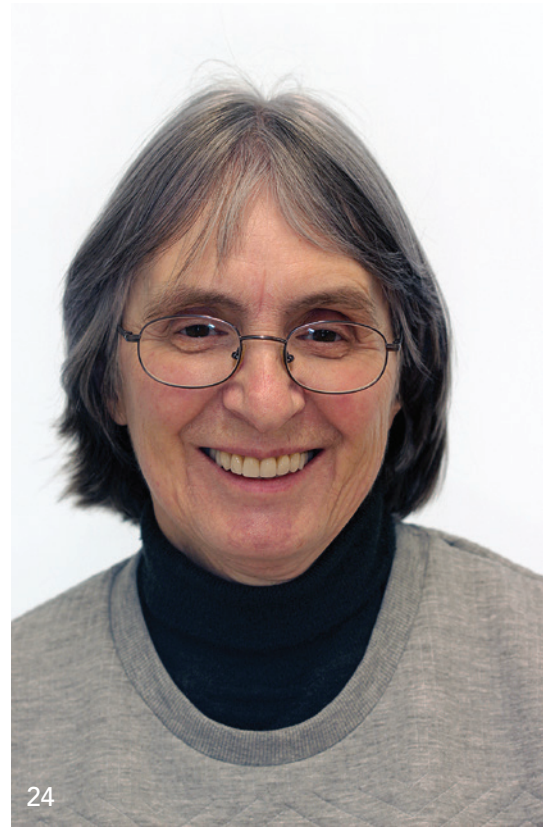
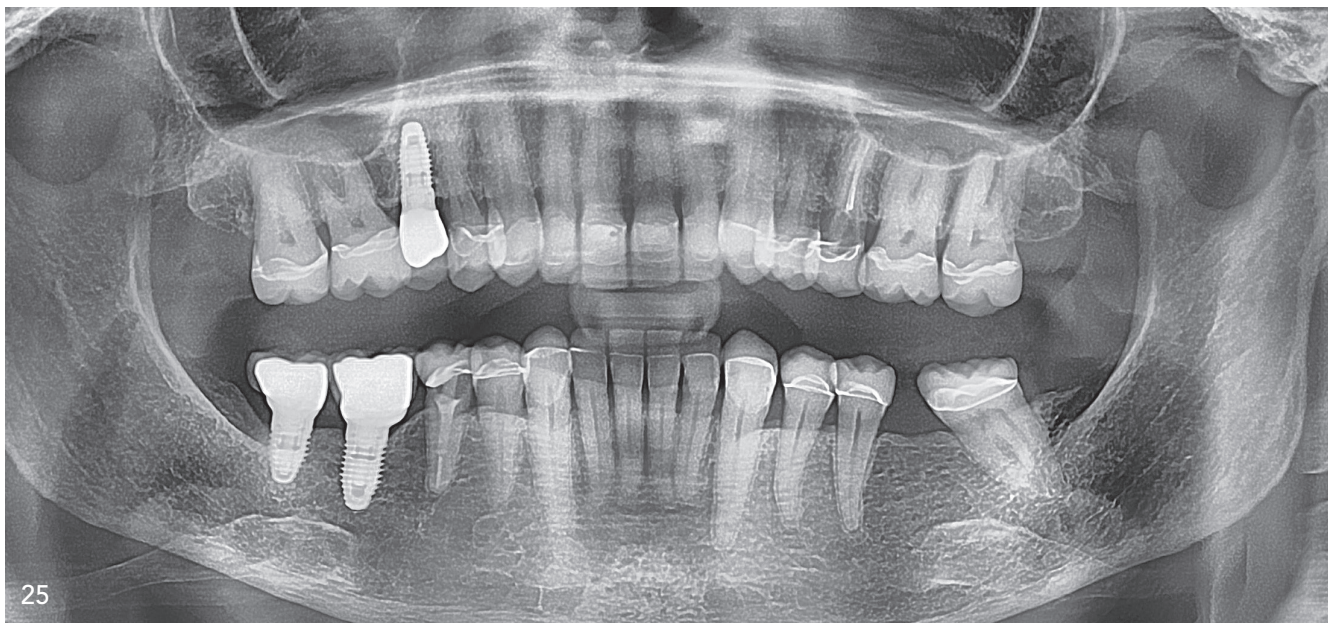
#### 18–25

Follow-up nach 15 Jahren zeigt klinisch und röntgenologisch reizlose Weichgewebeverhältnisse und eine tadellose Integration der Restaurationen.

Die Follow-up-Untersuchung zeigte ein Ergebnis, mit dem die Patientin nach 15 Jahren Tragezeit weiterhin vollumfänglich zufrieden ist. Die keramische Teilkrone an Zahn 17 wurde am 31.5.2022 aufgrund Debondings nach erneuter Konditionierung wieder eingesetzt. Die Kieferhöhlen sind verschattungsfrei und zeigen keine Anzeichen eines Rezidivs der in 2007 erfolgten Zystenoperation in der rechten Kieferhöhle (Mukozele). Die endodontisch revidierten Zähne 25 und 45 zeigen weder klinisch noch röntgenologisch Auffälligkeiten. Die Stellung der Ober- und Unterkieferfront sowie die in ZKP etablierte horizontale und vertikale Relation des Unterkiefers ist stabil und bereitet keinerlei Schwierigkeiten. Die Implantate weisen klinisch und röntgenologisch schöne Hart- und Weichgewebsverhältnisse auf. Die

häusliche Mundhygiene ist sehr gut. Es sind keine Anzeichen einer Funktionsproblematik zu erkennen. Die Michigan-Schiene wurde 2022 erneuert. Für die vorliegende Situation lässt sich damit auch weiterhin eine sehr gute Langzeitprognose aussprechen (Abb. 18–25).
