# Diastemakorrektur mit direkten Kompositrestaurationen

Die Silikonschlüsseltechnik eignet sich für kleinere Formkorrekturen und wurde bei einer Patientin mit lückiger Front zur ästhetischen Verbesserung eingesetzt.

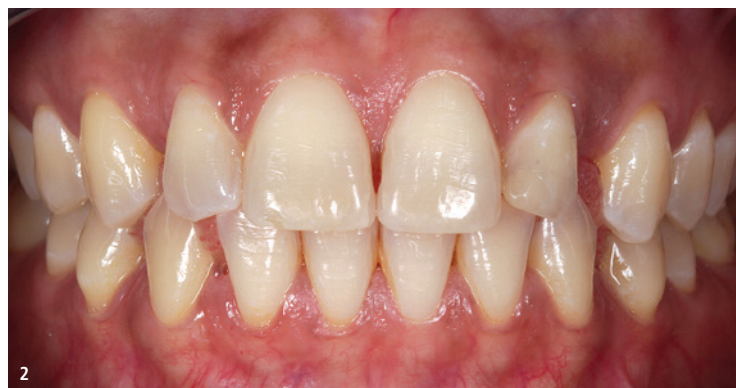
**Abb. 1a–c:** OPG Ausgangssituation (a). Bissflügel Aufnahme: kein Anhalt auf nicht zahnverursachte Prozesse. Fehlender Zahn 17, Lückenschluss nach Durchbruch 18. Insuffiziente konservierende Versorgung an 36, 37 und 46 sowie Karies 15 mesial, 14 distal. Aufnahmedatum 5.1.2021 (b+c). – **Abb. 2:** Front in Okklusion.

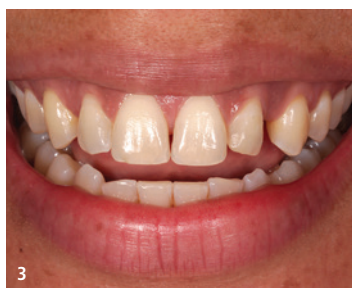
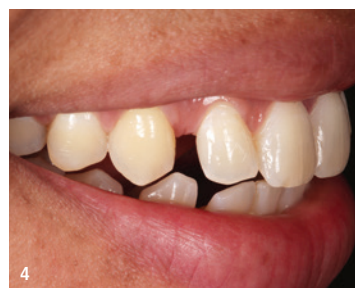
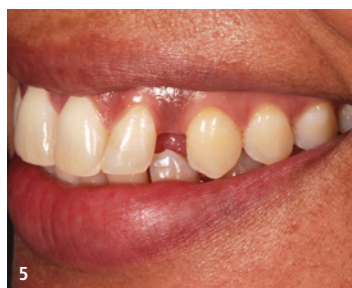
**Abb. 3:** Volles Lachen (Behandlungsbeginn). – **Abb. 4+5:** Lateralaufnahmen rechts und links (Anfang).

gnosen konservierend insuffizient versorgtes Erwachsenengebiss, Diastema laterale beidseits (Platzüberangebot OK FZB) ab (Abb. 3–5).

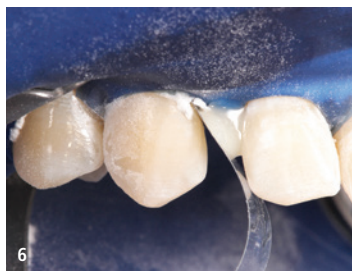
**Abb. 6:** Abstrahlen der Schmelzoberfläche (minimalinvasiv, Non-Prep) Zahn 13 mit Aluminiumoxidpulver der Korngröße 27 µm. Anlegen einer gewölbten Matritze und Fixierung mit Flowable-Komposit (Tetric Flow, Ivoclar), Schmelzätzung mit 37%iger Phosphorsäure (Ultradent). – **Abb. 7:** Schichtung mit Komposit (Empress Direct Enamel A1, Ivoclar). – **Abb. 8:** Ausarbeitung Politur, Entfernung der Retraktionsfäden.

Adhäsivrestorationen mit Komposit an 12/13 und 22/23 zum Schluss des Diastema laterale (Abb. 6–8).

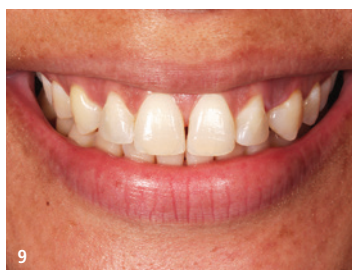
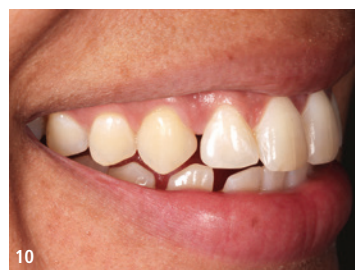
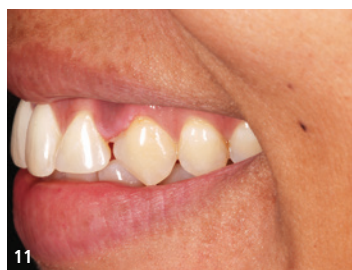
**Abb. 9:** Volles Lachen (Behandlungsabschluss). – **Abb. 10+11:** Lateralaufnahmen rechts und links (Schluss).

Es zeigen sich stabile und gesunde Weichgewebsverhältnisse (Abb. 9).

Zahnform: Die Eck- und seitlichen Schneidezähne entsprechen nach Diastemaschluss nun den Wünschen der Patientin (Abb. 9–11). **DI**
