# Implantat- und Prothetikerhalt durch minimalinvasiven Ansatz

Erfolgreiche Behandlung einer Periimplantitis bei einer 56-jährigen Patientin: ein Fallbericht von Dr. Jochen Tunkel, Bad Oeynhausen, Deutschland.

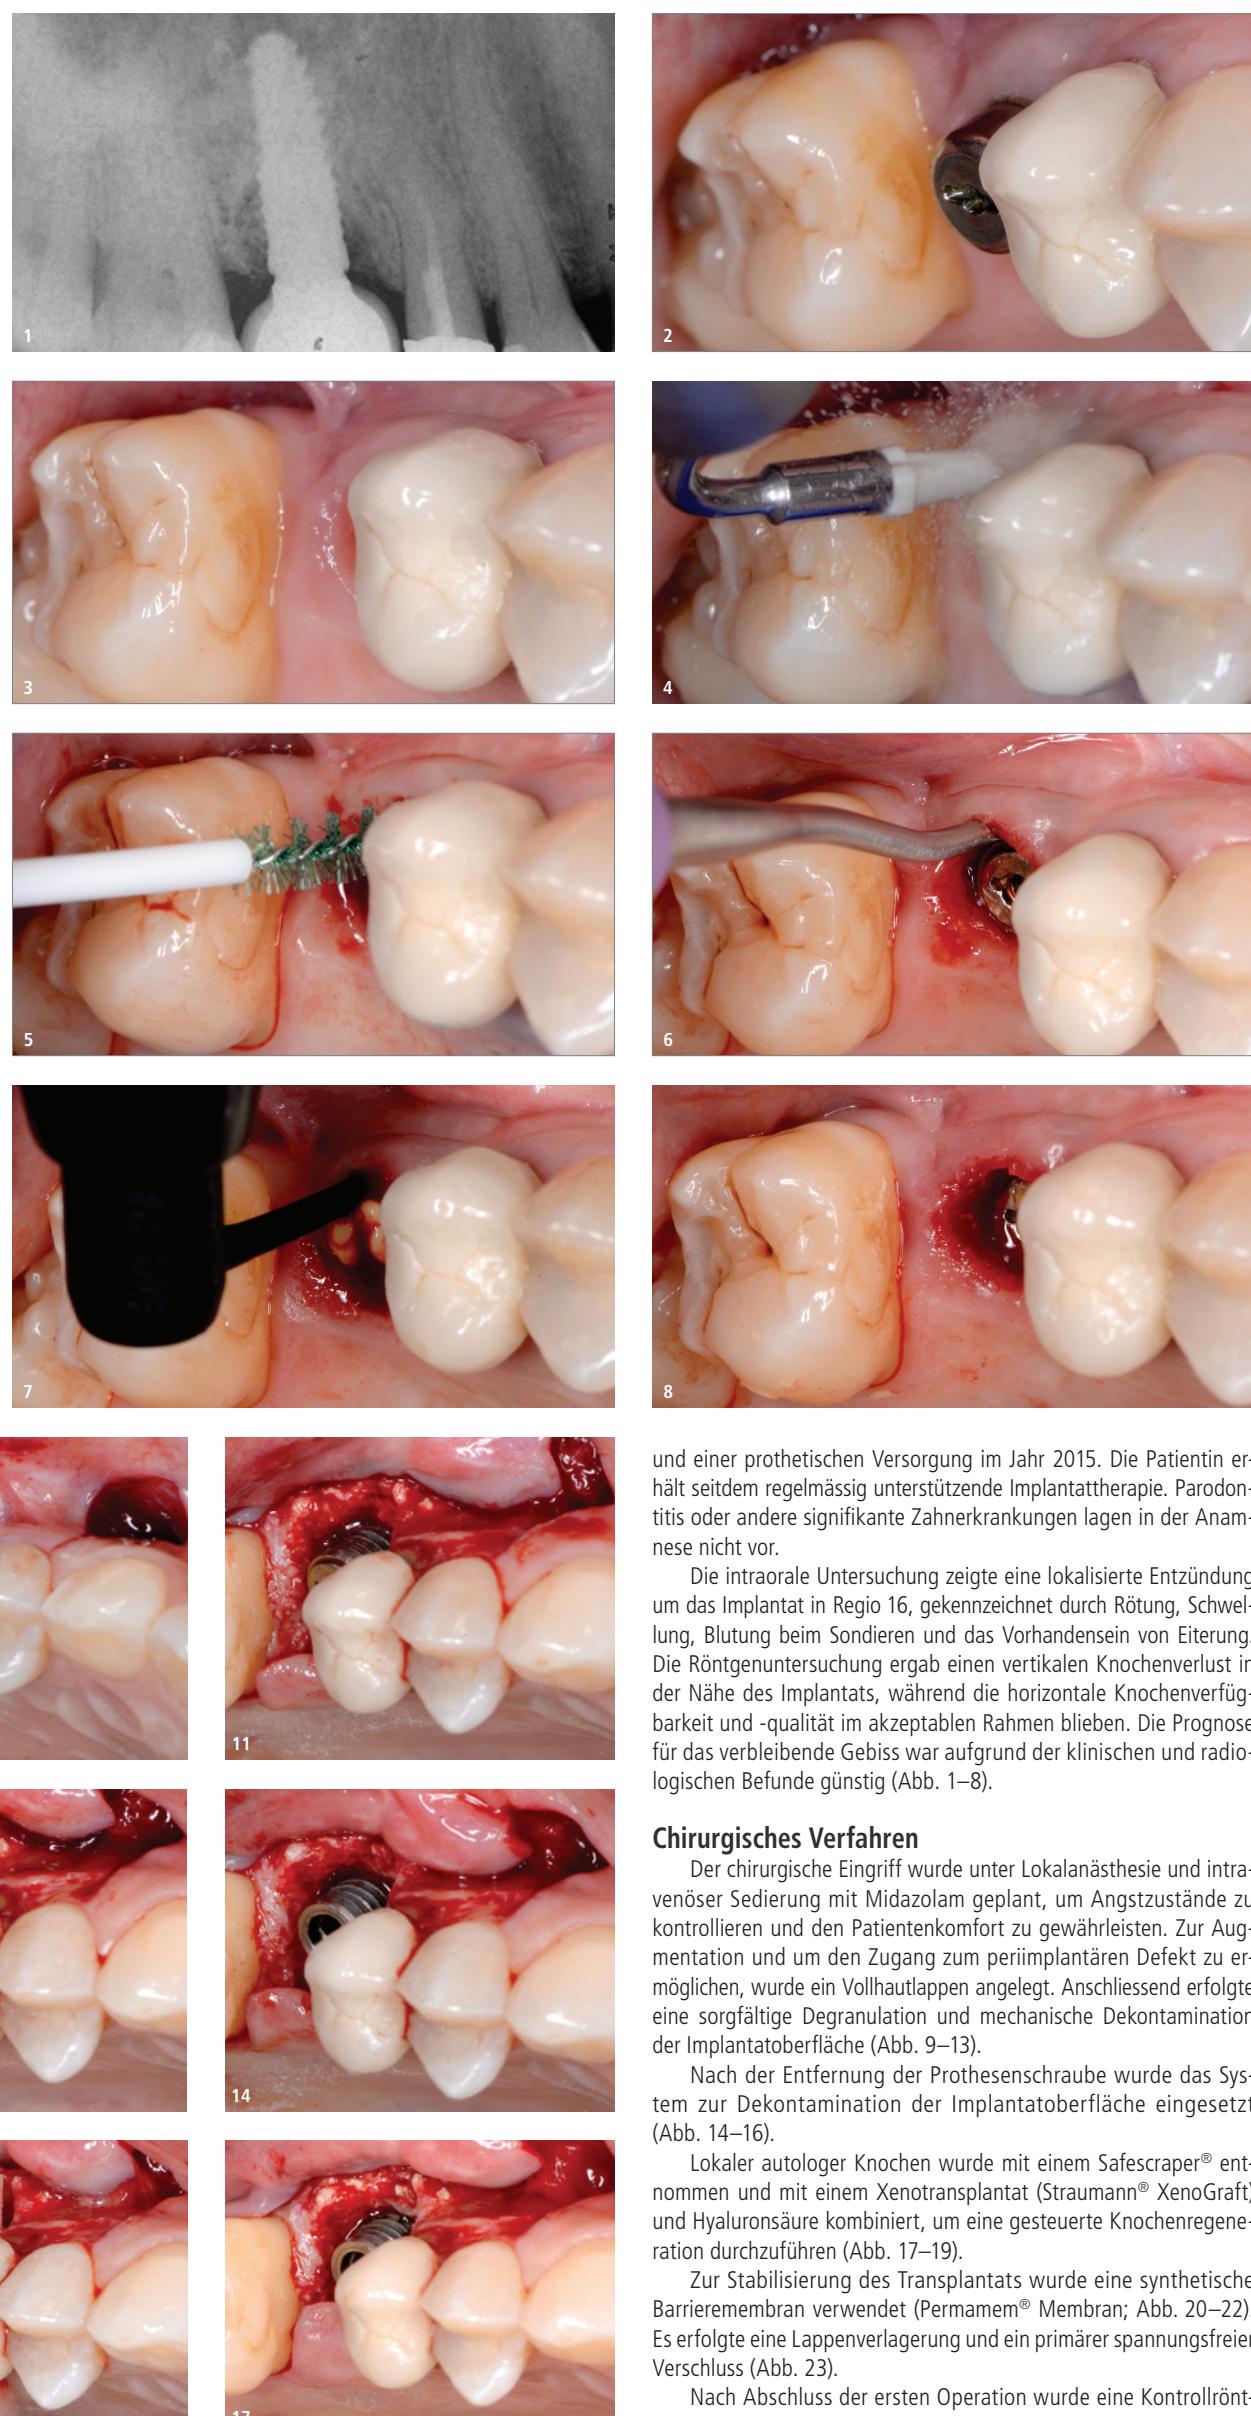
Die intraorale Untersuchung zeigte eine lokalisierte Entzündung um das Implantat in Regio 16, gekennzeichnet durch Rötung, Schwellung, Blutung beim Sondieren und das Vorhandensein von Eiterung. Die Röntgenuntersuchung ergab einen vertikalen Knochenverlust in der Nähe des Implantats, während die horizontale Knochenverfügbarkeit und -qualität im akzeptablen Rahmen blieben. Die Prognose für das verbleibende Gebiss war aufgrund der klinischen und radiologischen Befunde günstig (Abb. 1–8).

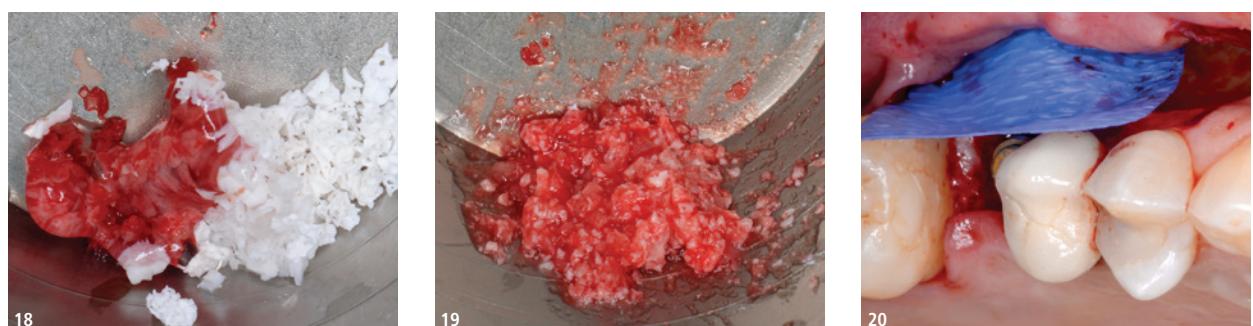
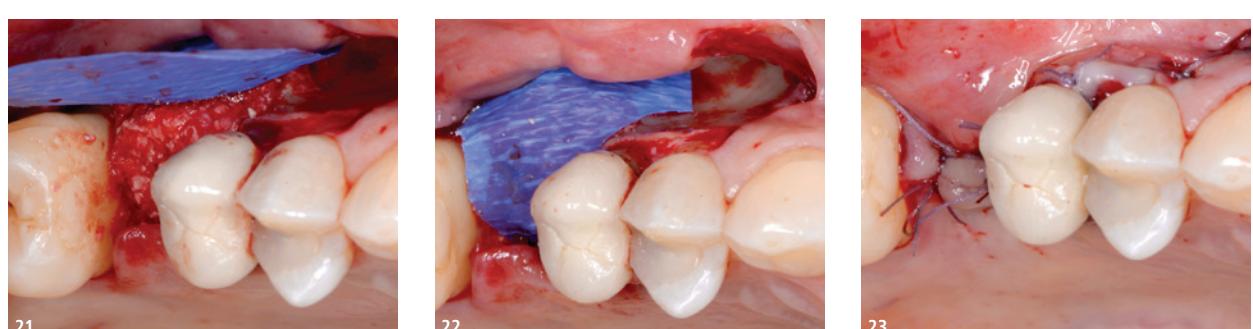
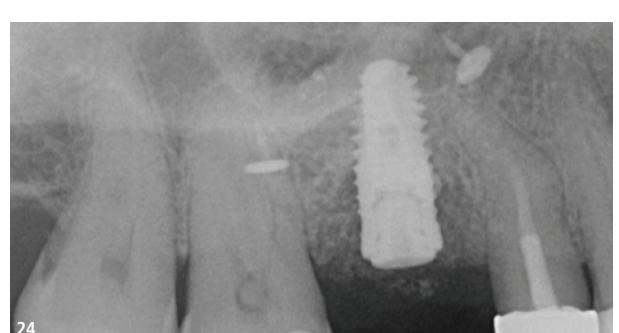
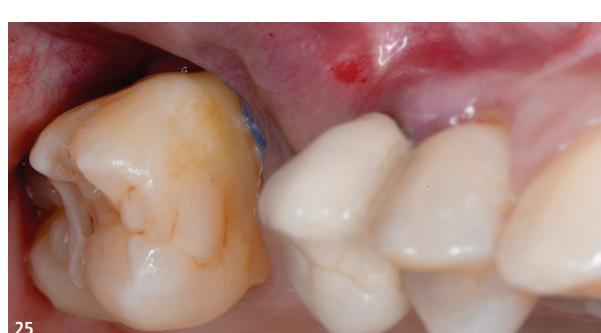
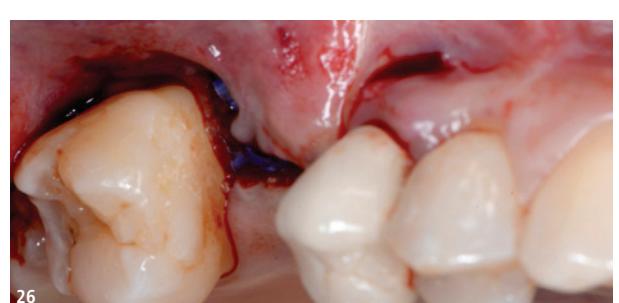
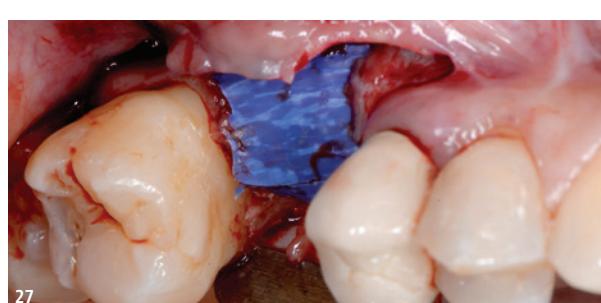
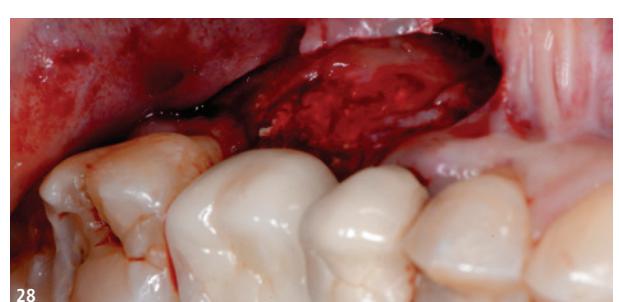
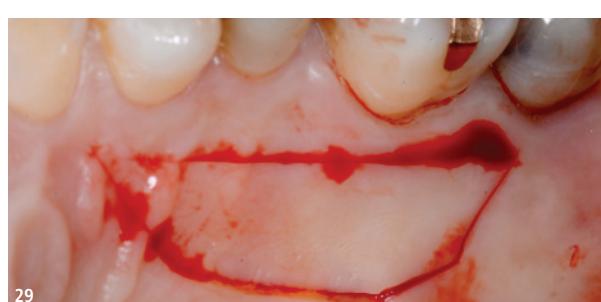
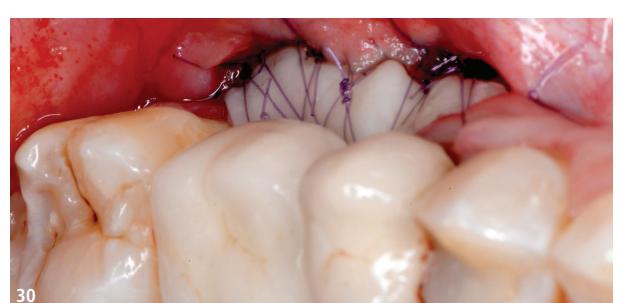
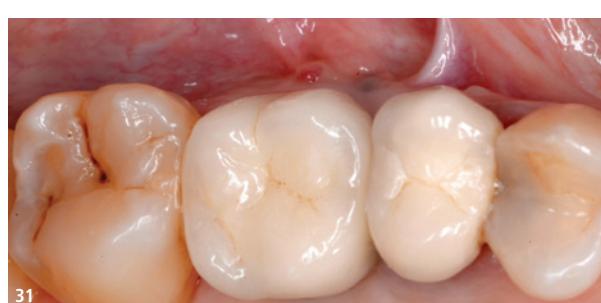
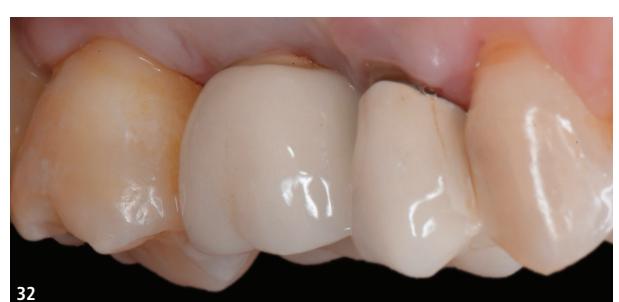
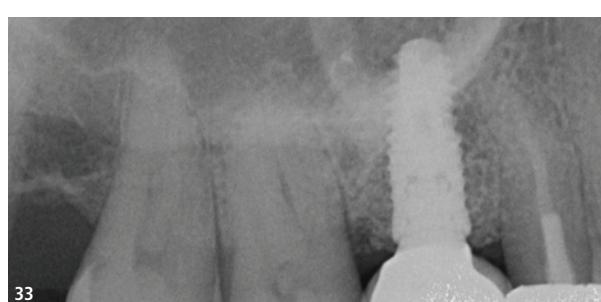
Der chirurgische Eingriff wurde unter Lokalanästhesie und intravenöser Sedierung mit Midazolam geplant, um Angstzustände zu kontrollieren und den Patientenkomfort zu gewährleisten. Zur Augmentation und um den Zugang zum periimplantären Defekt zu ermöglichen, wurde ein Vollhautlappen angelegt. Anschliessend erfolgte eine sorgfältige Degranulation und mechanische Dekontamination der Implantatoberfläche (Abb. 9–13).

Nach der Entfernung der Prothesenschraube wurde das System zur Dekontamination der Implantatoberfläche eingesetzt (Abb. 14–16).

Lokaler autologer Knochen wurde mit einem Safescraper® entnommen und mit einem Xenotransplantat (Straumann® XenoGraft) und Hyaluronsäure kombiniert, um eine gesteuerte Knochenregeneration durchzuführen (Abb. 17–19).

Zur Stabilisierung des Transplantats wurde eine synthetische Barrieremembran verwendet (Permamem® Membran; Abb. 20–22). Es erfolgte eine Lappenverlagerung und ein primärer spannungsfreier Verschluss (Abb. 23).

bar waren und die bestätigte, dass alles in gutem Zustand war (Abb. 24).

Vier Monate nach dem chirurgischen Eingriff wurde ein zweiter Eingriff durchgeführt, um die Schrauben zu entfernen und die Weichteilkontur zu verbessern. Zur Weichteilkonturierung wurde ein Teillappen angehoben. Nach der Reflexzonenbehandlung wurden die Perioststifte und die Membran entfernt und die zuvor entfernte prothetische Versorgung wieder eingesetzt (Abb. 25–28).

Anschliessend wurde ein kleines Transplantat Gaumengewebe entnommen, um die Weichteilverhältnisse rund um das Implantat zu verbessern, und der Lappen wurde vernäht (Abb. 29+30).

Die ursprüngliche verschraubte Prothese wurde wieder befestigt. Die Patientin nahm an einem zwölfmonatigen Nachsorgeprogramm teil, um die Wundheilung, die Gewebestabilität und die Funktion der Prothese zu überwachen (Abb. 31–33).
